# Formular de evaluare a condițiilor de accesibilitate a clădirilor publice

| Categorii | Indicatori | Date colectate |
|---|---|---|
| Localitate, raion: | Stejareni (Straseni) | |
| Instituția: | BESV 30/24 (gradinita de copii) | |

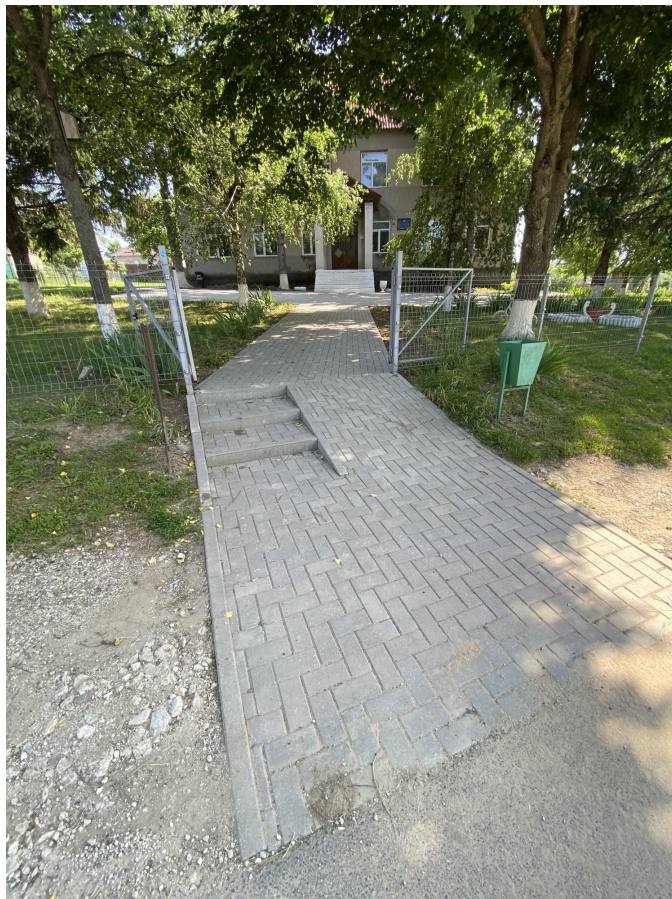
## Galerie - Căi de acces către clădire

| Tip înveliș: | Asfalt |
| Drumurile/Căile de acces sunt: | Deteriorate |
| Scări/Trepte: | Da, 3 scări/trepte , înălțimea:36 cm |
| Nivel: | Înclinat în urcuș |

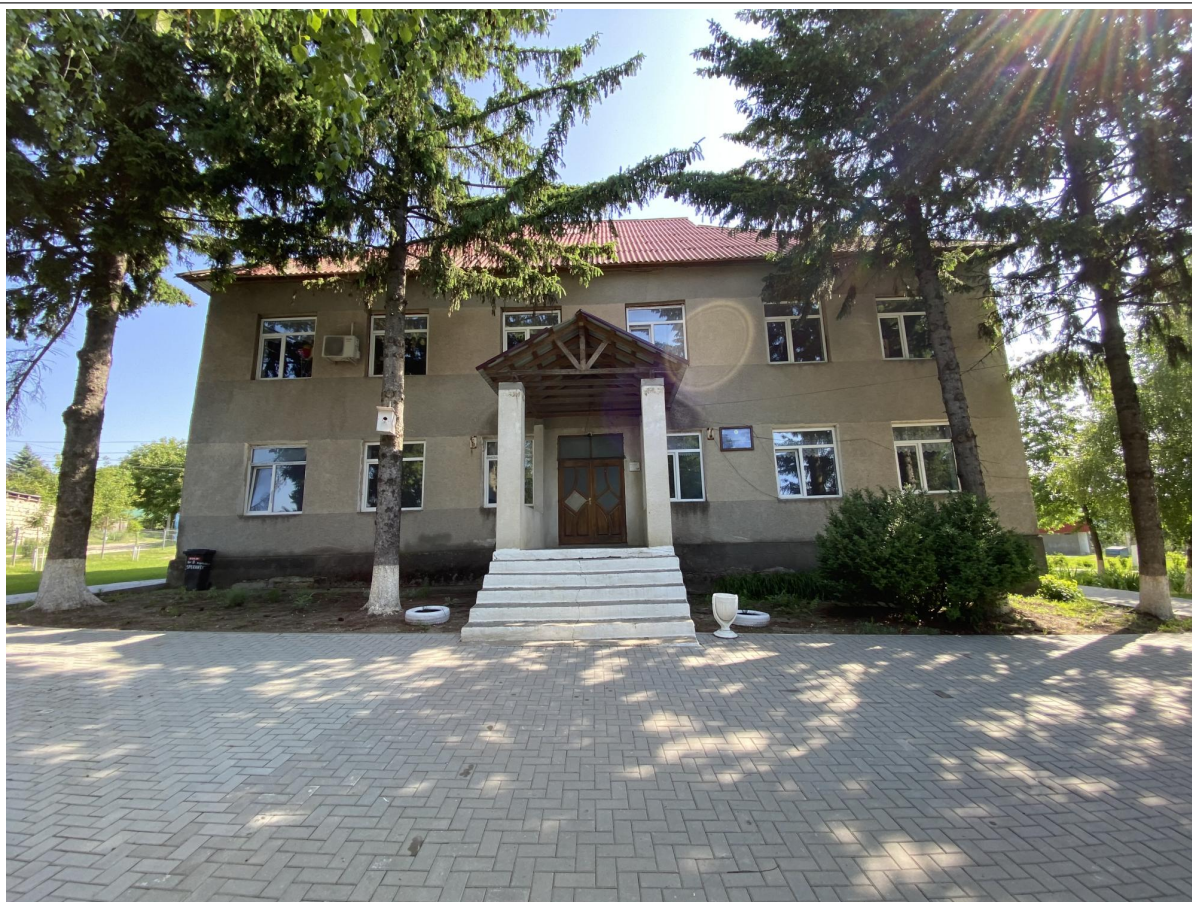
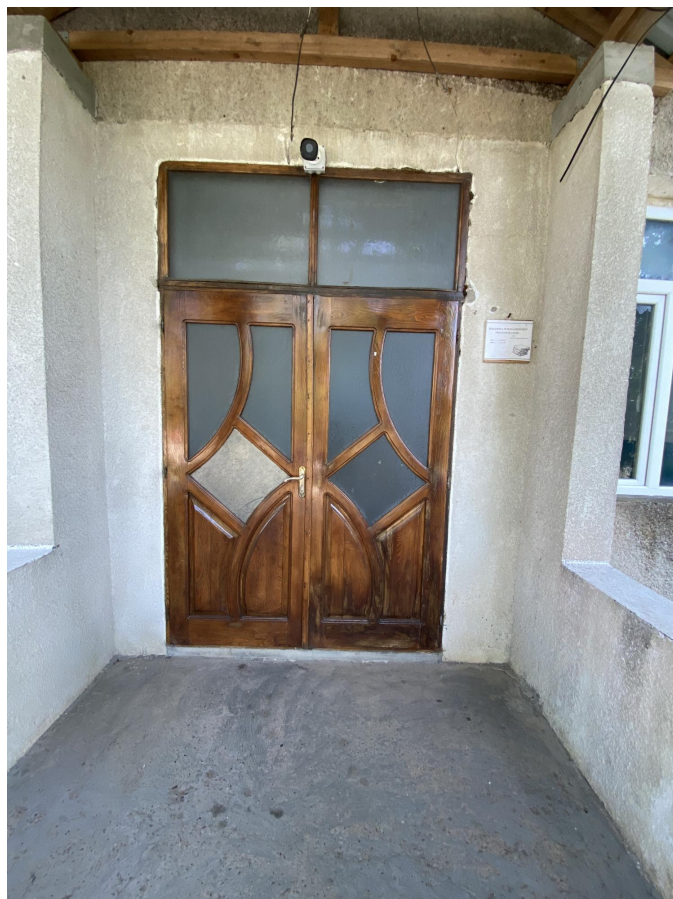
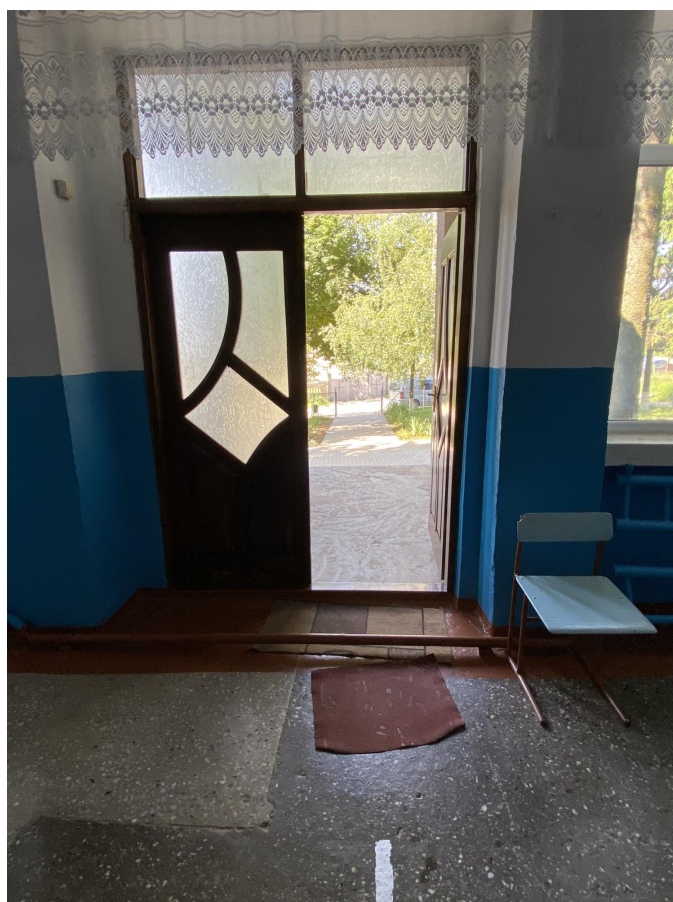
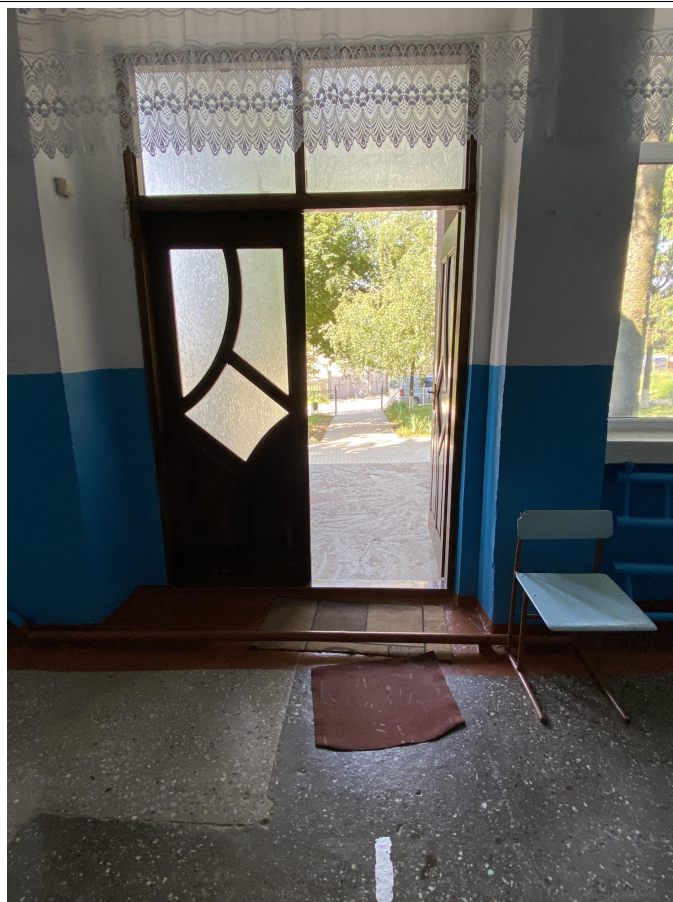
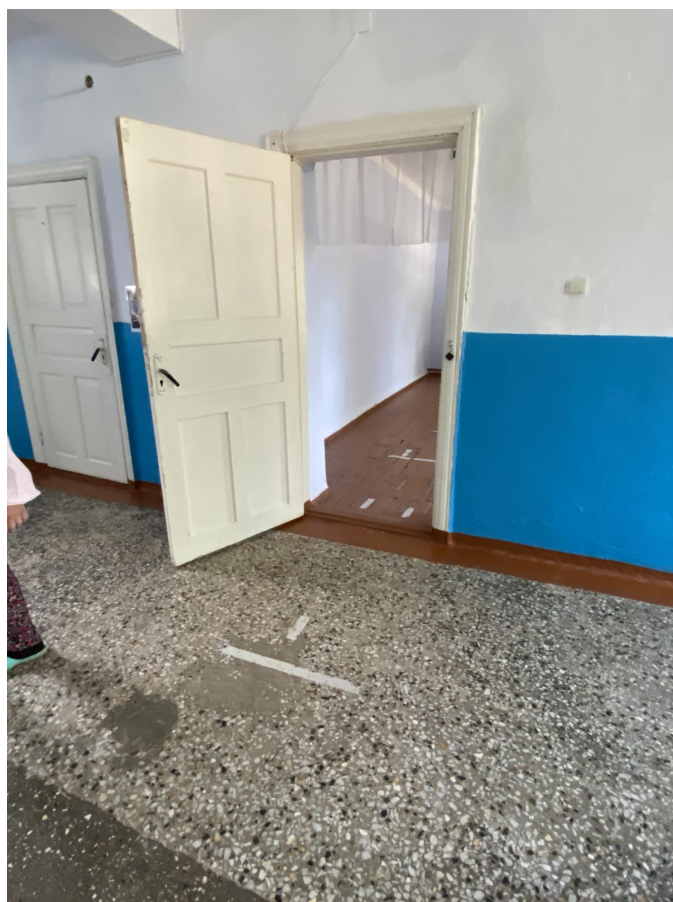
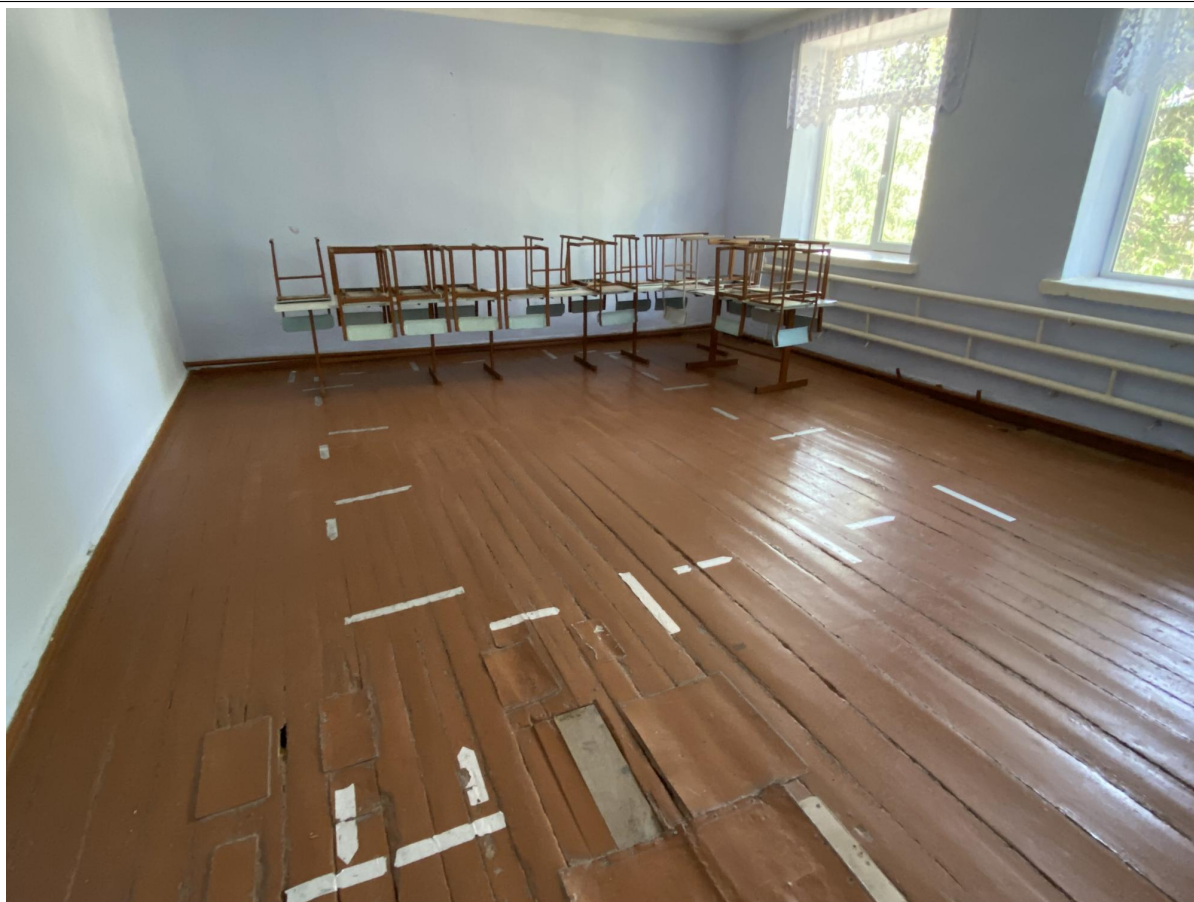
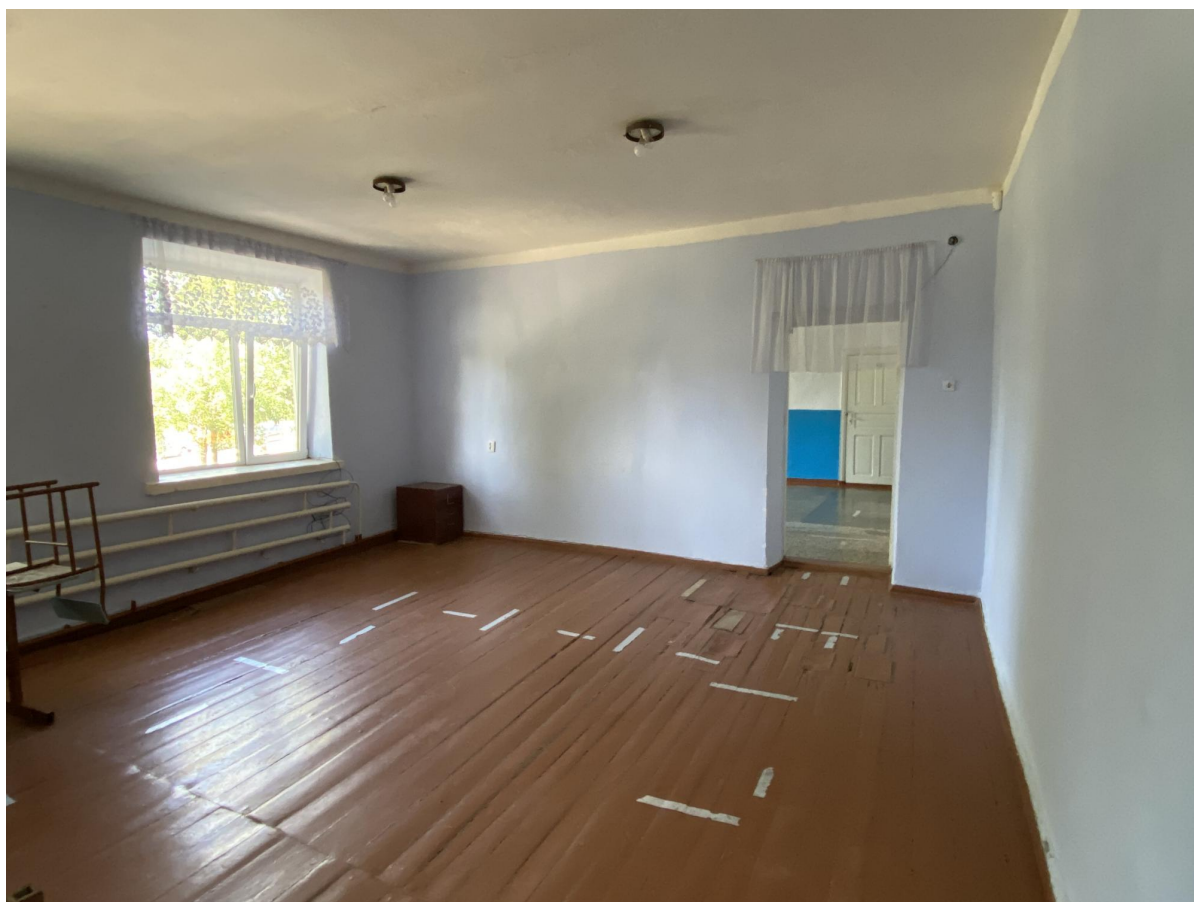
## Galerie - Intrare în clădire

| Categorii | Indicatori | Date colectate |
|---|---|---|
| Intrare în clădire | Intrarea în clădire este la nivelul solului: | Nu |
| | La intrare sunt trepte: | Da, 6 trepte , Înălțime totală a treptelor/scărilor (cm)115 cm |
| | Înălțimea pragului ușii (de la nivelul solului până la nivelul superior al pragului): | 115 cm<br>! Pentru h - până în 20 cm - se aplica regula de 1:10<br>! La fiecare 9 m de cm x 140 cm |
| | Dacă există trepte, sunt semnalate treptele cu elemente contrastante și/sau tactile: | Nu<br>Standard: prima și ultima treaptă trebuie semnalate în culori contrastante |
| | Există rampă de acces: | Nu |

| Dimensiuni ușă de intrare: | Dublă: 75 cm + 75 cm<br>Standard: lumina ușii duble trebuie să fie de minim 90 cm<br>Ușa mică din cea dublă se deschide |
| Prag ușă de intrare: | Prag exterior și interior cu înălțimile: 10 + 8 cm<br>Standard: pragul trebuie să fie de maxim 2 cm |
