# Formular de evaluare a condițiilor de accesibilitate a clădirilor publice

| Categorii | Indicatori | Date colectate |
|---|---|---|
| Localitate, raion: | Draguseni (Straseni) | |
| Instituția: | BESV 30/34 (Casa de cultura) | |

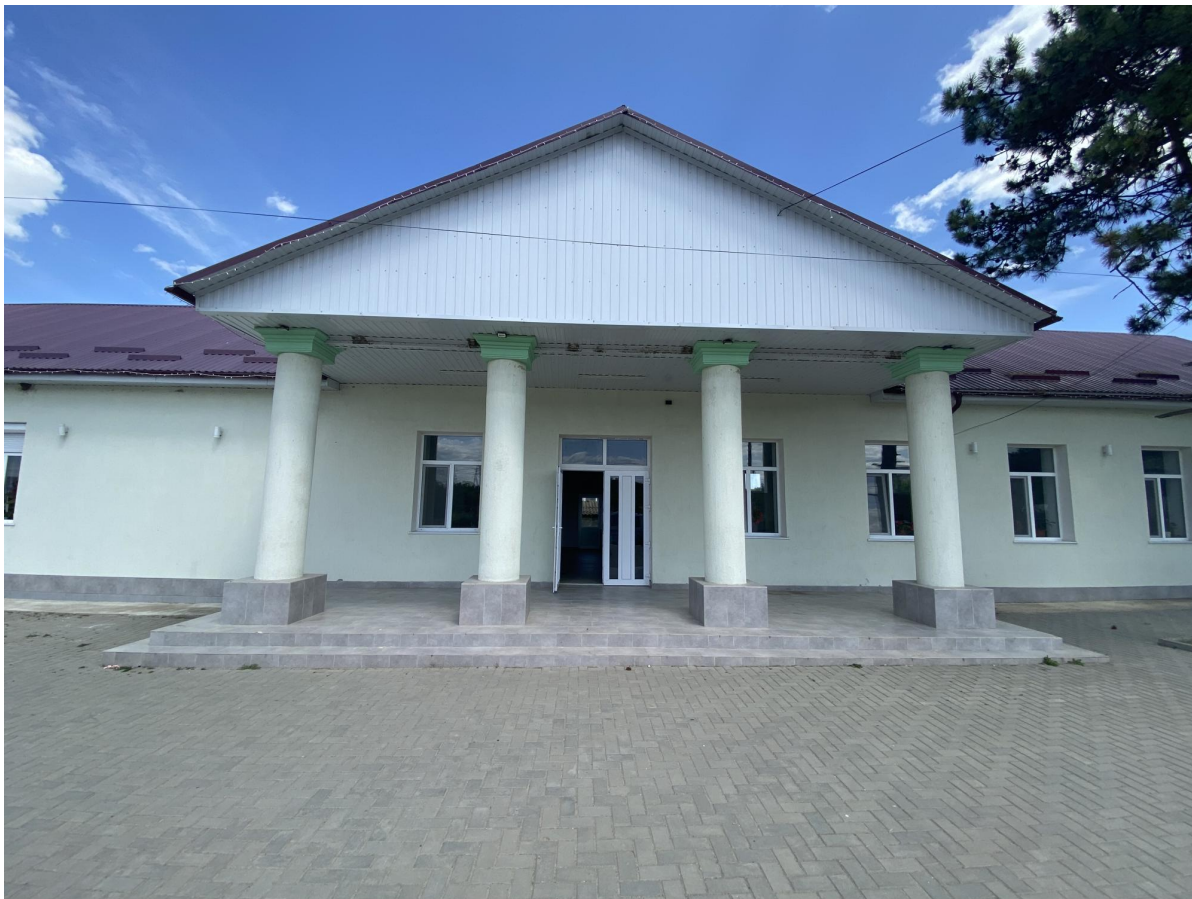
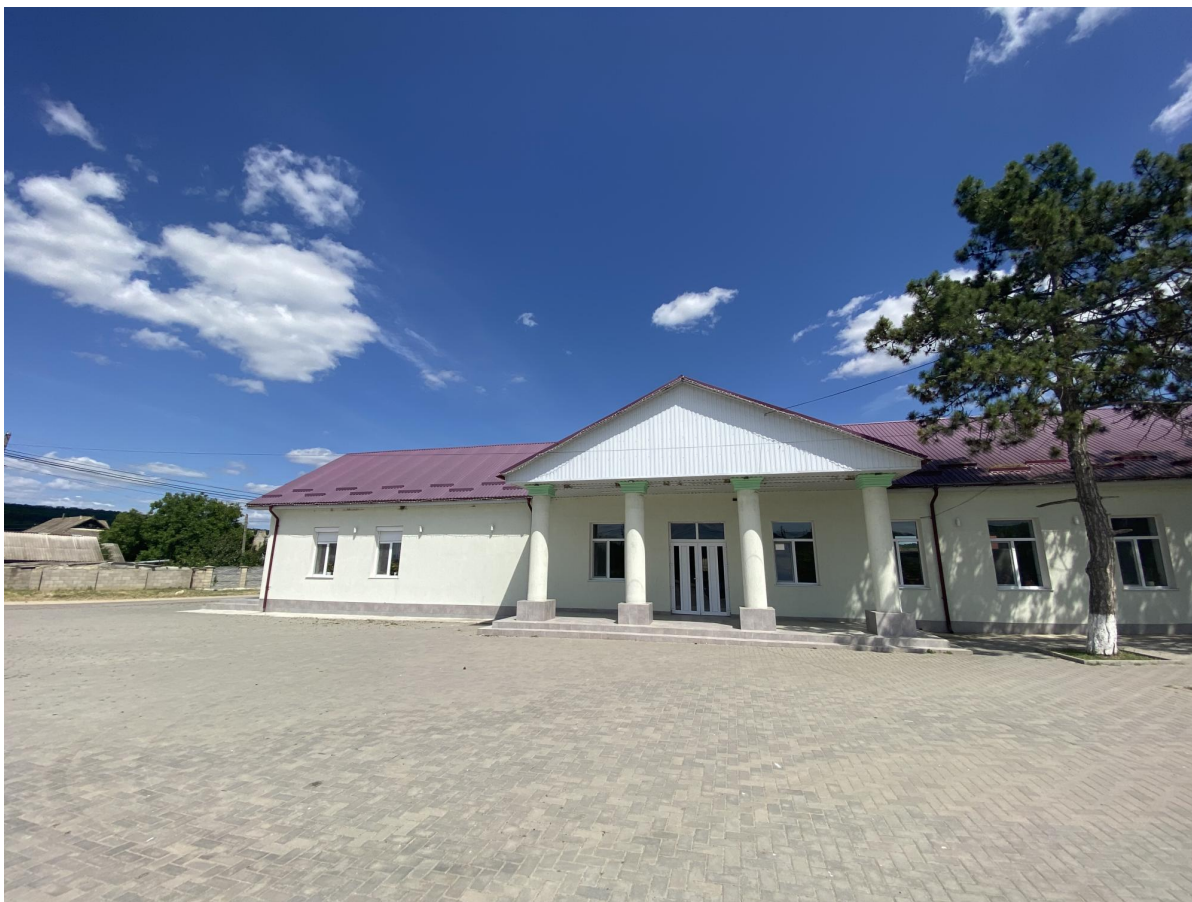
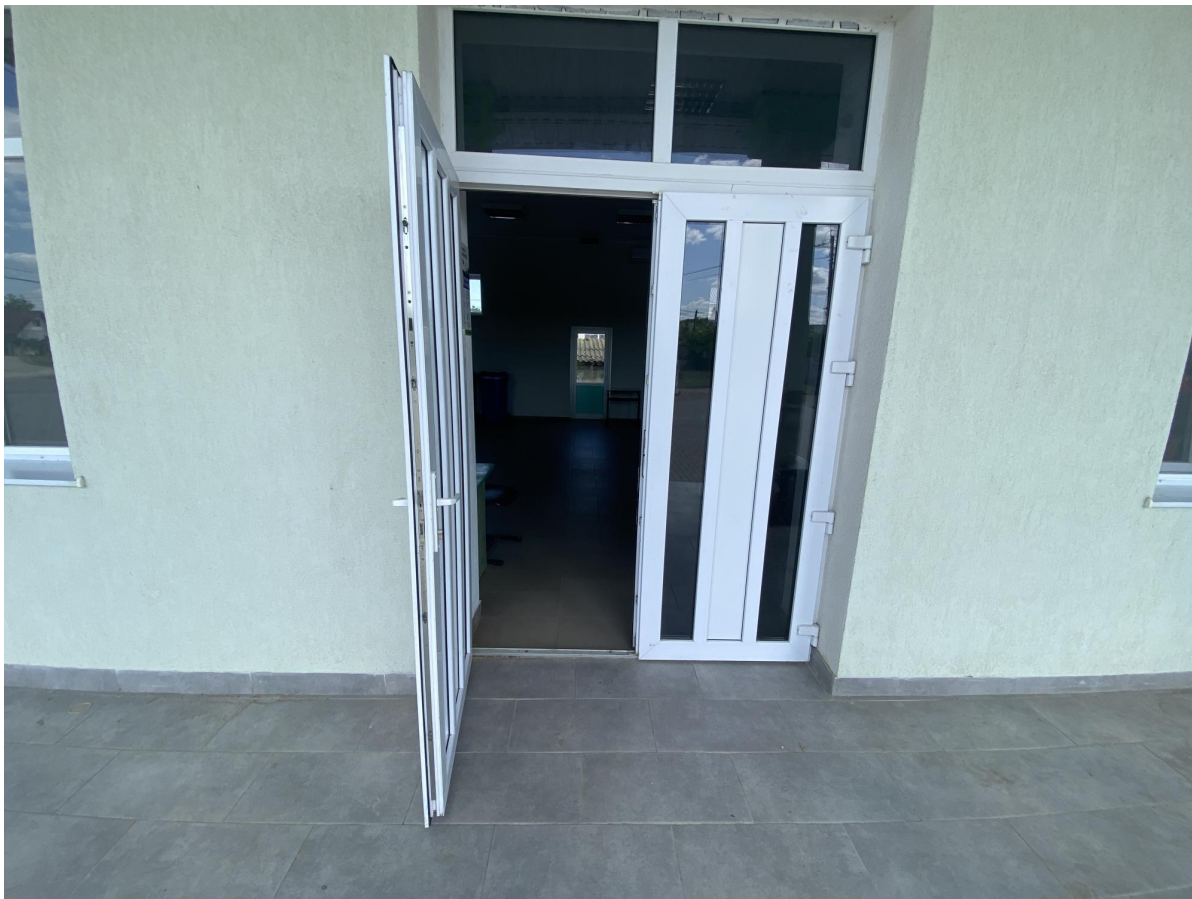
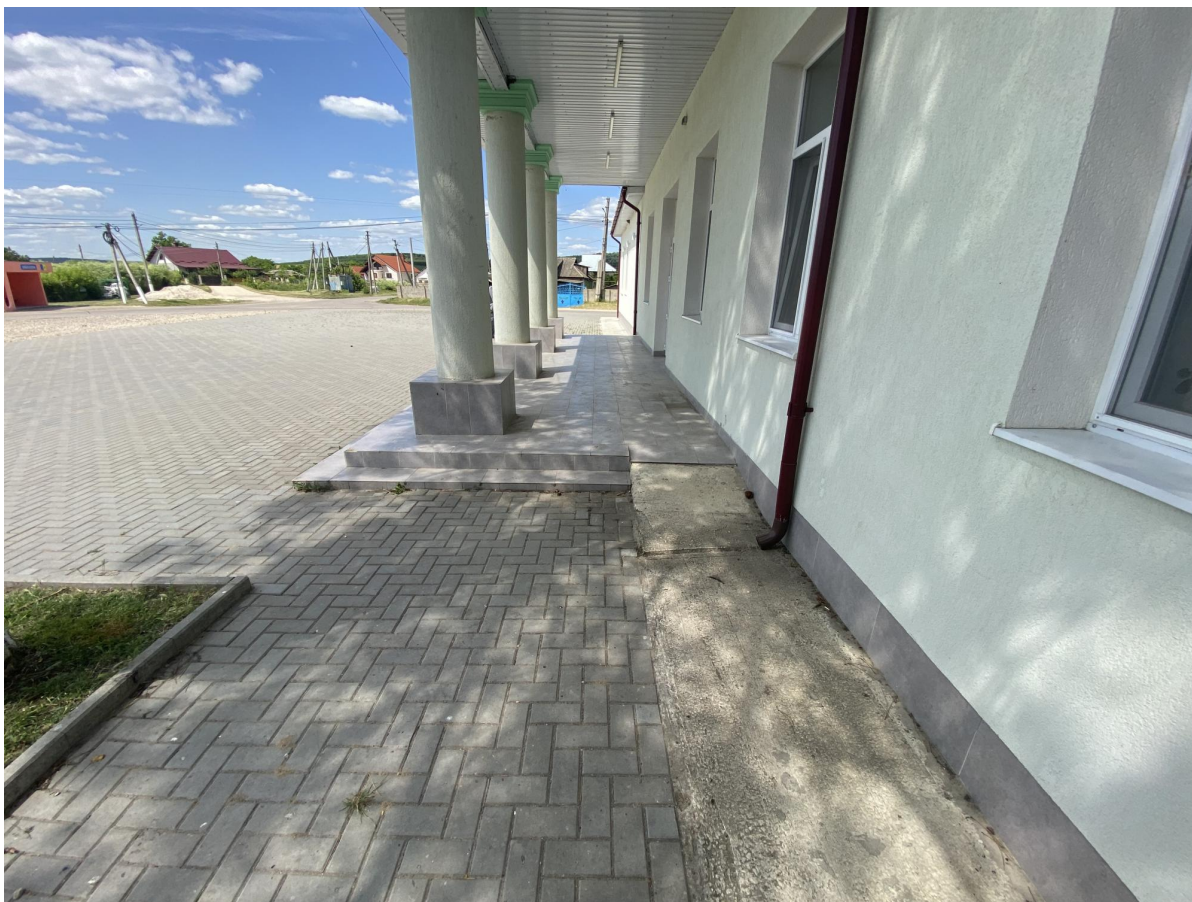
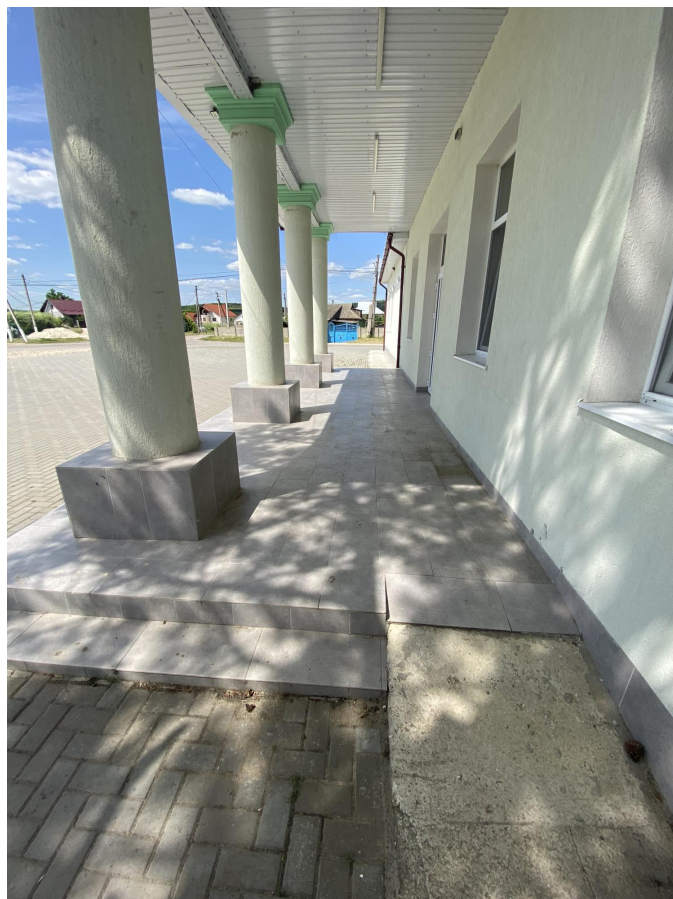
| La intrare sunt trepte: | Da, 2 trepte , Înălțime totală a treptelor/scărilor (cm)26 cm |
| Înălțimea pragului ușii (de la nivelul solului până la nivelul superior al pragului): | 26 cm<br>Standard: Se aplica regula de 1:12 |
| Dacă există trepte, sunt semnalate treptele cu elemente contrastante și/sau tactile: | Nu<br>Standard: prima și ultima treaptă trebuie semnalate în culori contrastante |
| Există rampă de acces: | Da |
| Lungimea rampei: | 100 cm |
| Lățimea rampei: | 92 cm |
| Suprafața rampei este antiderapantă (nealunecoasă): | Nu |
| Sunt bare de suport: | Nu |
| Rampa are bară de siguranță: (din țevă sau beton, la H = 5-10 cm) | Nu |
| Bariere/obstacole | Da teava |

| Categorii | Indicatori | Date colectate |
|---|---|---|
| | Dimensiuni ușă de intrare: | Dublă: 82 cm + 82 cm<br>Standard: lumina ușii duble trebuie să fie de minim 90 cm<br>Ușa mică din cea dublă se deschide |
| | Prag ușă de intrare: | Prag exterior și interior cu înălțimile: 3 + 2 cm<br>Standard: pragul trebuie să fie de maxim 2 cm |
