# Formular de evaluare a condițiilor de accesibilitate a clădirilor publice

Data: 20-09-2023

| Categorii | Indicatori | Date colectate |
|---|---|---|
| Instituția: | Oficiul Postal Criuleni | |

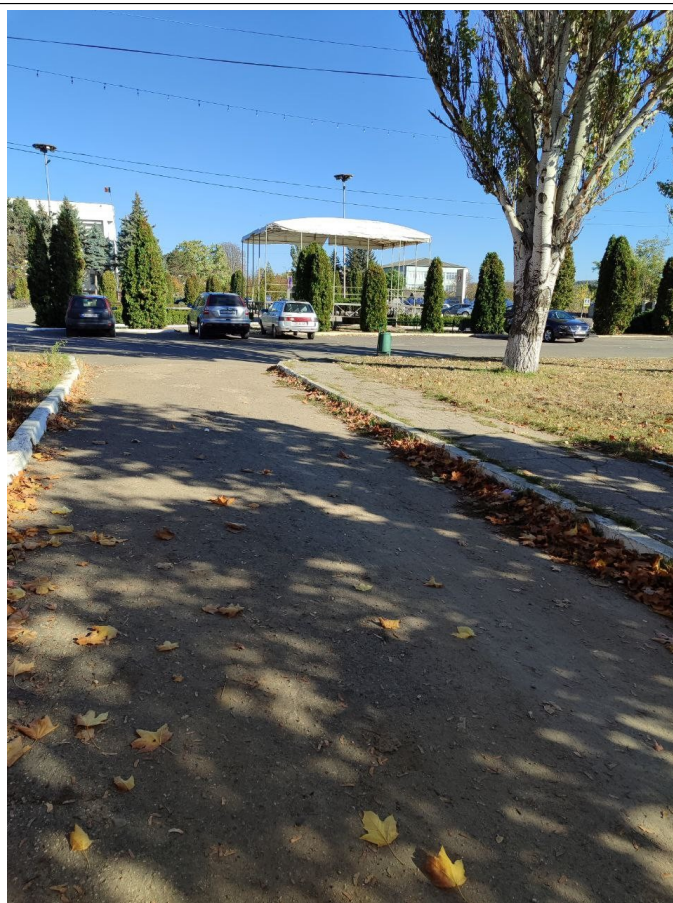
**Galerie - Loc de parcare**

| Locuri de parcare amenajate pentru persoanele cu dizabilități: | Nu |
| Borduri la trecere spre clădire: | Da, cu înălțimea de 14cm |

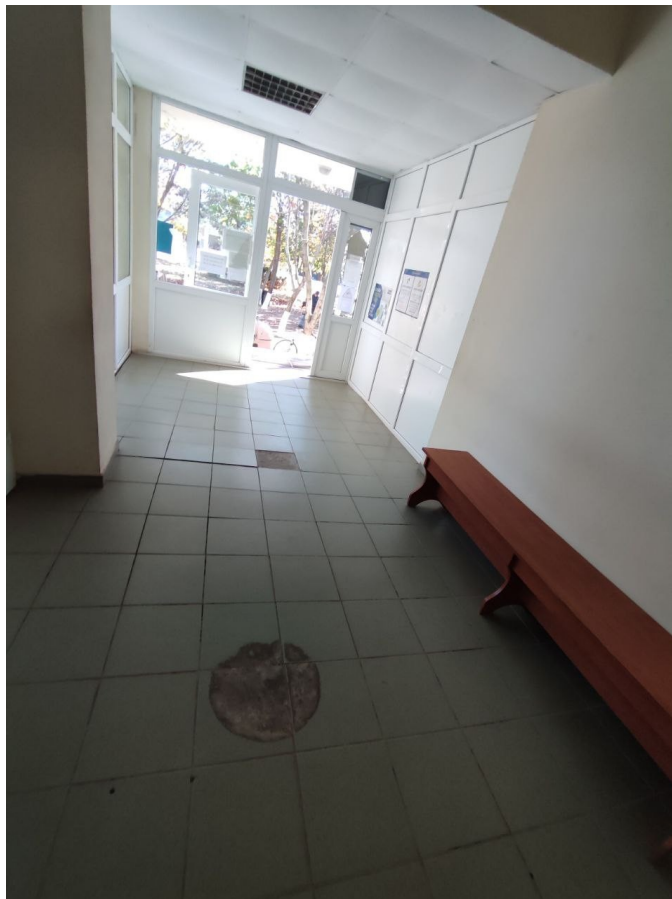
## Galerie - Uși

| Categorii | Indicatori | Date colectate |
|---|---|---|
| | Dimensiuni ușă de intrare: | Dublă: 80 cm + 50 cm<br>Standard: lumina ușii duble trebuie să fie de minim 90 cm<br>Ușa mică din cea dublă se deschide |
| | Prag ușă de intrare: | Un prag cu înălțimea: 2 cm<br>Standard: pragul trebuie să fie de maxim 2 cm |
| | Ușile de la intrare și din interiorul clădirii sunt dotate/marcate corespunzător cu semne contrastante: | Nu<br>Standard: este o diferență de culoare contrastantă (culori închise / culori deschise) între perete și podea |

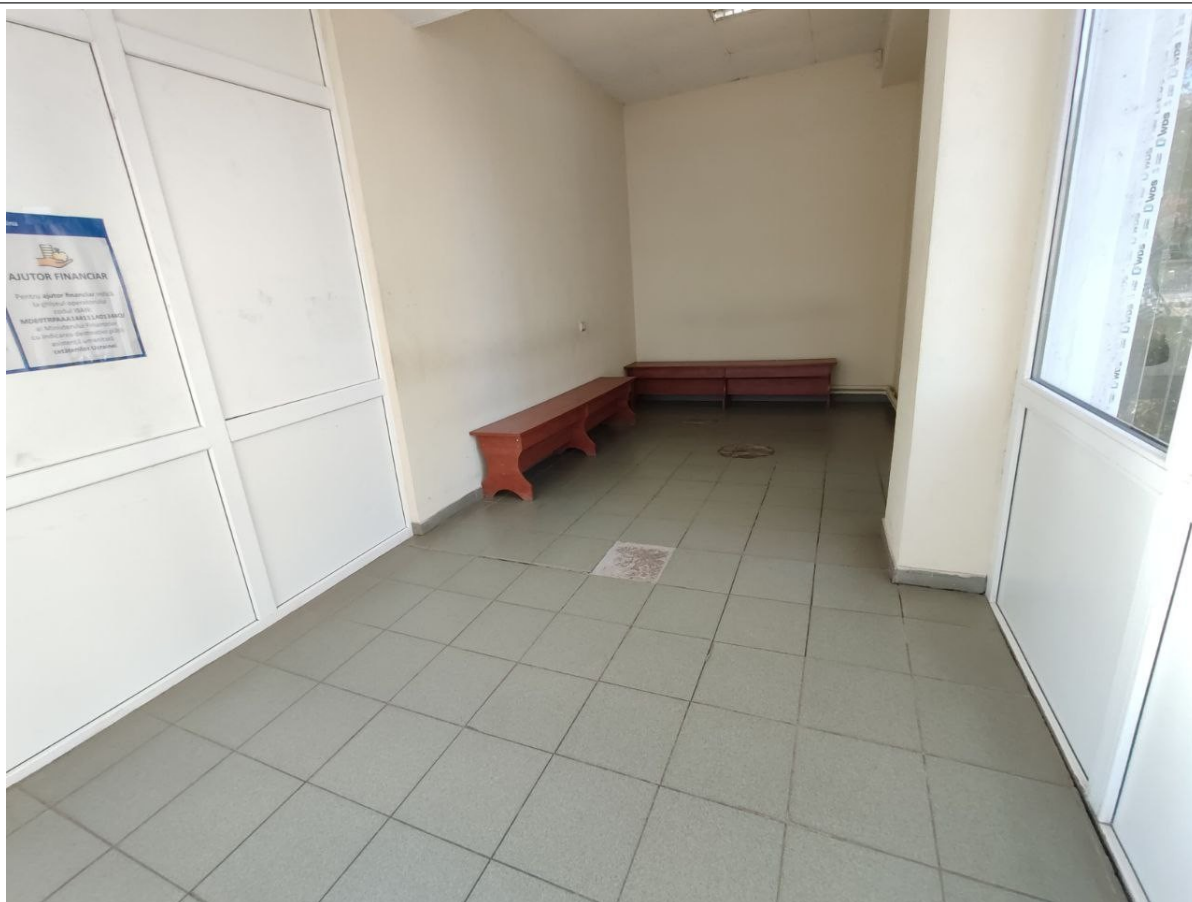
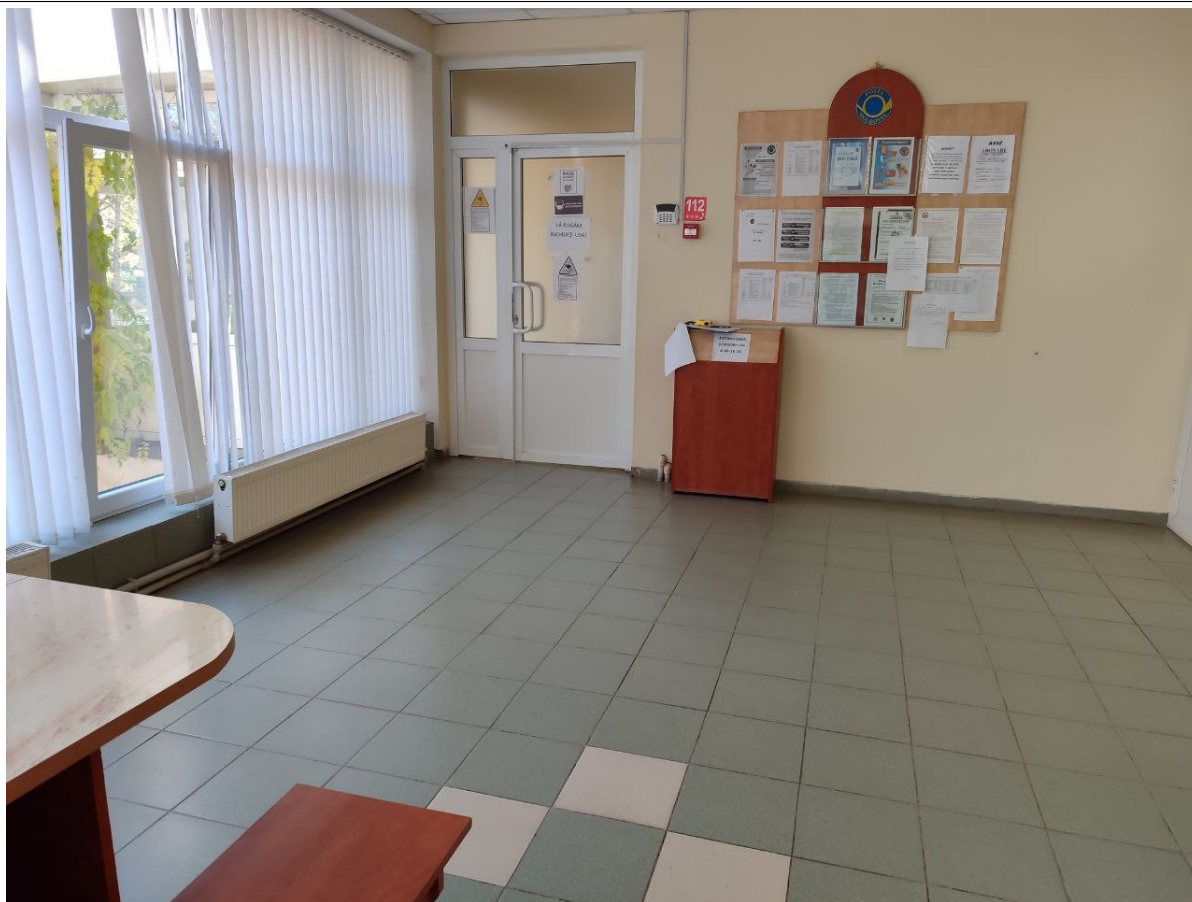
## Galerie - Coridoare

| Lățime (dacă este cazul, în cel mai îngust loc): | 222 cm<br>Standard: Lățimea minimă a coridorului ar trebui să fie de cel puțin 150 cm), Dacă coridorul este îngust (până la 180 cm) |
| Suprafață alunecoasă: | Da |
| Iluminare bună (lumină de zi și lumină artificială) pe hol și pe culoarele principale: | Parțial |
