# Formular de evaluare a condițiilor de accesibilitate a clădirilor publice

| Categorii | Indicatori | Date colectate |
|---|---|---|
| Localitate, raion: | Recea (Straseni) | |
| Instituția: | BESV 30/36 (Gimnaziu) | |

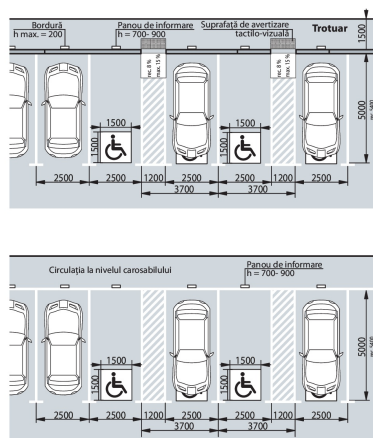
Fig. IV.18 Parcare pe o direcție perpendiculară față de carosabil

| Parcare obișnuită: | Nu , nici nu există loc unde poate fi amenajată parcare |
| Locuri de parcare amenajate pentru persoanele cu dizabilități: | Nu |

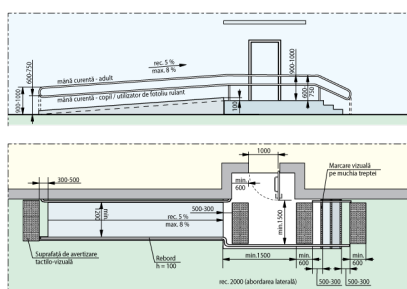
Fig. V.32.b Rampă de acces paralelă cu intrare în clădire

| Intrarea în clădire este la nivelul solului: | Nu |
| La intrare sunt trepte: | Da, 3 trepte , Înălțime totală a treptelor/scărilor (cm)50 cm |
| Există rampă de acces: | Nu |

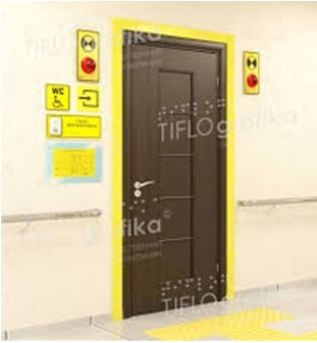
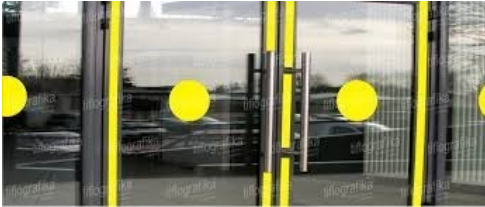
| Categorii | Indicatori | Date colectate |
|---|---|---|
| | <p>Fig. V.23. – Exemplu de conformare a suprafețelor vitrate în cadrul foi de ușă și realizarea contrastului vizual</p> <p>Fig. V.24. – Exemplu de conformare a suprafețelor vitrate în cadrul foi de ușă și realizarea contrastului vizual, atunci când ușa și suprafețele adiacente sunt vitrate</p> | |

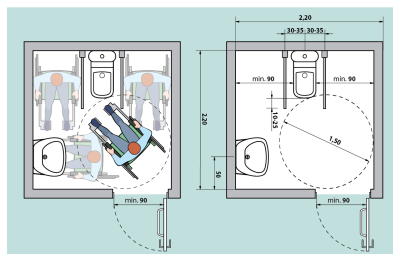
Fig. V.42.a Amenajarea unei cabine WC adaptate - tip A

Vasul WC are bare de suport:

| Categorii | Indicatori | Date colectate |
|---|---|---|
| | Este spațiu liber sub lavoar: | Nu |
| | Este uscător de mâini: | Da , se află lângă lavoar , la înălțimea de: 125 cm<br>Standard: maxim 100 cm |

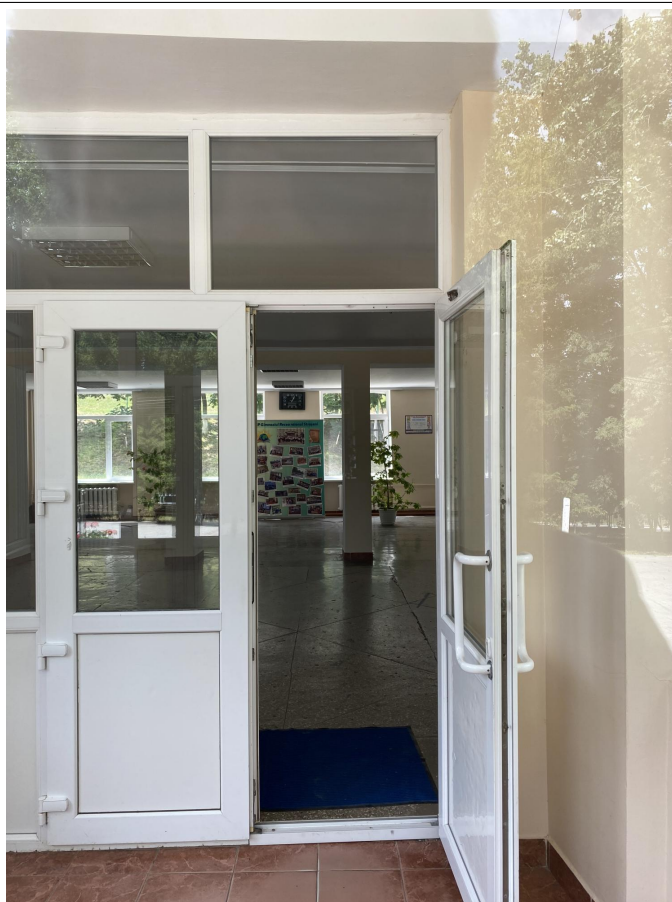
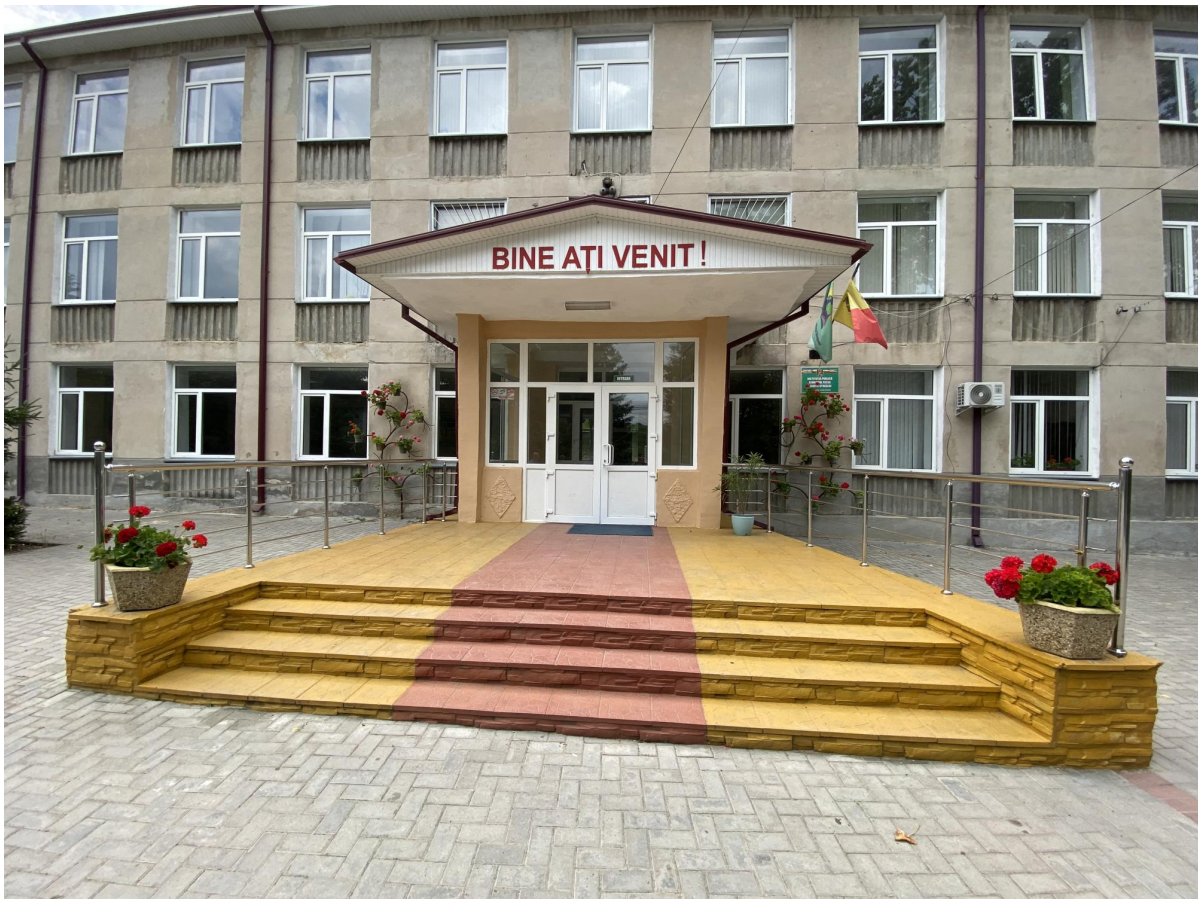
**Galerie - Intrare în clădire**

| Dacă există trepte, sunt semnalate treptele cu elemente contrastante și/sau tactile: | Nu<br>Standard: prima și ultima treaptă trebuie semnalate în culori contrastante |
