# Formular de evaluare a condițiilor de accesibilitate a clădirilor publice

| Categorii | Indicatori | Date colectate |
|---|---|---|
| Localitate, raion: | Roscani (Straseni) | |
| Instituția: | BESV 30/38 (Biblioteca publica) | |

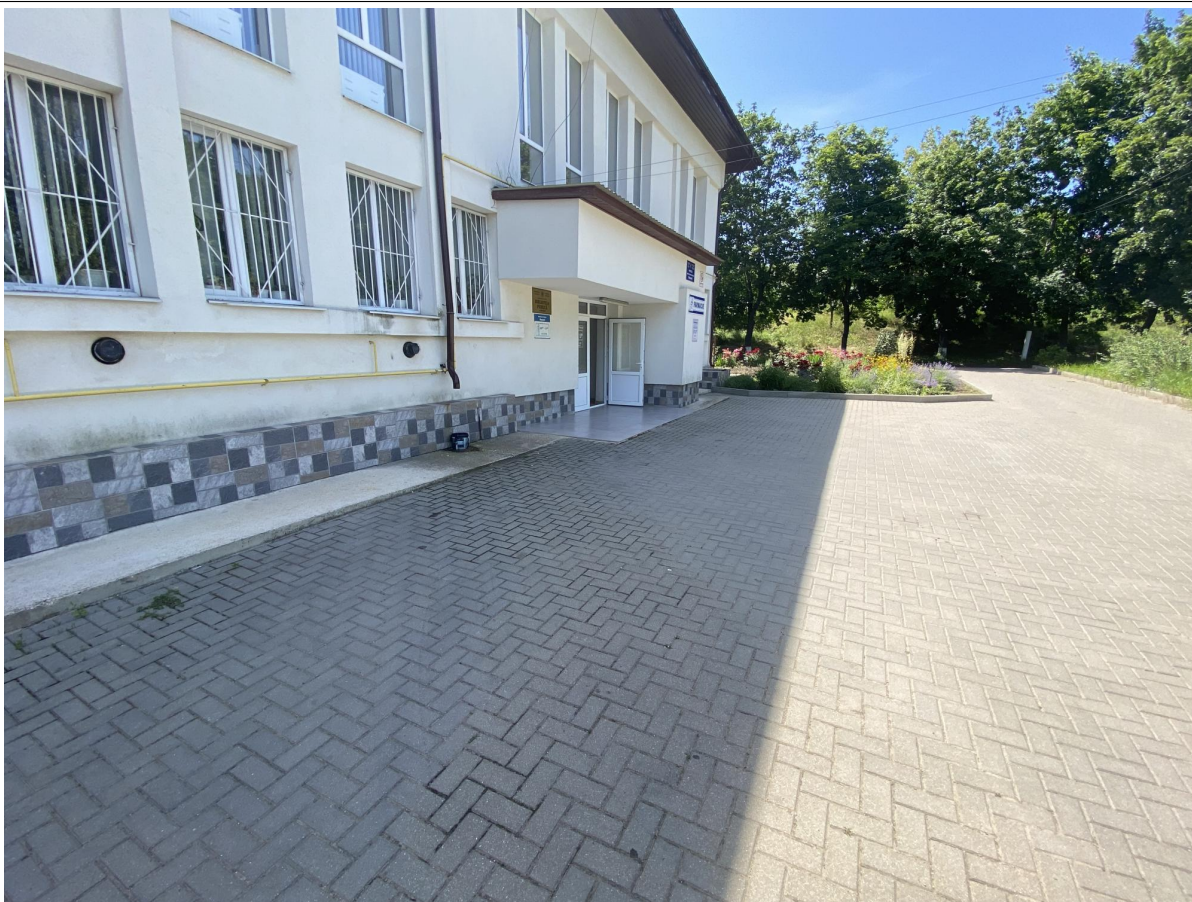
## Galerie - Căi de acces către clădire

| Tip înveliș: | Prundiș Pavaj |
| Drumurile/Căile de acces sunt: | Deteriorate |

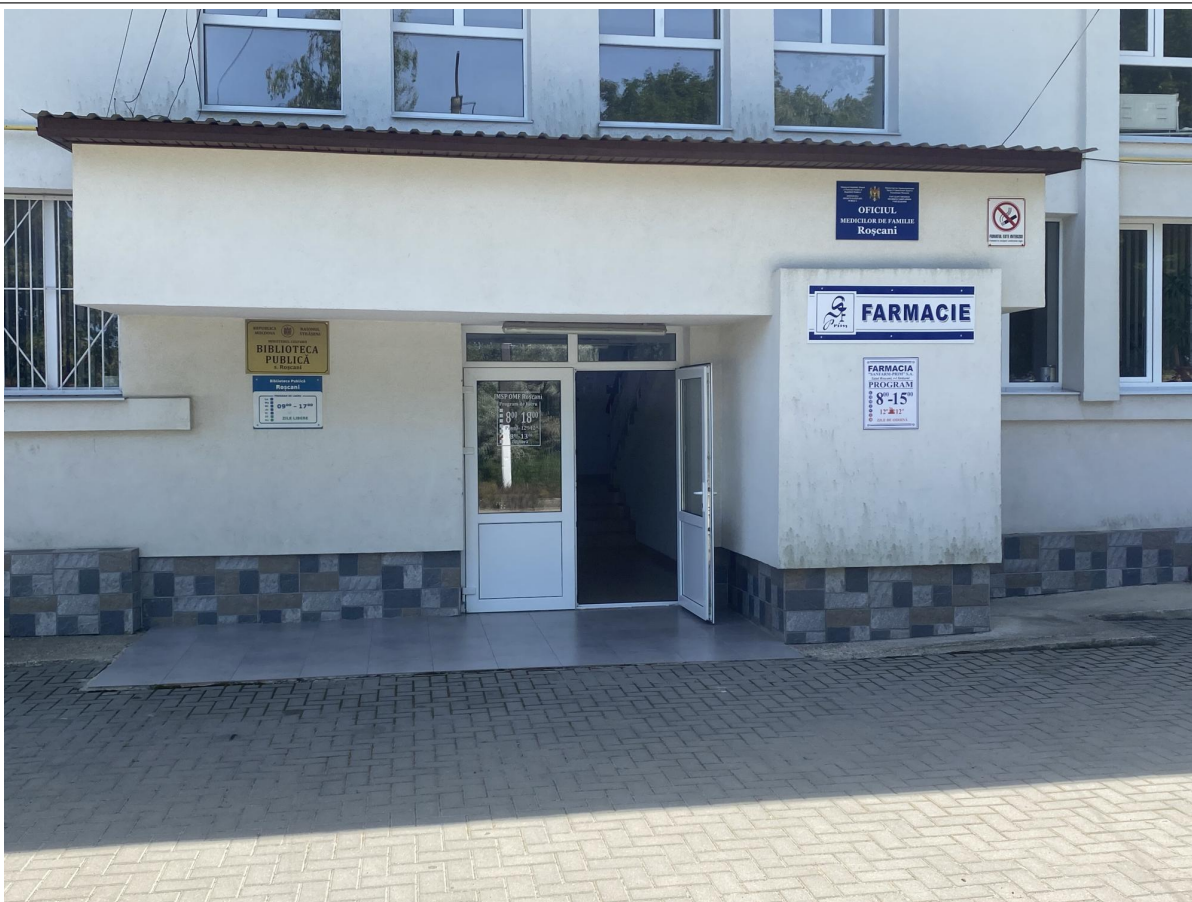
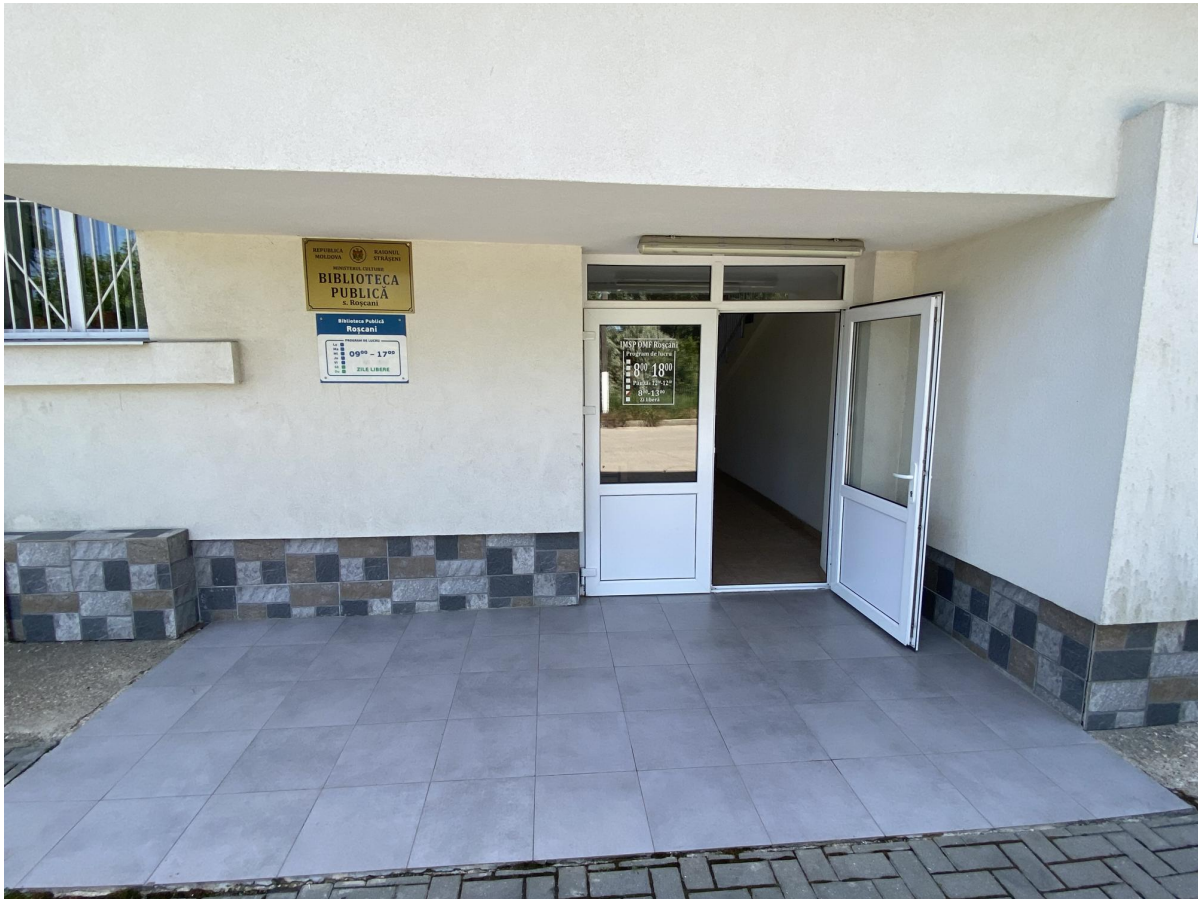
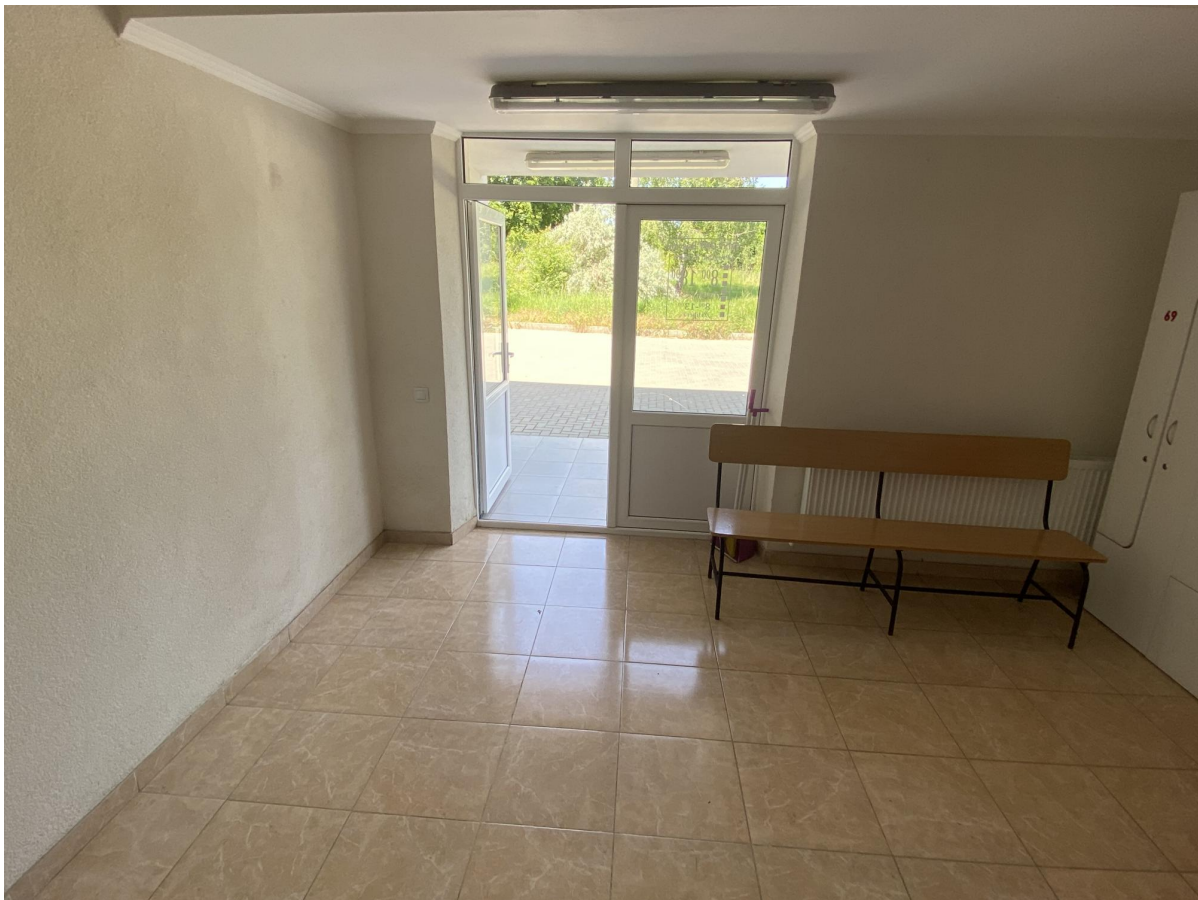
## Galerie - Intrare în clădire

Intrarea în clădire este la nivelul solului:

Da

Ușa se deschide în interior sau exterior:

Exterior

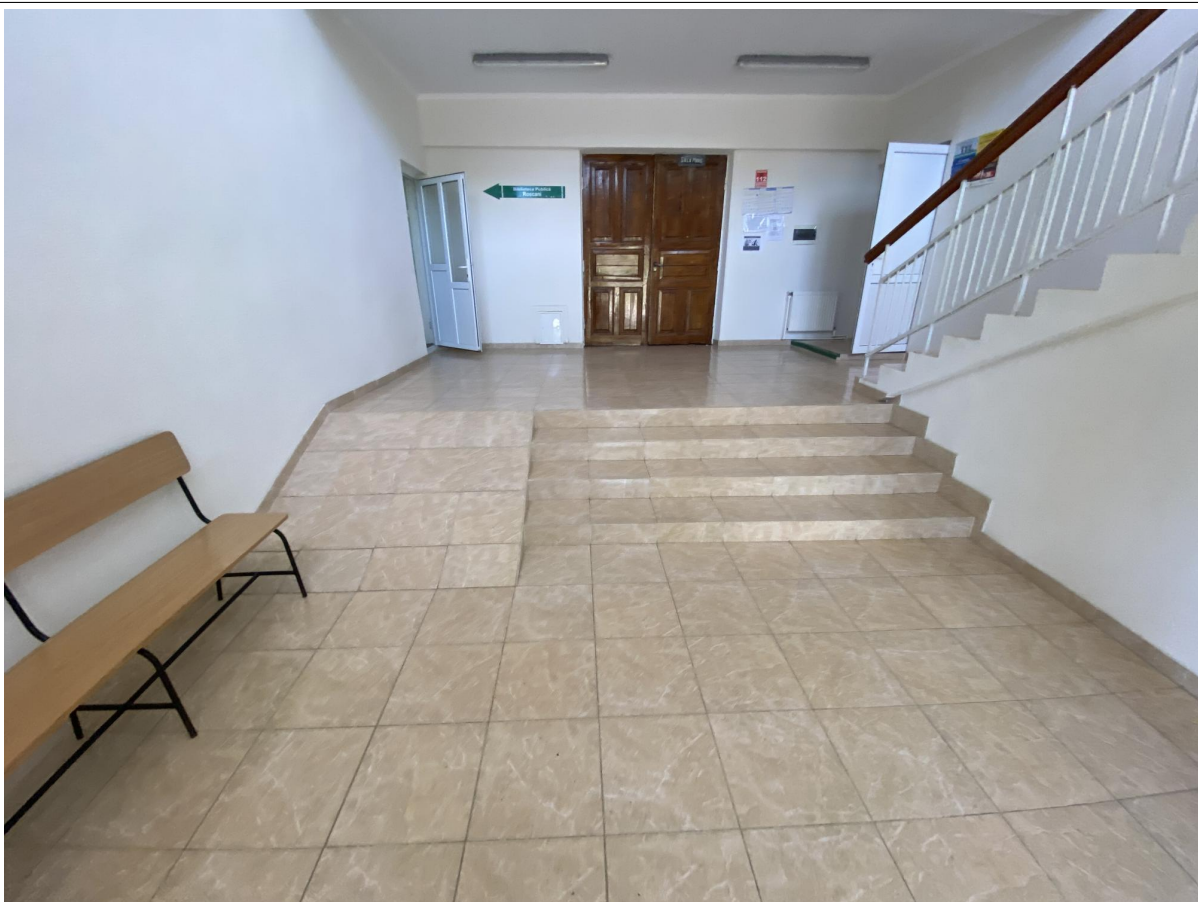
**Galerie - Coridoare**

Da , 4 trepte , înălțimea:56 cm

| Categorii | Indicatori | Date colectate |
|---|---|---|
| | Dacă există trepte, sunt semnalate treptele cu elemente contrastante și/sau tactile: | Nu<br>Standard: prima și ultima treaptă trebuie semnalate în culori contrastante |
| | Rampa este din: | Gresie |
| | Suprafața rampei este antiderapantă (nealunecoasă): | Nu |
| | Sunt bare de suport: | Nu<br><br>! Dacă rampa are o lungime sub 1 m, barele de suport nu sunt necesare |
| | Rampa are bară de siguranță: (din țeavă sau beton, la H = 5-10 cm) | Nu |

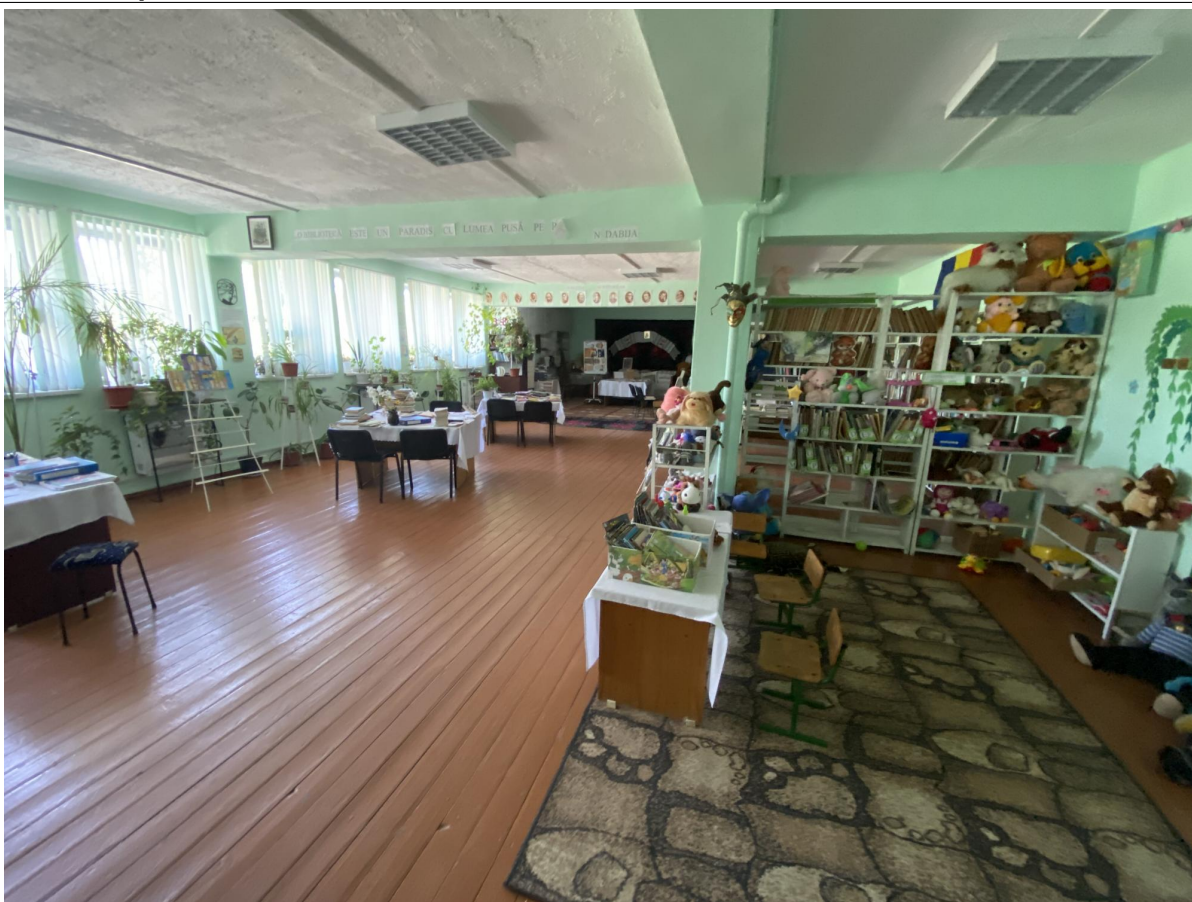
**Galerie - Sala de prestare a serviciului**

| În sală este spațiu de manevră pentru un scaun rulant cu diagonala minimă de 140 cm: | Da |
| Spațiul interior este suficient iluminat: | Da |
| Culori contrastante pentru sală: | Da<br>Standard: este o diferență de culoare contrastantă (culori închise / culori deschise) între perete și podea |

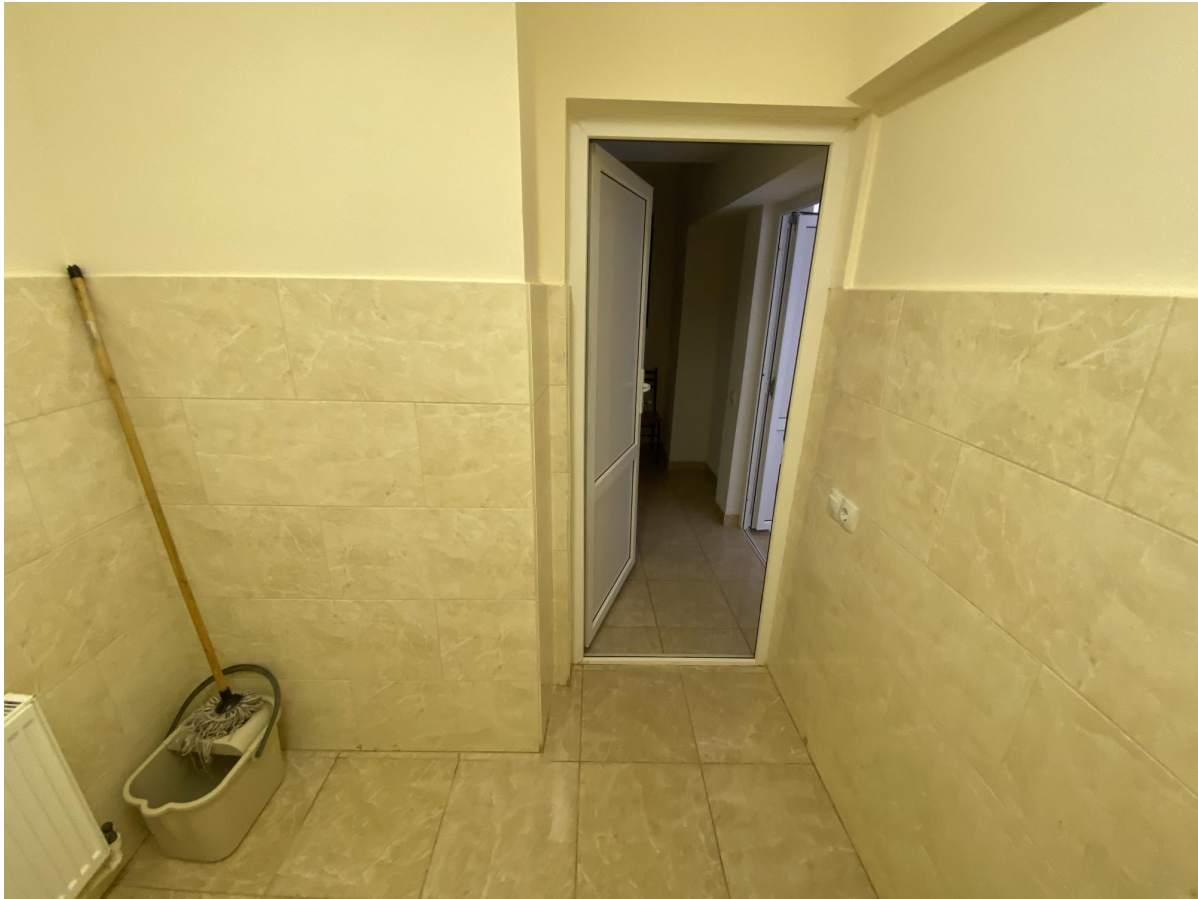
Galerie - Grup sanitar

| Categorii | Indicatori | Date colectate |
|---|---|---|
| | Există indicatoare pe coridoare și pe ușă, care semnalează grupul sanitar accesibil: | Nu |
| | Ușa de intrare WC interior, lățime: | 72 cm<br>Standard: ușa trebuie să fie de minim 90 cm |
| | Prag ușă de intrare: | Prag cu înălțimea: 3 cm<br>Standard: maxim 2 cm |
| | Vasul WC are bare de suport: | Nu |
| | Este spațiu liber sub lavoar: | Nu |
| | Toaleta este echipată cu sistem/buton de alarmă: | Nu |
| | Colacul de WC este de o culoare contrastantă cu vasul de WC: | Nu |
