# Formular de evaluare a condițiilor de accesibilitate a clădirilor publice

Data: 23-06-2025

| Categorii | Indicatori | Date colectate |
|---|---|---|
| Localitate, raion: | Roscani (Straseni) | |
| Instituția: | BESV 30/38 (Biblioteca publica) | |

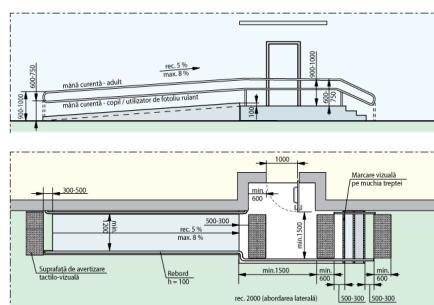
Fig. V.32.b Rampă de acces paralelă cu intrare în clădire

Intrarea în clădire este la nivelul solului:

Da

Ușa se deschide în interior sau exterior:

Exterior

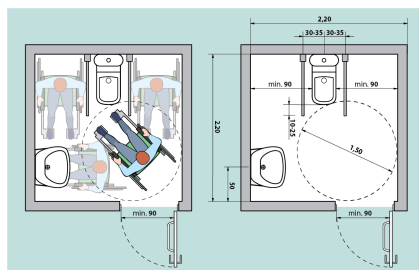
Fig. V.42a Amenajarea unei cabine WC adaptate - tip A

| Categorii | Indicatori | Date colectate |
|---|---|---|
| | Ușa de intrare WC interior, lățime: | 72 cm<br>Standard: ușa trebuie să fie de minim 90 cm |
| | Prag ușă de intrare: | Prag cu înălțimea: 3 cm<br>Standard: maxim 2 cm |
| | Dimensiuni grup sanitar: | 300 cm x 200 cm<br>Standard: minim 160 x 180 cm |
| | Vasul WC are bare de suport: | Nu |
| | Este spațiu liber sub lavoar: | Nu |

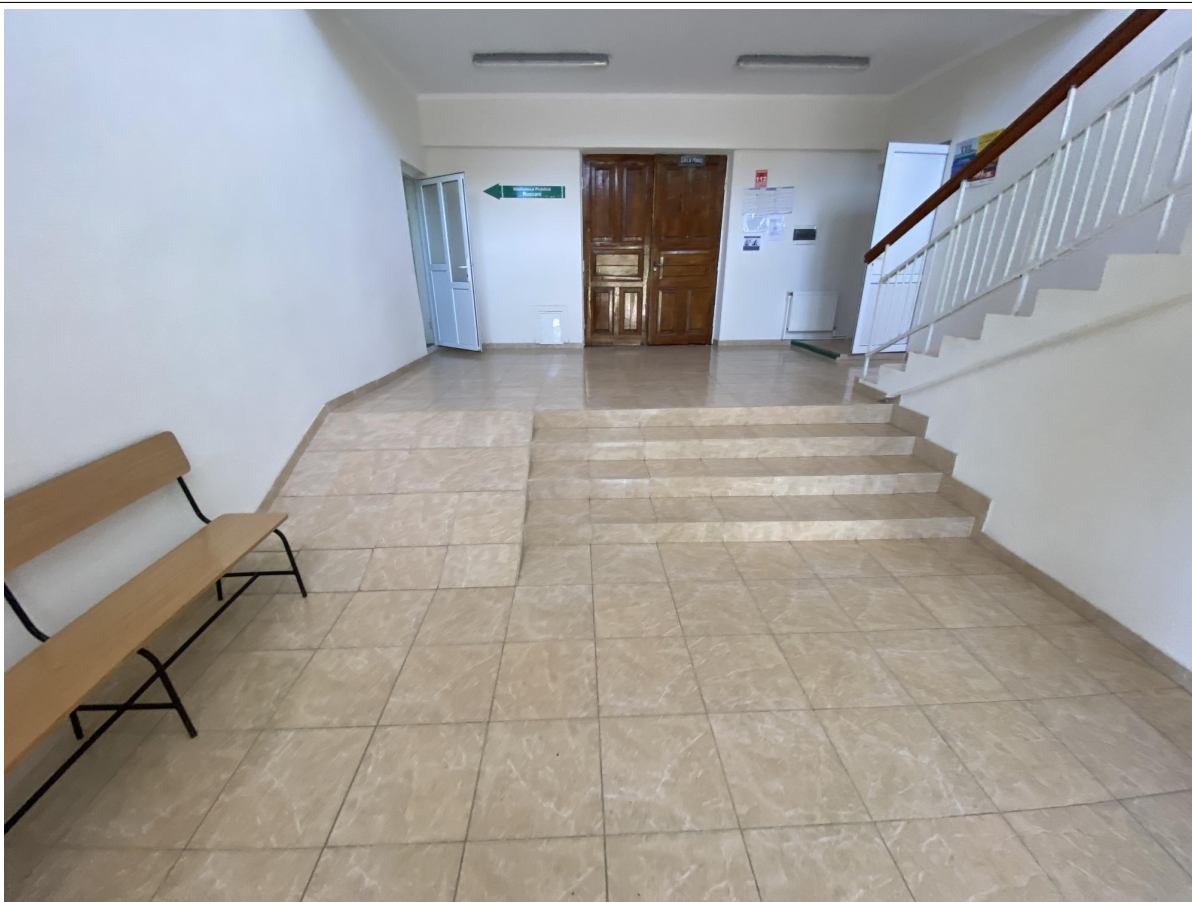
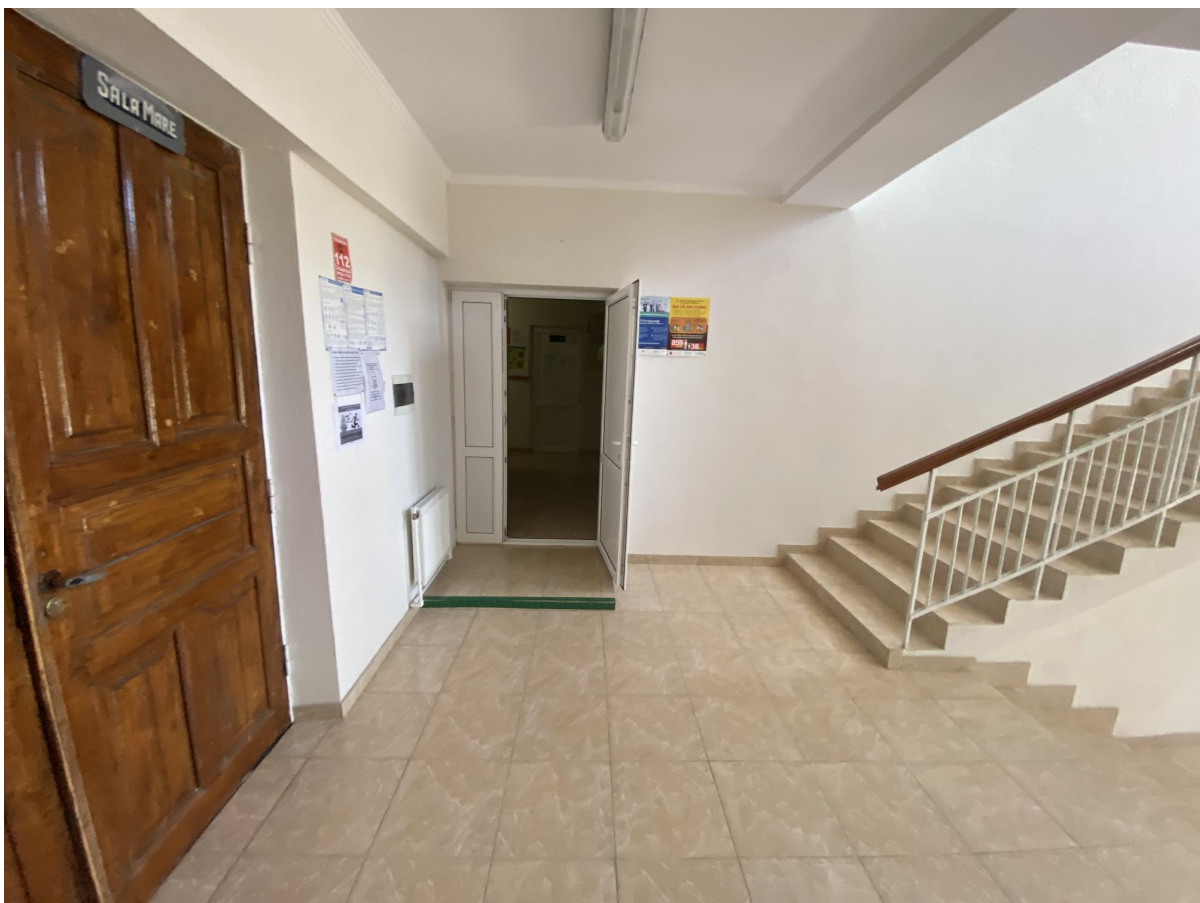
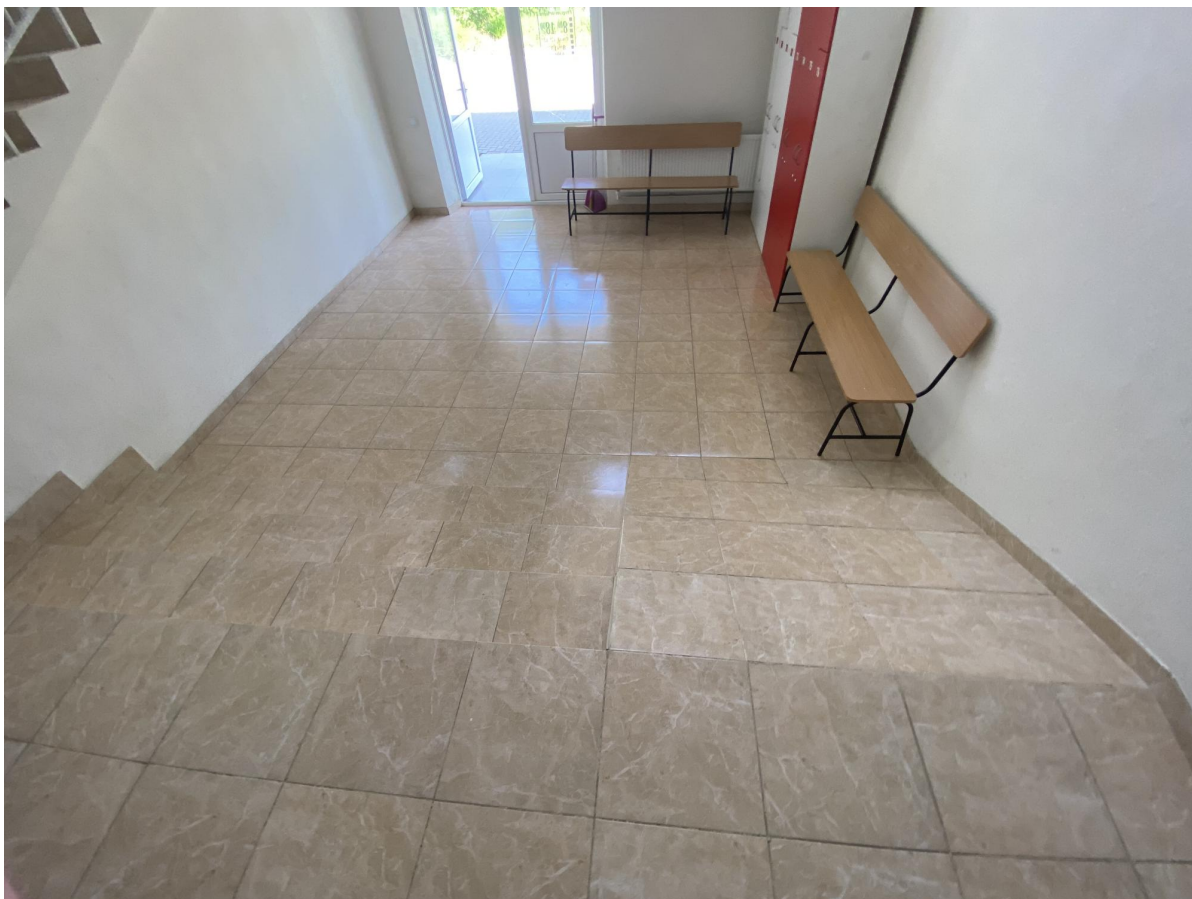
**Galerie - Coridoare**

Da , 4 trepte , înălțimea:56 cm

| Categorii | Indicatori | Date colectate |
|---|---|---|
| | Dacă există trepte, sunt semnalate treptele cu elemente contrastante și/sau tactile: | Nu<br>Standard: prima și ultima treaptă trebuie semnalate în culori contrastante |
| | Lungimea rampei: | 150 cm |
| | Lățimea rampei: | 148 cm |
| | Suprafața rampei este antiderapantă (nealunecoasă): | Nu |
| | Sunt bare de suport: | Nu<br><br>! Dacă rampa are o lungime sub 1 m, barele de suport nu sunt necesare |
| | Rampa are bară de siguranță: (din țeavă sau beton, la H = 5-10 cm) | Nu |
