# Formular de evaluare a condițiilor de accesibilitate a clădirilor publice

| Categorii | Indicatori | Date colectate |
|---|---|---|
| Localitate, raion: | Scoreni (Straseni) | |
| Instituția: | BESV 30/39 (Casa de cultura) | |

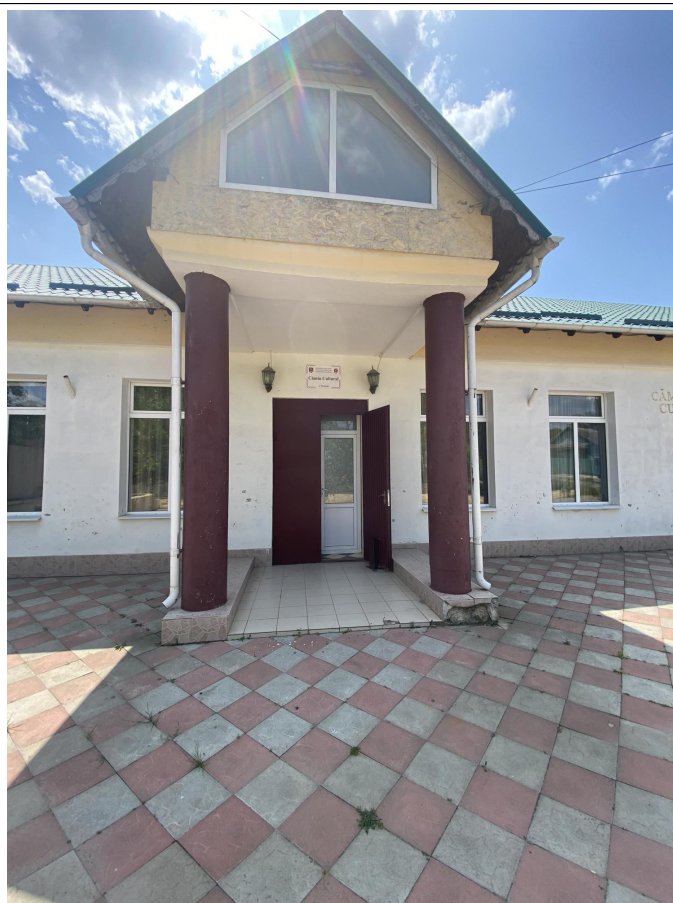
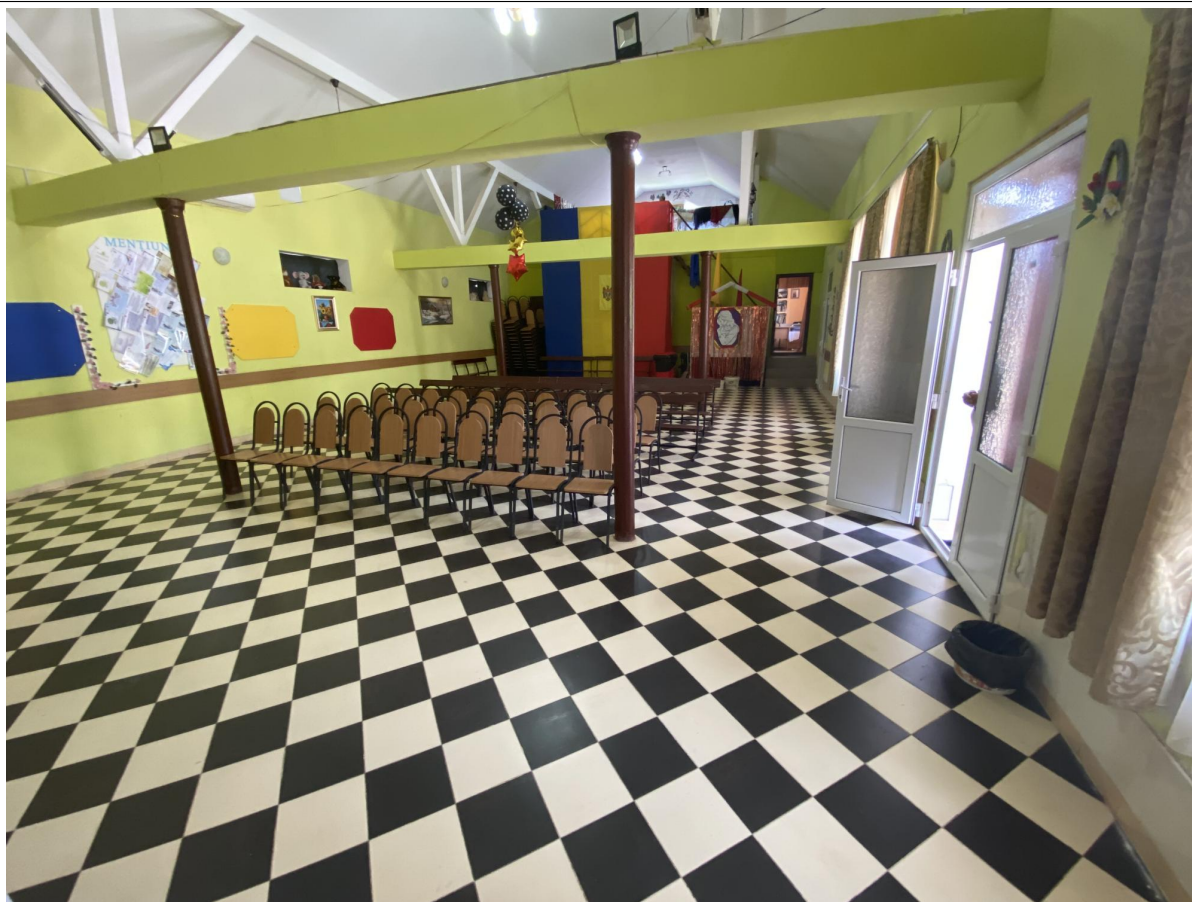
**Galerie - Intrare în clădire**

| Intrarea în clădire este la nivelul solului: | Nu |
| La intrare sunt trepte: | Da, 1 trepte , Înălțime totală a treptelor/scărilor (cm)5 cm |

| Dimensiuni ușă de intrare: | <p>Dublă: 78 cm + 78 cm</p> <p>Standard: lumina ușii duble trebuie să fie de minim 90 cm</p> <p>Ușa mică din cea dublă se deschide</p> |

| Categorii | Indicatori | Date colectate |
|---|---|---|
| | Prag ușă de intrare: | Prag exterior și interior cu înălțimile: 3 + 1 cm<br>Standard: pragul trebuie să fie de maxim 2 cm |
