# Formular de evaluare a condițiilor de accesibilitate a clădirilor publice

Data: 20-07-2025

| Categorii | Indicatori | Date colectate |
|---|---|---|
| Instituția: | BESV 33/23 Casa de Cultura | |

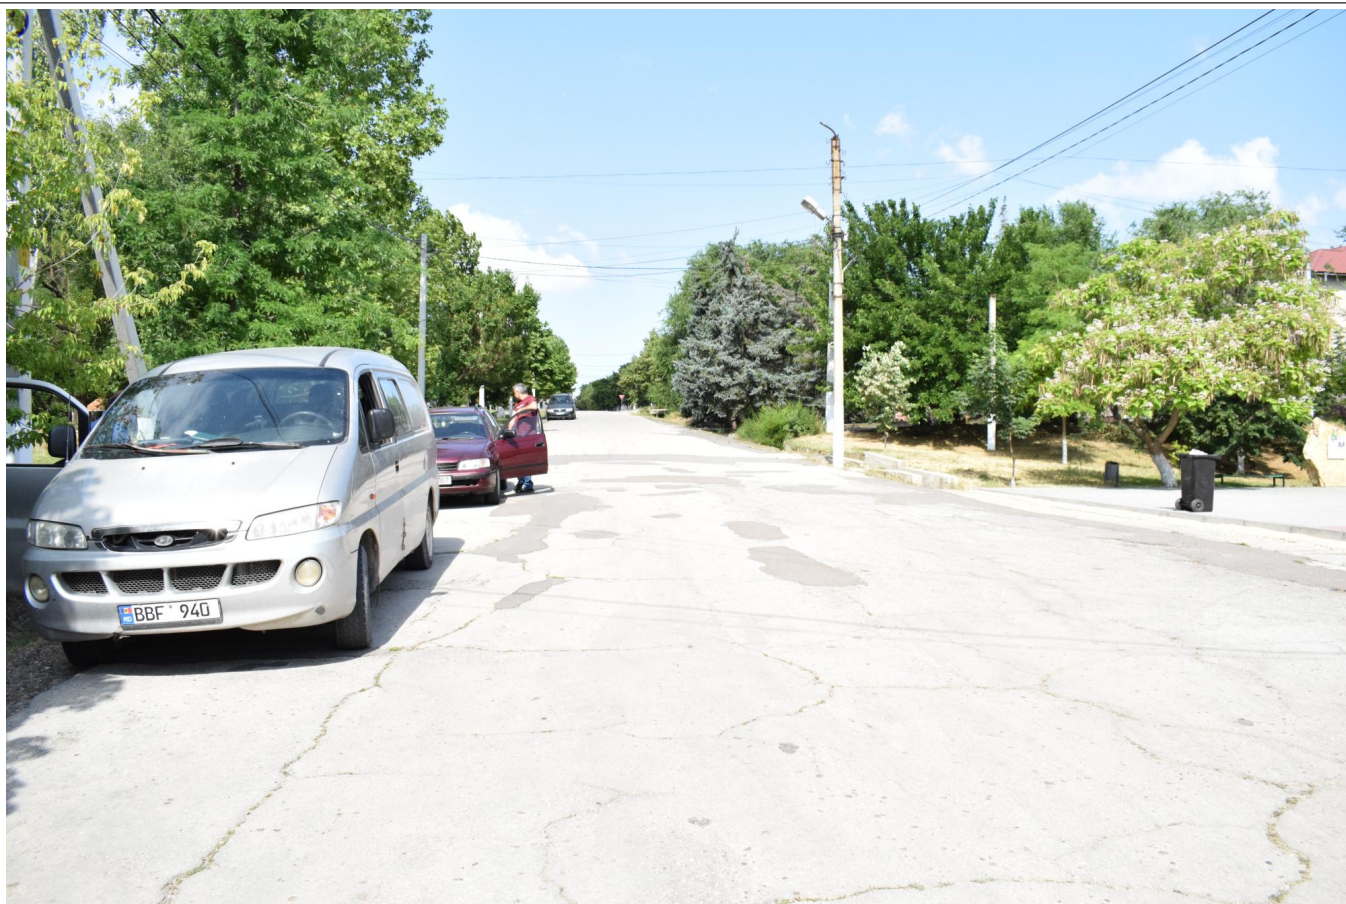
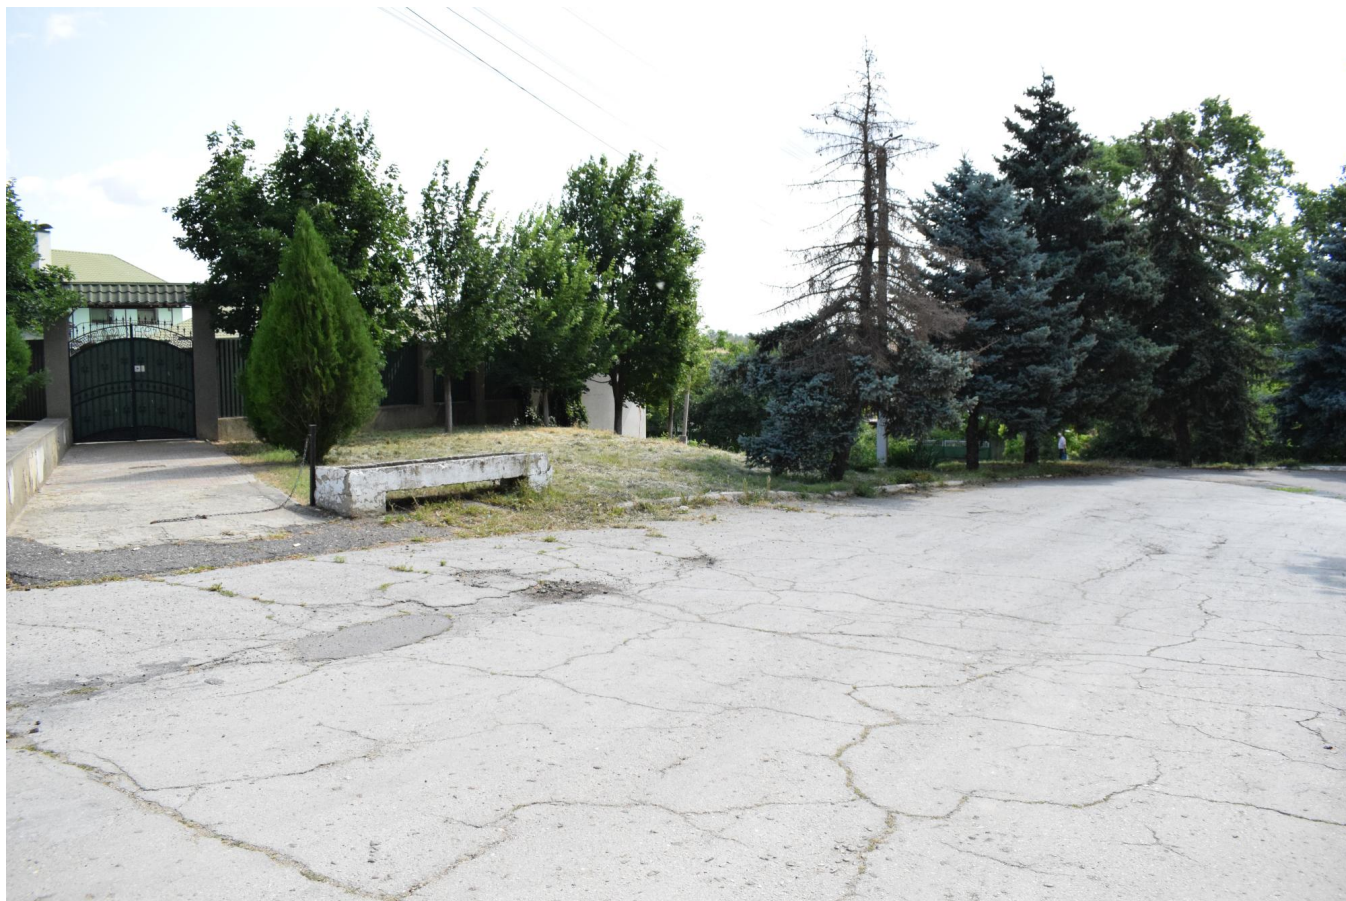
## Galerie - Căi de acces către clădire

| Drumurile/Căile de acces sunt: | Denivelate |
| Borduri: | Da, 1 borduri , înălțimea:14 cm |

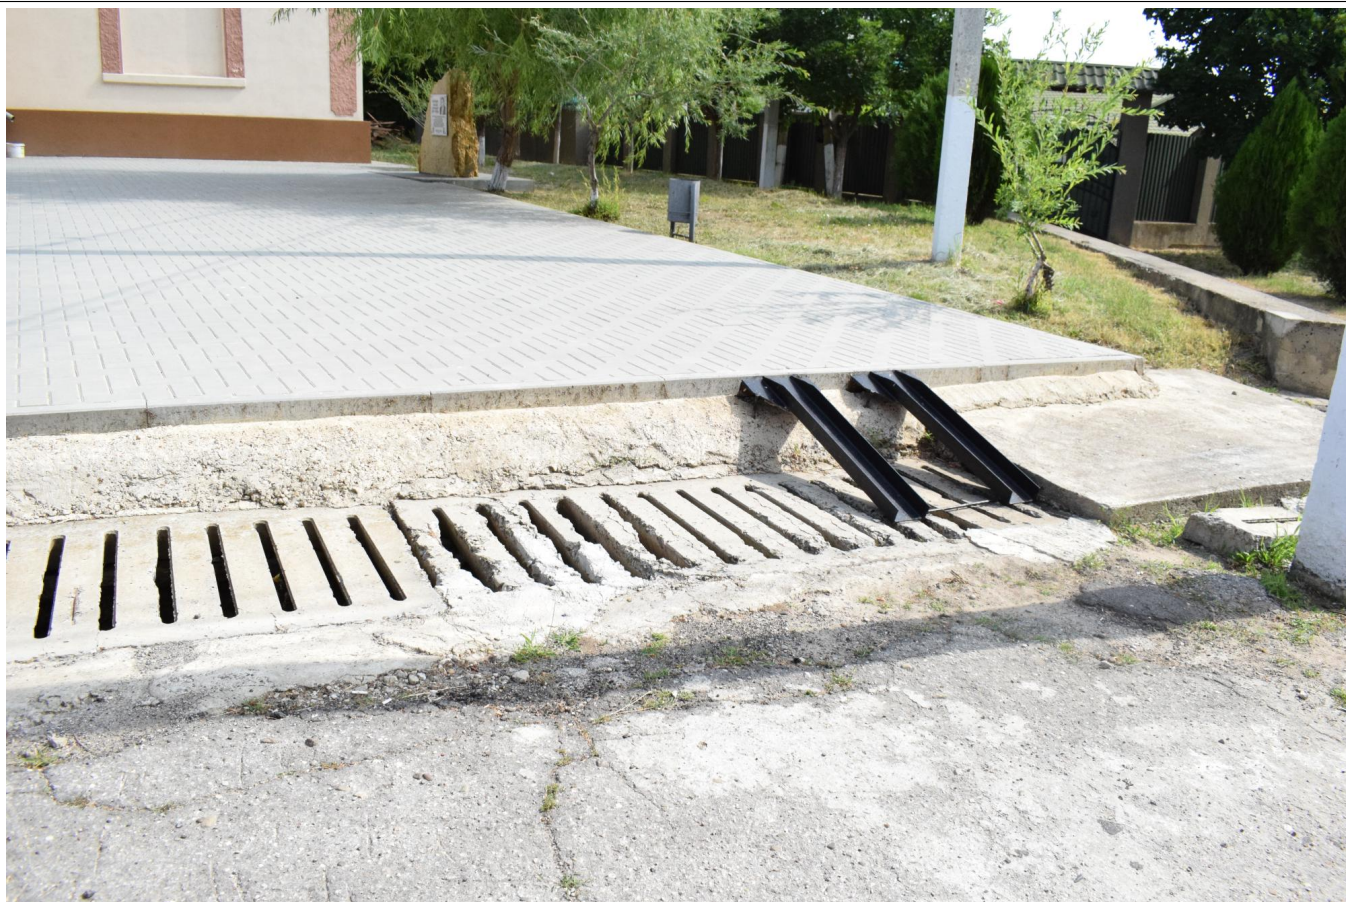
## Galerie - Intrare în clădire

| La intrare sunt trepte: | Da, 3 trepte , Înălțime totală a treptelor/scărilor (cm)18 cm |
| Înălțimea pragului ușii (de la nivelul solului până la nivelul superior al pragului): | 4 cm<br>Standard: Se aplica regula de 1:10 |
| Dacă există trepte, sunt semnalate treptele cu elemente contrastante și/sau tactile: | Nu<br>Standard: prima și ultima treaptă trebuie semnalate în culori contrastante |

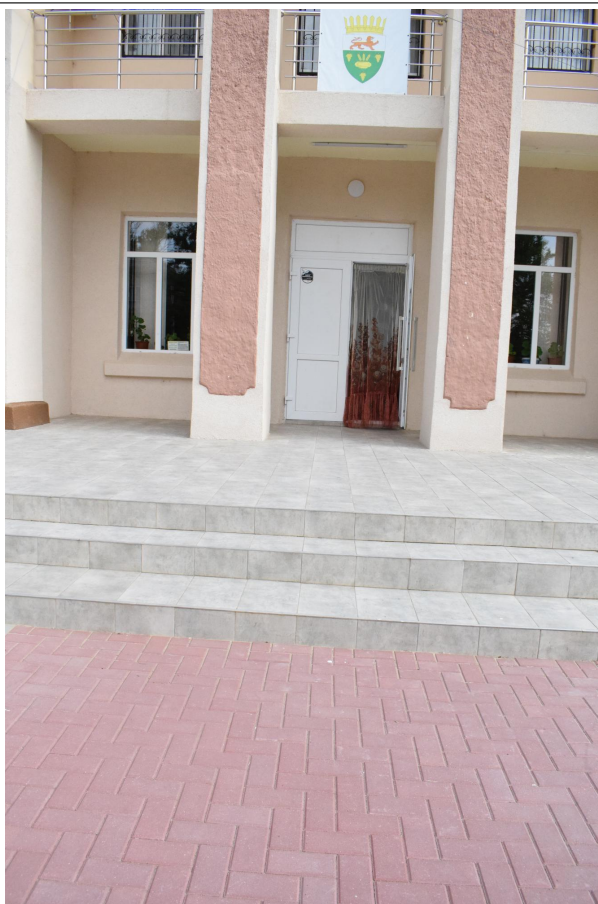
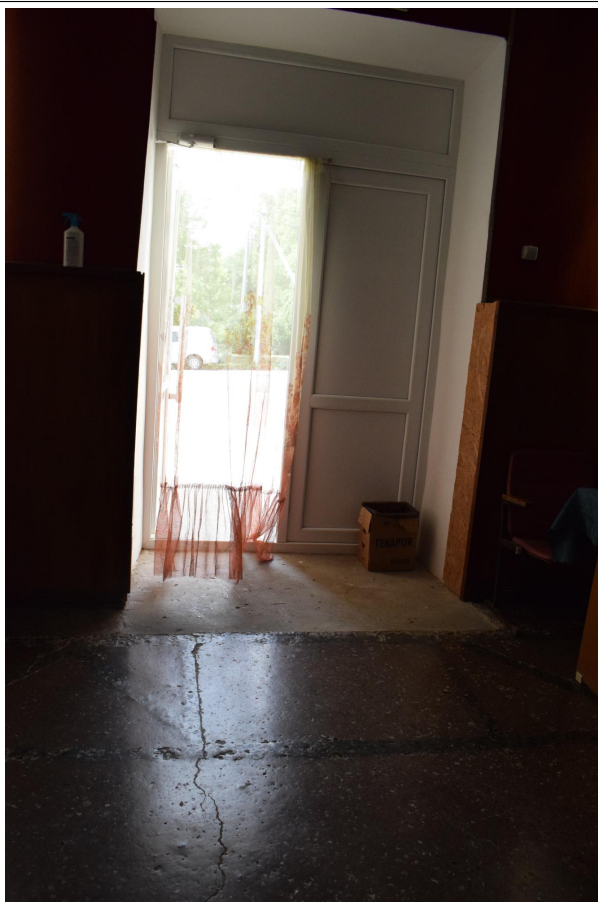
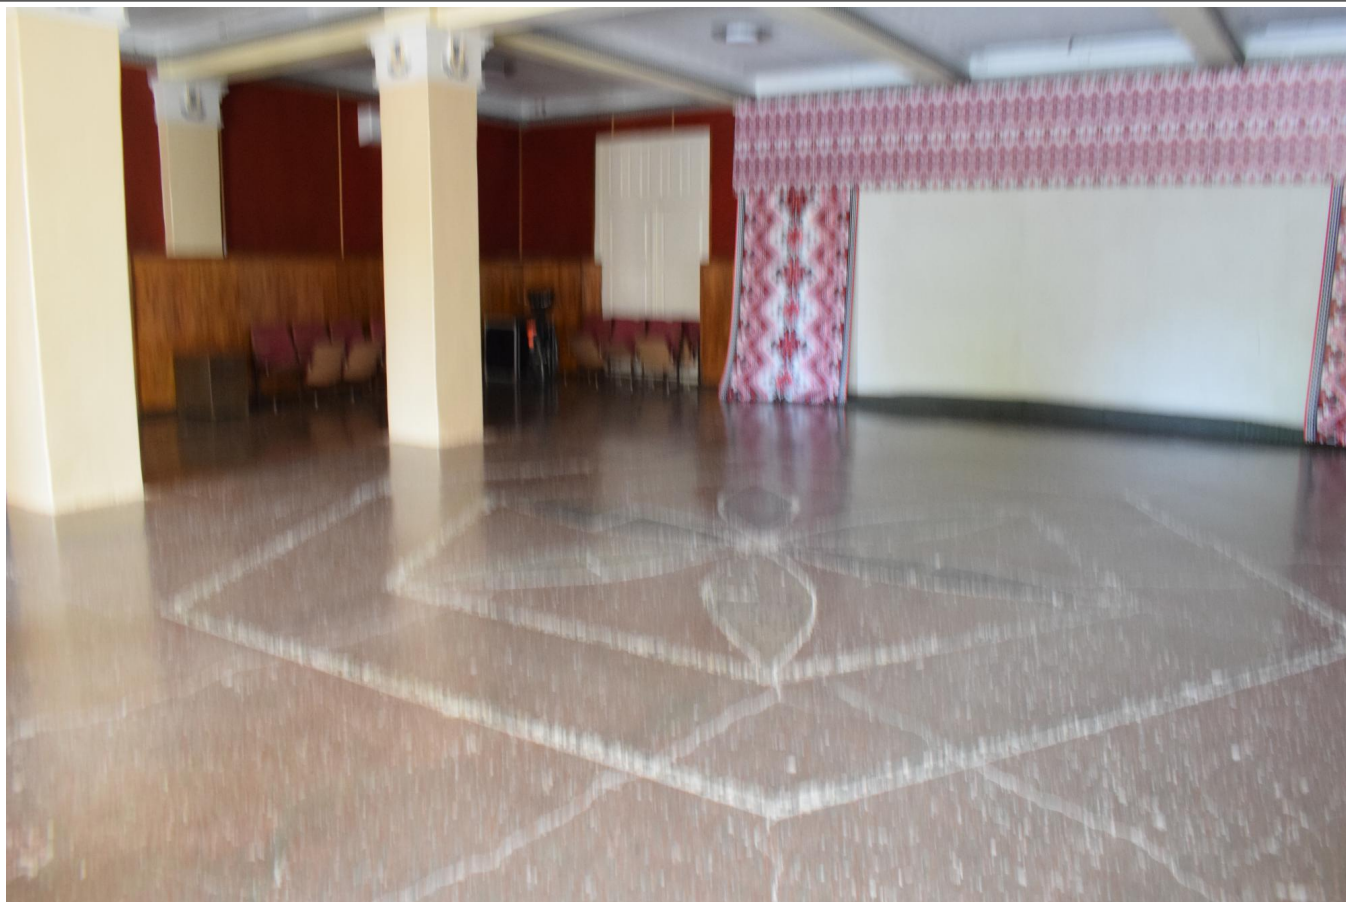
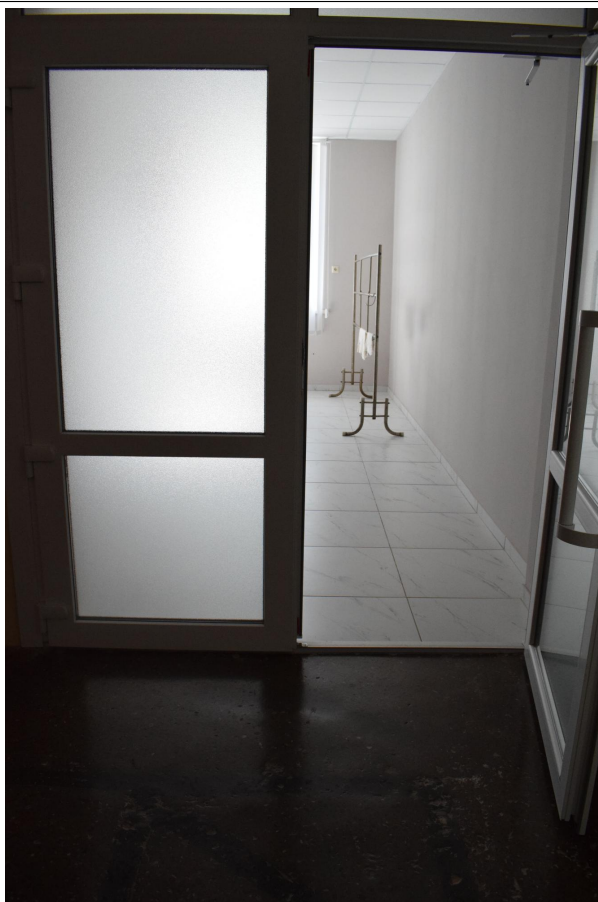
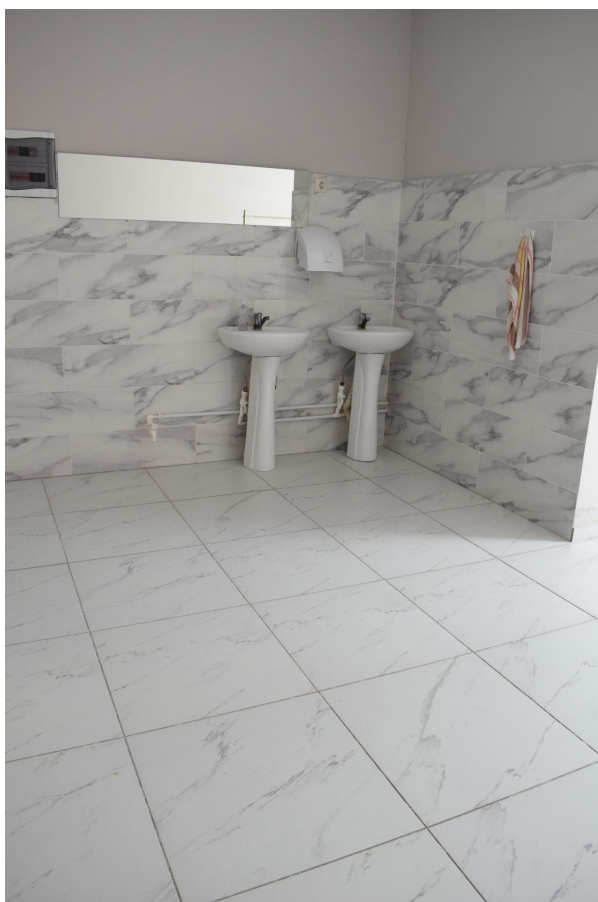
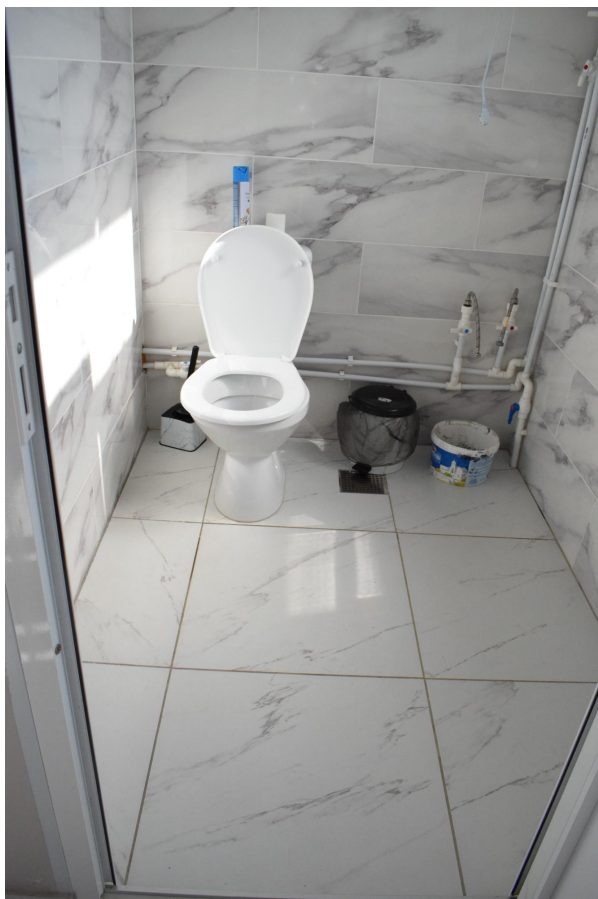
## Galerie - Uși

| Categorii | Indicatori | Date colectate |
|---|---|---|
| | Dimensiuni ușă de intrare: | Dublă: 80 cm + 80 cm<br>Standard: lumina ușii duble trebuie să fie de minim 90 cm |
| | Prag ușă de intrare: | Un prag cu înălțimea: 4 cm<br>Standard: pragul trebuie să fie de maxim 2 cm |
| | Ușile de la intrare și din interiorul clădirii sunt dotate/marcate corespunzător cu semne contrastante: | Nu<br>Standard: este o diferență de culoare contrastantă (culori închise / culori deschise) între perete și podea |
