# Formular de evaluare a condițiilor de accesibilitate a clădirilor publice

| Categorii | Indicatori | Date colectate |
|---|---|---|
| Localitate, raion: | Sireti (Straseni) | |
| Instituția: | BESV 30/40 (Casa de cultura) | |

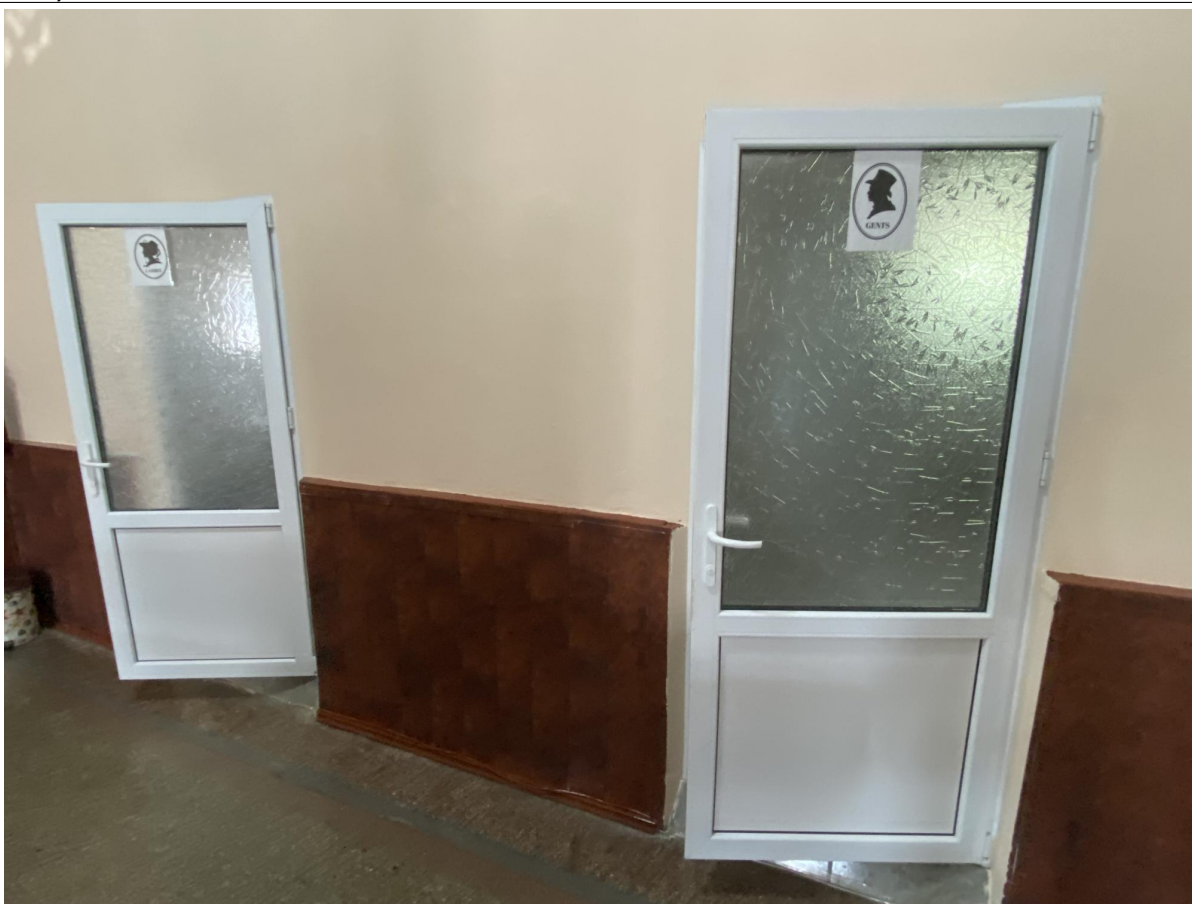
**Galerie - Uși**

| Ușa se deschide în interior sau exterior: | Exterior |

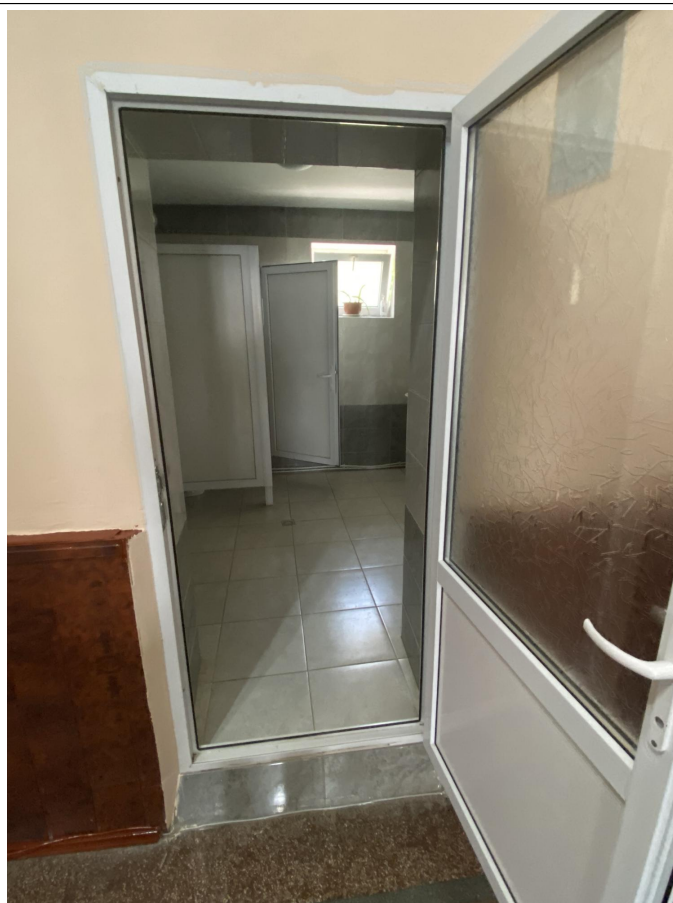
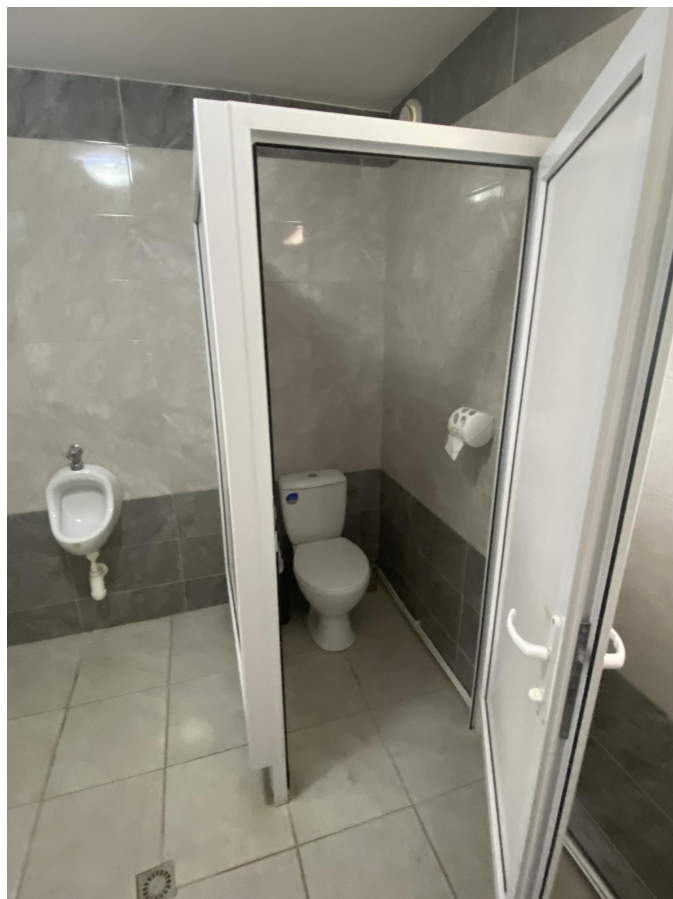
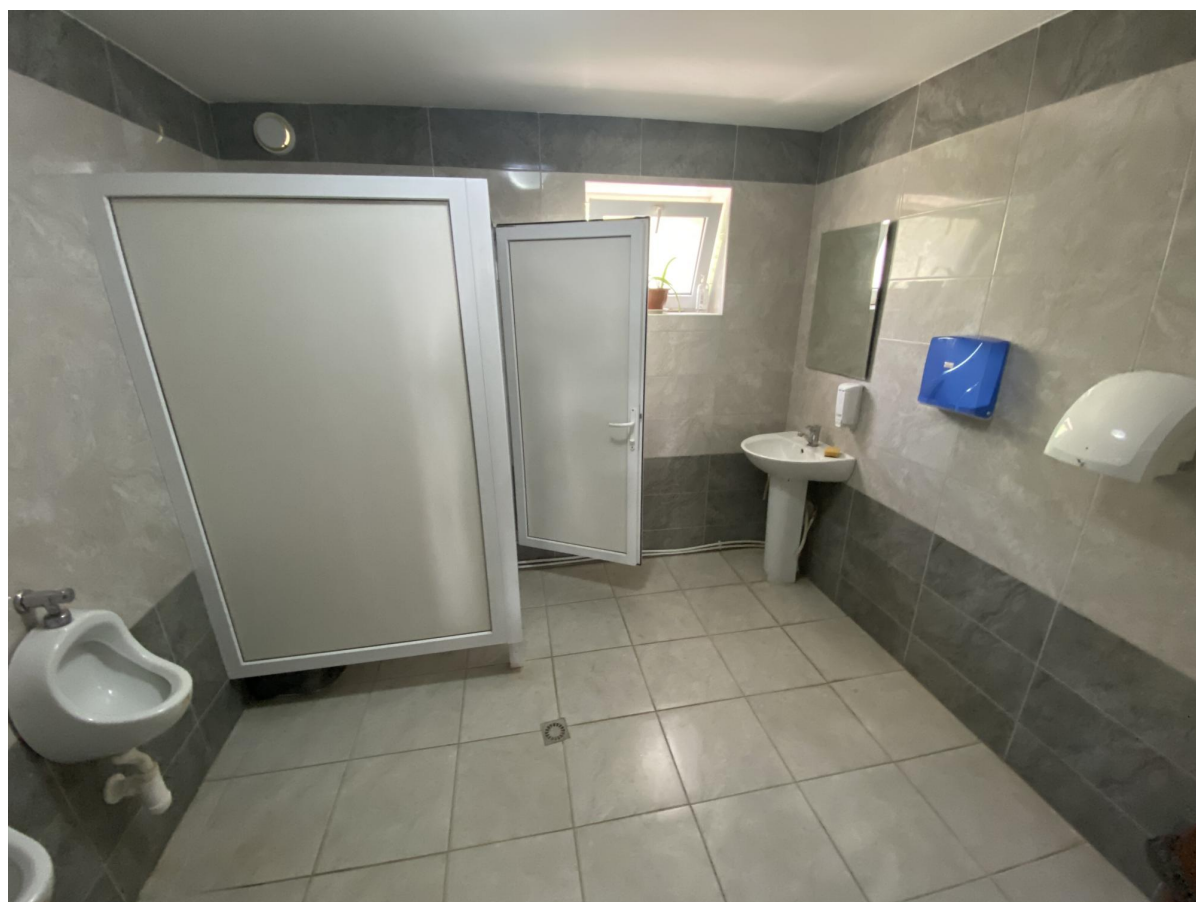
**Galerie - Grup sanitar**

| Ușa de intrare WC interior, lățime: | 77 cm<br>Standard: ușa trebuie să fie de minim 90 cm |
| Prag ușă de intrare: | Prag cu înălțimea: 20 cm<br>Standard: maxim 2 cm |
| Ușa cabină WC, lățime: | 72 cm<br>Standard: ușa trebuie să fie de minim 90 cm |
| Dimensiuni cabină WC: | 110 cm x 85 cm<br>Standard: minim 160 x 180 cm |
| Vasul WC are bare de suport: | Nu |

| Categorii | Indicatori | Date colectate |
|---|---|---|
| | Este spațiu liber sub lavoar: | Nu |
| | Este uscător de mâini: | Da , nu se află lângă lavoar , la înălțimea de: 120 cm<br>Standard: maxim 100 cm |
| | Toaleta este echipată cu sistem/buton de alarmă: | Nu |
