# Formular de evaluare a condițiilor de accesibilitate a clădirilor publice

Data: 23-06-2025

| Categorii | Indicatori | Date colectate |
|---|---|---|
| Instituția: | BESV 30/40 (Casa de cultura) | |

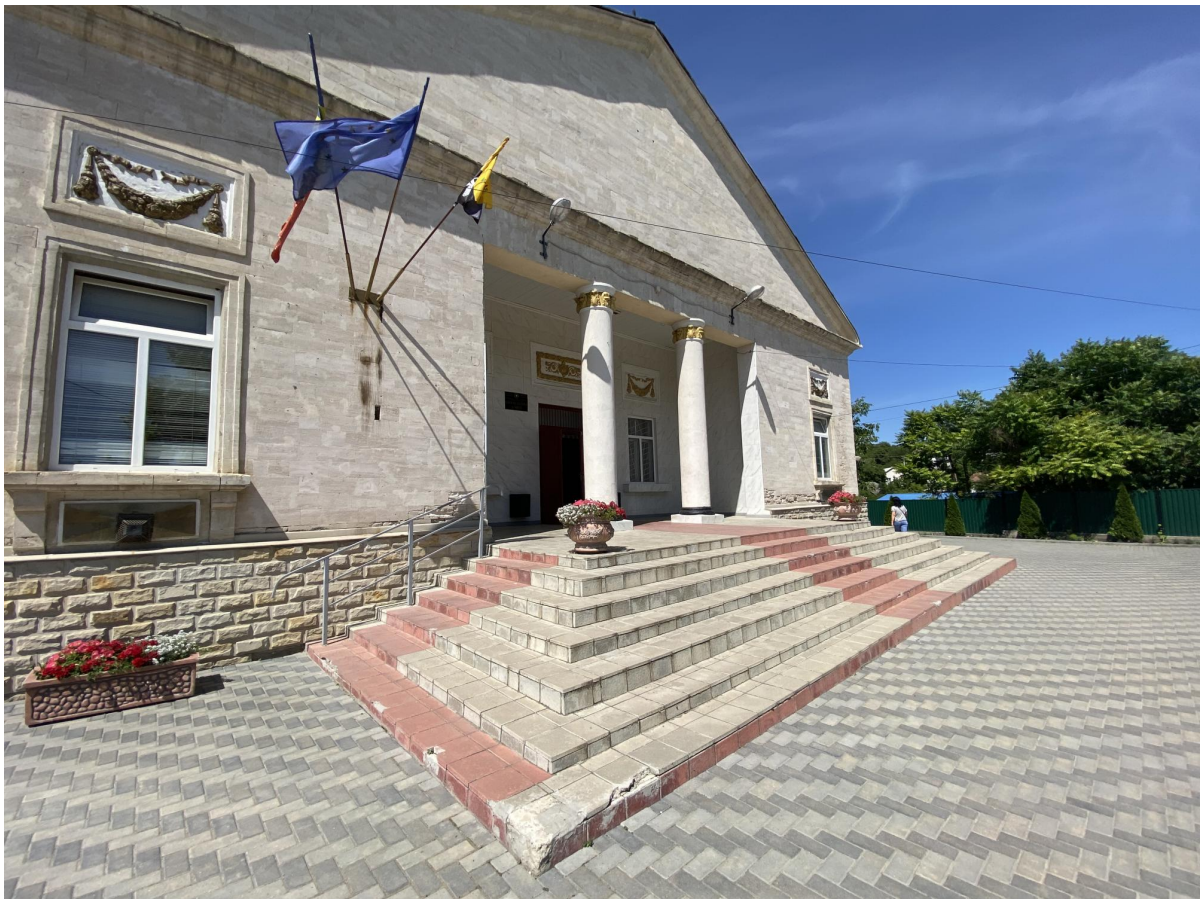
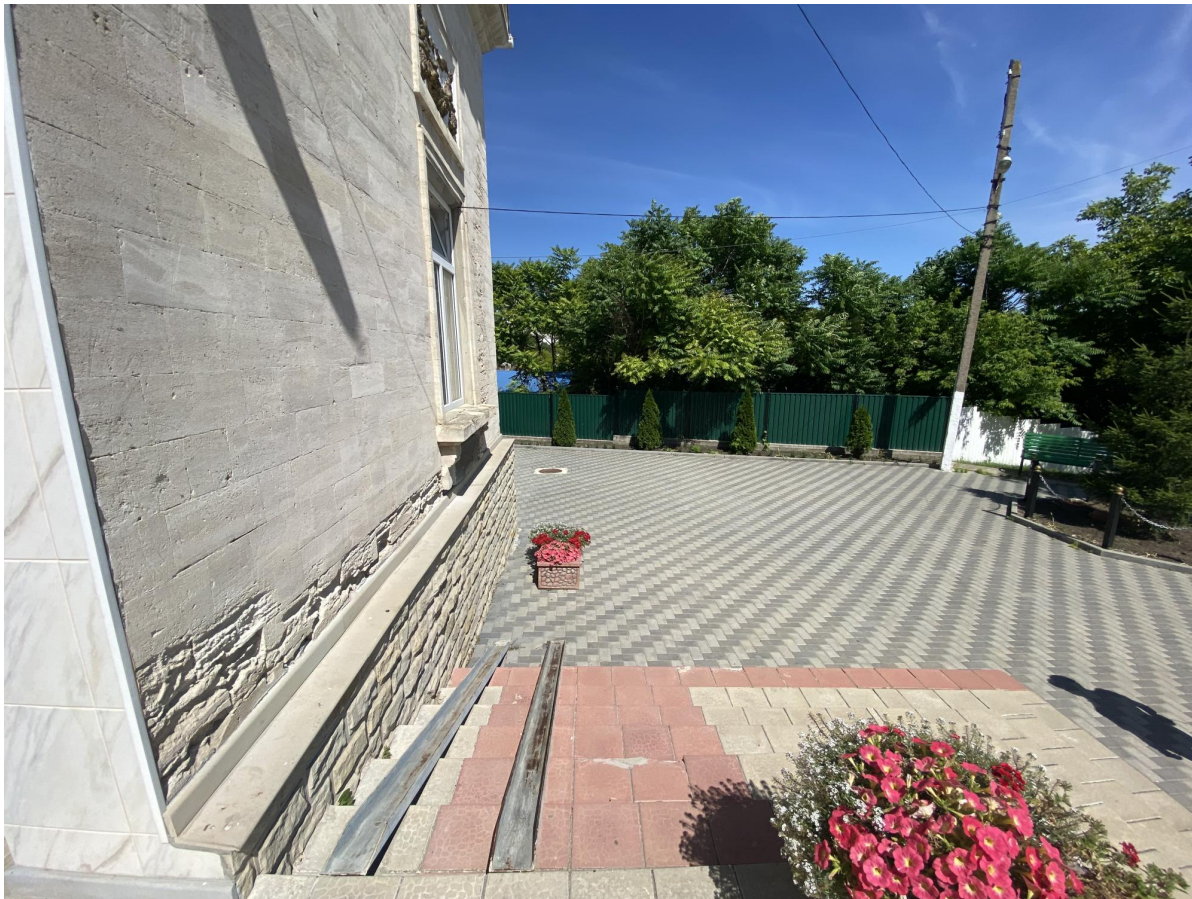
**Galerie - Intrare în clădire**

| Intrarea în clădire este la nivelul solului: | Nu |
| La intrare sunt trepte: | Da, 7 trepte , Înălțime totală a treptelor/scărilor (cm)92 cm |
| Dacă există trepte, sunt semnalate treptele cu elemente contrastante și/sau tactile: | Nu<br>Standard: prima și ultima treaptă trebuie semnalate în culori contrastante |
| Există rampă de acces: | Nu |
| Nu există rampă, dar sunt șine metalice: | Da |

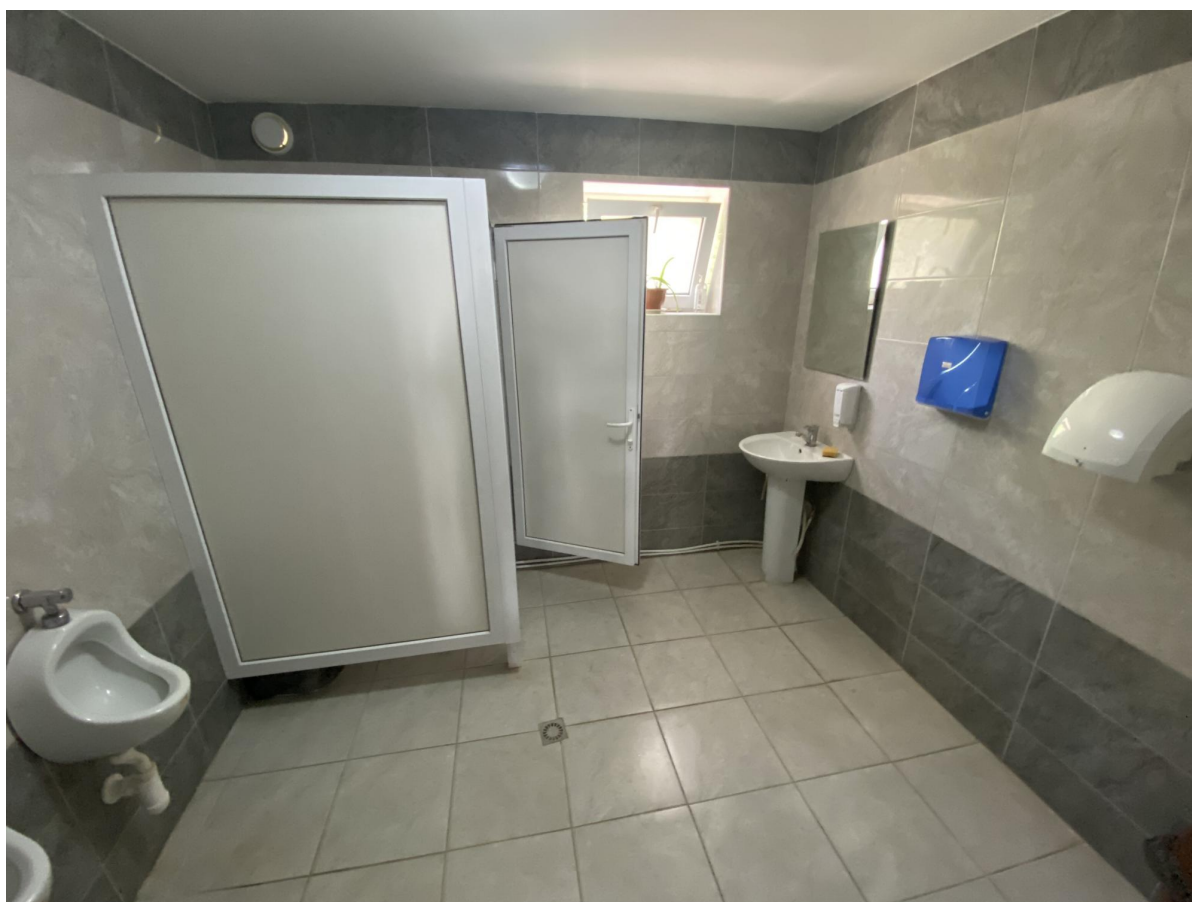
**Galerie - Grup sanitar**

| Ușa de intrare WC interior, lățime: | 77 cm<br>Standard: ușa trebuie să fie de minim 90 cm |
| Prag ușă de intrare: | Prag cu înălțimea: 20 cm<br>Standard: maxim 2 cm |
| Ușa cabină WC, lățime: | 72 cm<br>Standard: ușa trebuie să fie de minim 90 cm |
| Dimensiuni cabină WC: | 110 cm x 85 cm<br>Standard: minim 160 x 180 cm |
| Vasul WC are bare de suport: | Nu |

| Categorii | Indicatori | Date colectate |
|---|---|---|
| | Este spațiu liber sub lavoar: | Nu |
| | Este uscător de mâini: | Da , nu se află lângă lavoar , la înălțimea de: 120 cm<br>Standard: maxim 100 cm |
| | Toaleta este echipată cu sistem/buton de alarmă: | Nu |
