# Formular de evaluare a condițiilor de accesibilitate a clădirilor publice

| Categorii | Indicatori | Date colectate |
|---|---|---|
| Localitate, raion: | Tataresti (Straseni) | |
| Instituția: | BESV 30/42 (Casa de cultura) | |

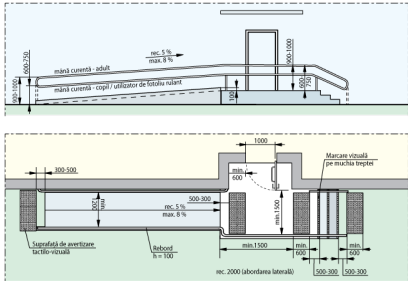
Fig. V.32.b Rampă de acces paralelă cu intrare în clădire

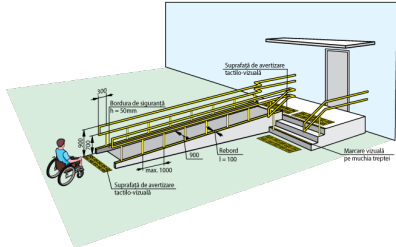
Fig. V.31.a Rampă de acces perpendiculară pe intrarea în clădire

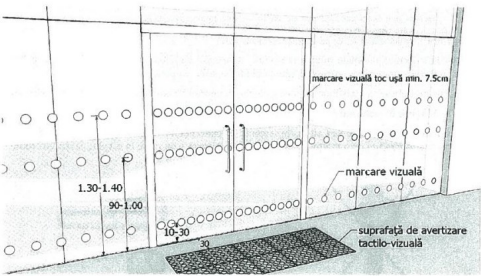
Fig. V.24. – Exemplu de conformare a suprafețelor vitrate în cadrul foi de ușă și realizarea contrastului vizual, atunci când ușă și suprafețele adiacente sunt vitrate
