# Formular de evaluare a condițiilor de accesibilitate a clădirilor publice

Data: 03-06-2025

| Categorii | Indicatori | Date colectate |
|---|---|---|
| Instituția: | BESV 35/54 Cămin cultural | |

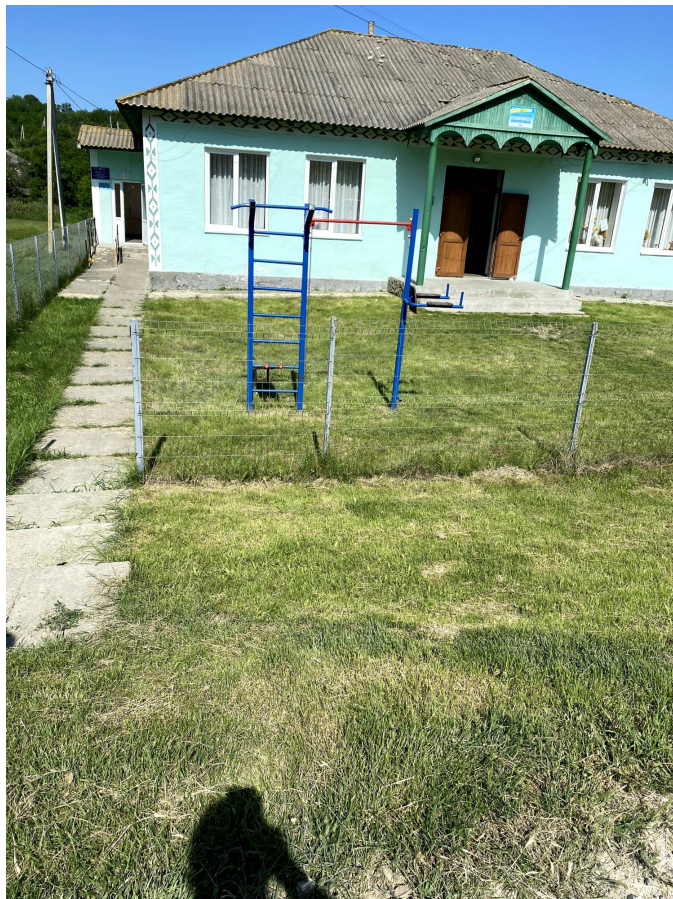
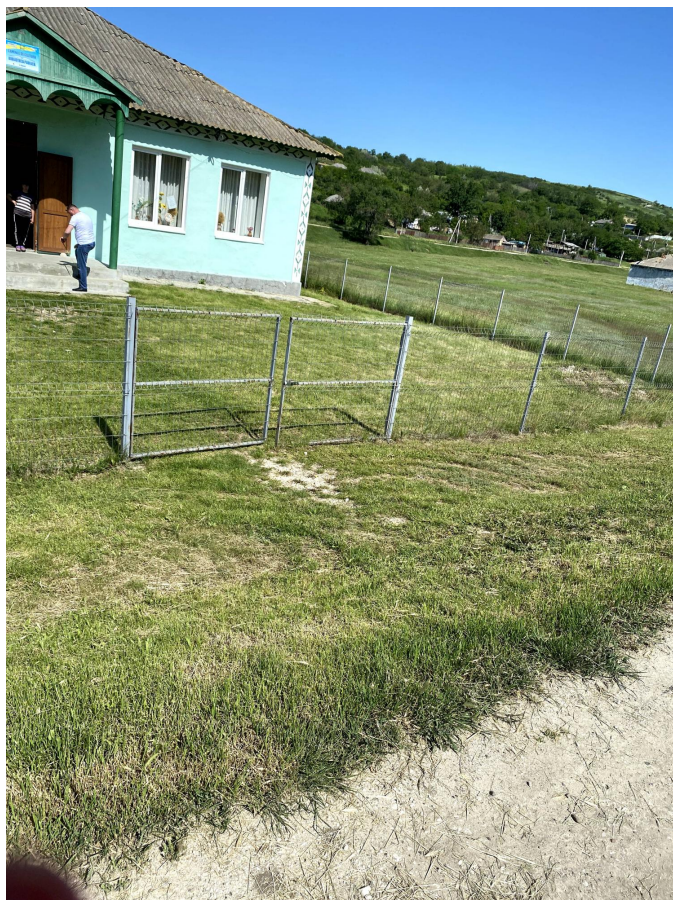
## Galerie - Intrare în clădire

| La intrare sunt trepte: | Da, 2 trepte , Înălțime totală a treptelor/scărilor (cm)40 cm |
| Înălțimea pragului ușii (de la nivelul solului până la nivelul superior al pragului): | 40 cm<br>Standard: Se aplica regula de 1:12 |
| Dacă există trepte, sunt semnalate treptele cu elemente contrastante și/sau tactile: | Nu<br>Standard: prima și ultima treaptă trebuie semnalate în culori contrastante |

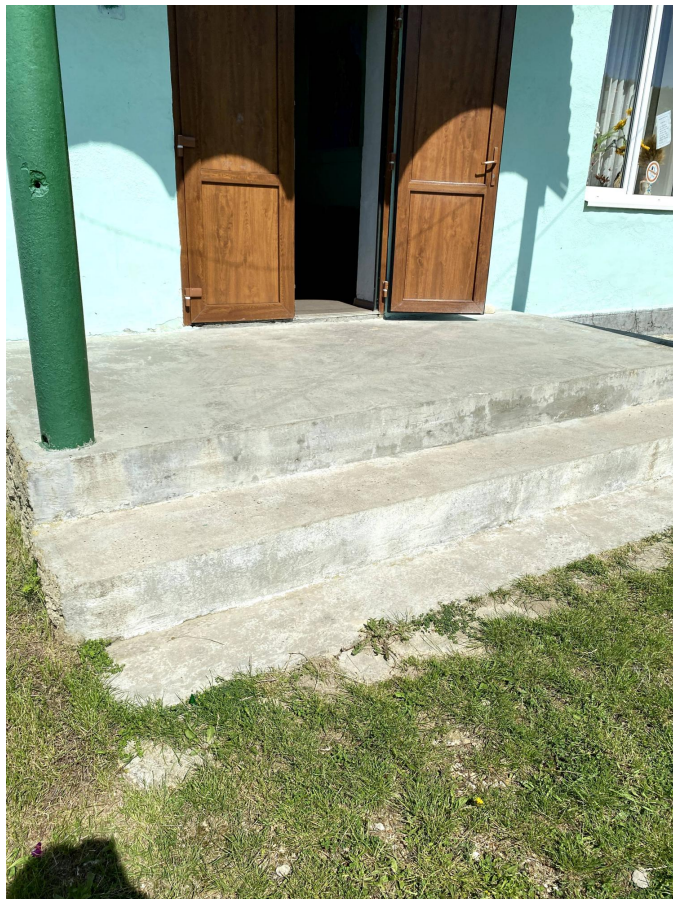
## Galerie - Uși

| Categorii | Indicatori | Date colectate |
|---|---|---|
| | Dimensiuni ușă de intrare: | Dublă: 75 cm + 75 cm<br><b>Standard: lumina ușii duble trebuie să fie de minim 90 cm</b><br>Ușa mică din cea dublă se deschide |
| | Prag ușă de intrare: | Un prag cu înălțimea: 6 cm<br><b>Standard: pragul trebuie să fie de maxim 2 cm</b> |
