# Formular de evaluare a condițiilor de accesibilitate a clădirilor publice

Data: 20-06-2025

| Categorii | Indicatori | Date colectate |
|---|---|---|
| Localitate, raion: | Vorniceni (Straseni) | |
| Instituția: | BESV 30/45 (Casa de cultura) | |

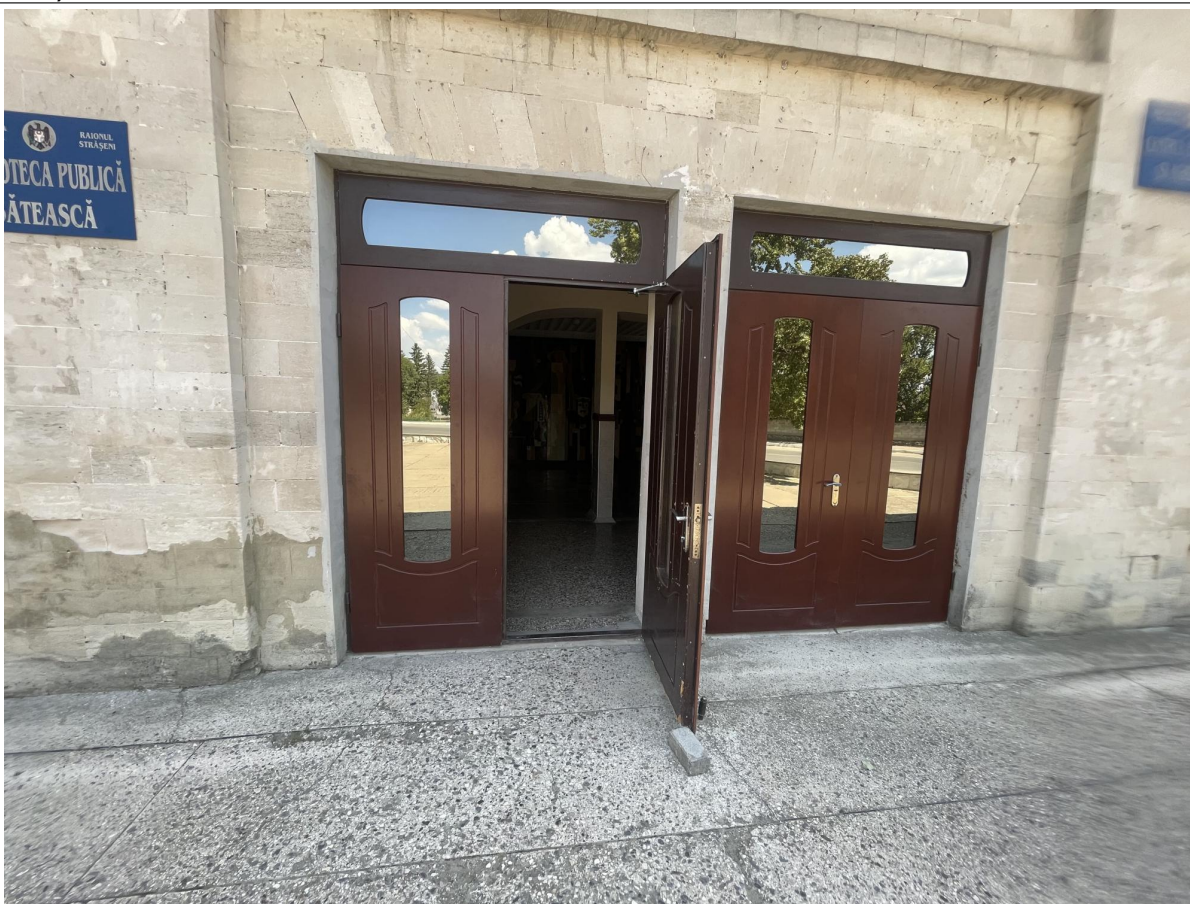
## Galerie - Uși

| Categorii | Indicatori | Date colectate |
|---|---|---|
| | Prag ușă de intrare: | Prag exterior și interior cu înălțimile: 4 + 4 cm<br><b>Standard: pragul trebuie să fie de maxim 2 cm</b> |
| | Uși în interior: | Lățimea: 140 cm |
| | Ușile de la intrare și din interiorul clădirii sunt dotate/marcate corespunzător cu semne contrastante: | Nu<br><b>Standard: este o diferență de culoare contrastantă (culori închise / culori deschise) între perete și podea</b> |
