# Formular de evaluare a condițiilor de accesibilitate a clădirilor publice

Data: 20-06-2025

| Categorii | Indicatori | Date colectate |
|---|---|---|
| Instituția: | BESV 30/48 (Liceul Teoretic Zubresti) | |

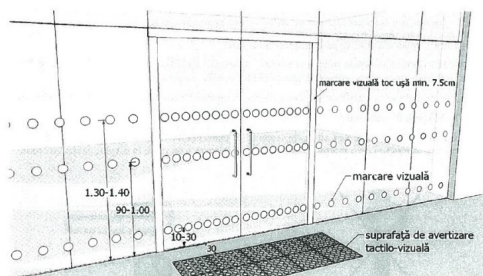
Fig. V.24. – Exemplu de conformare a suprafețelor vitrate în cadrul foi de ușă și realizarea contrastului vizual, atunci când ușă și suprafețele adiacente sunt vitrate
