# Formular de evaluare a condițiilor de accesibilitate a clădirilor publice

Data: **31-05-2025**

| Categorii | Indicatori | Date colectate |
|---|---|---|
| Instituția: | BESV 35/58 Casa de cultura | |
| Tipul instituției: | Instituție culturală | |

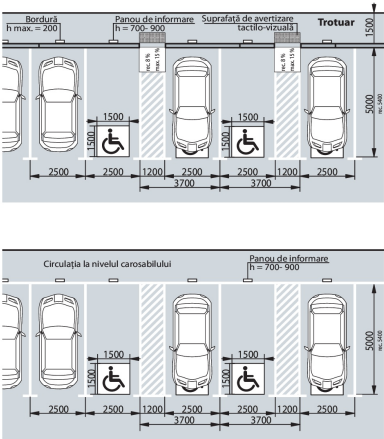
Fig. IV.18 Parcare pe o direcție perpendiculară față de carosabil

| Parcare obișnuită: | Nu , nici nu există loc unde poate fi amenajată parcare |
| Locuri de parcare amenajate pentru persoanele cu dizabilități: | Nu |

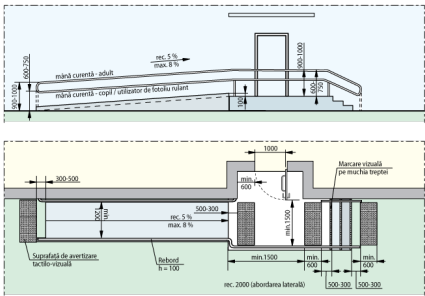
Fig. V.32.b Rampe de acces paralelă cu intrare în clădire

| Intrarea în clădire este la nivelul solului: | Da |
| Ușa se deschide în interior sau exterior: | Exterior |

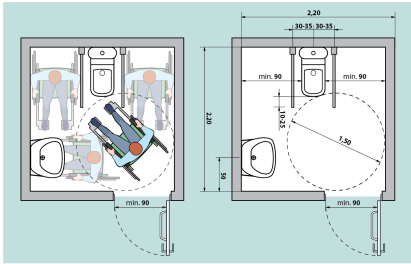
Fig. V.42.a Amenajarea unei cabine WC adaptate - tip A

Grup sanitar în exterior: Da  
Grup sanitar în interior: Nu

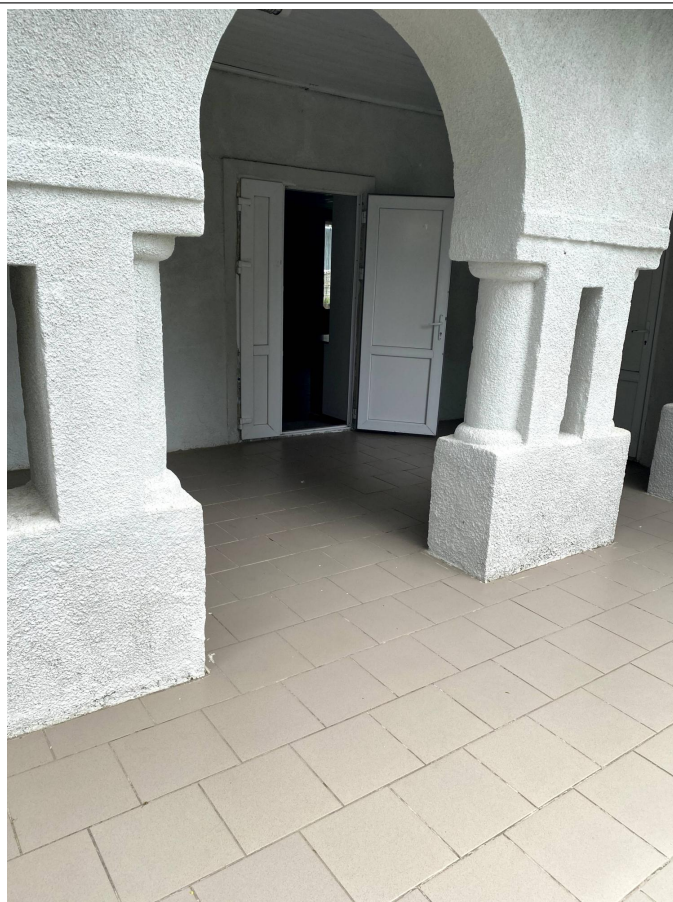
## Galerie - Intrare în clădire

| Dimensiuni ușă de intrare: | Dublă: 75 cm + 37 cm<br>Standard: lumina ușii duble trebuie să fie de minim 90 cm<br>Ușa mică din cea dublă se deschide |
