# Formular de evaluare a condițiilor de accesibilitate a clădirilor publice

| Categorii | Indicatori | Date colectate |
|---|---|---|
| Instituția: | BESV 35/60 Casa de cultură | |
| Tipul instituției: | Instituție culturală | |

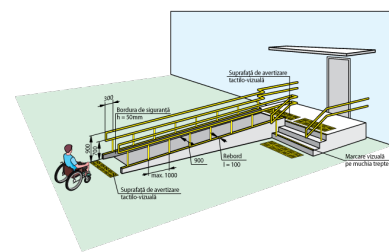
Fig. V.31.a Rampă de acces perpendiculară pe intrarea în clădire

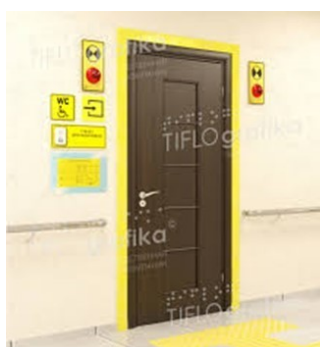
Fig. V.23. - Exemplu de conformare a suprafețelor vitrate în cadrul foii de ușă și realizarea contrastului vizual

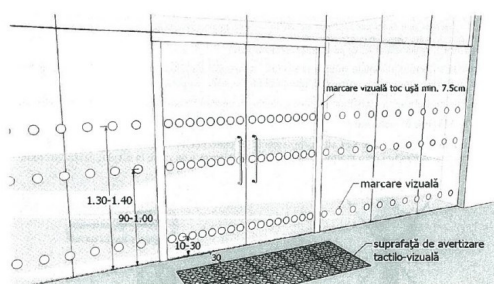
Fig. V.24. - Exemplu de conformare a suprafețelor vitrate în cadrul foii de ușă și realizarea contrastului vizual, atunci când ușa și suprafețele adiacente sunt vitrate

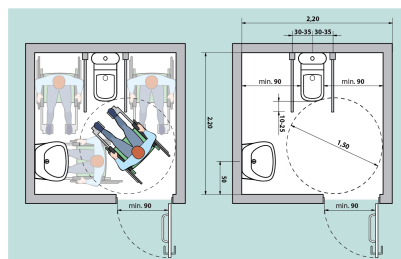
Fig. V.42.a Aranjarea unei cabine WC adaptate - tip A

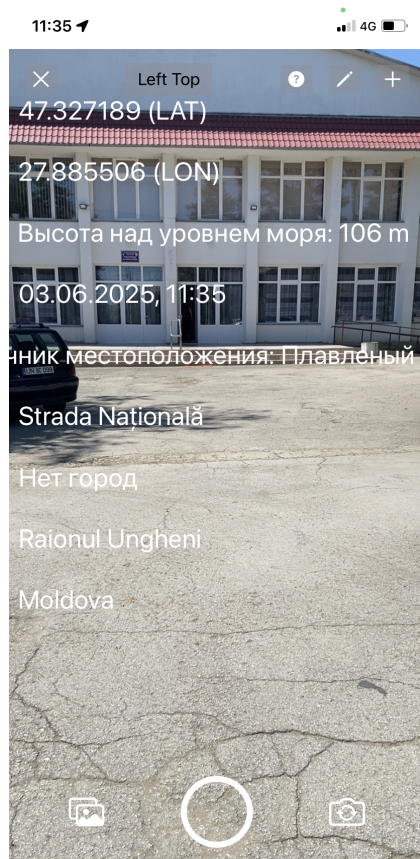
## Galerie - Căi de acces către clădire

| Tip înveliș: | Asfalt |
| Drumurile/Căile de acces sunt: | Denivelate |
| Trecerea de pe carosabil spre trotuar/clădire: | Abruptă |
| Nivel: | Înclinat în coborâș |

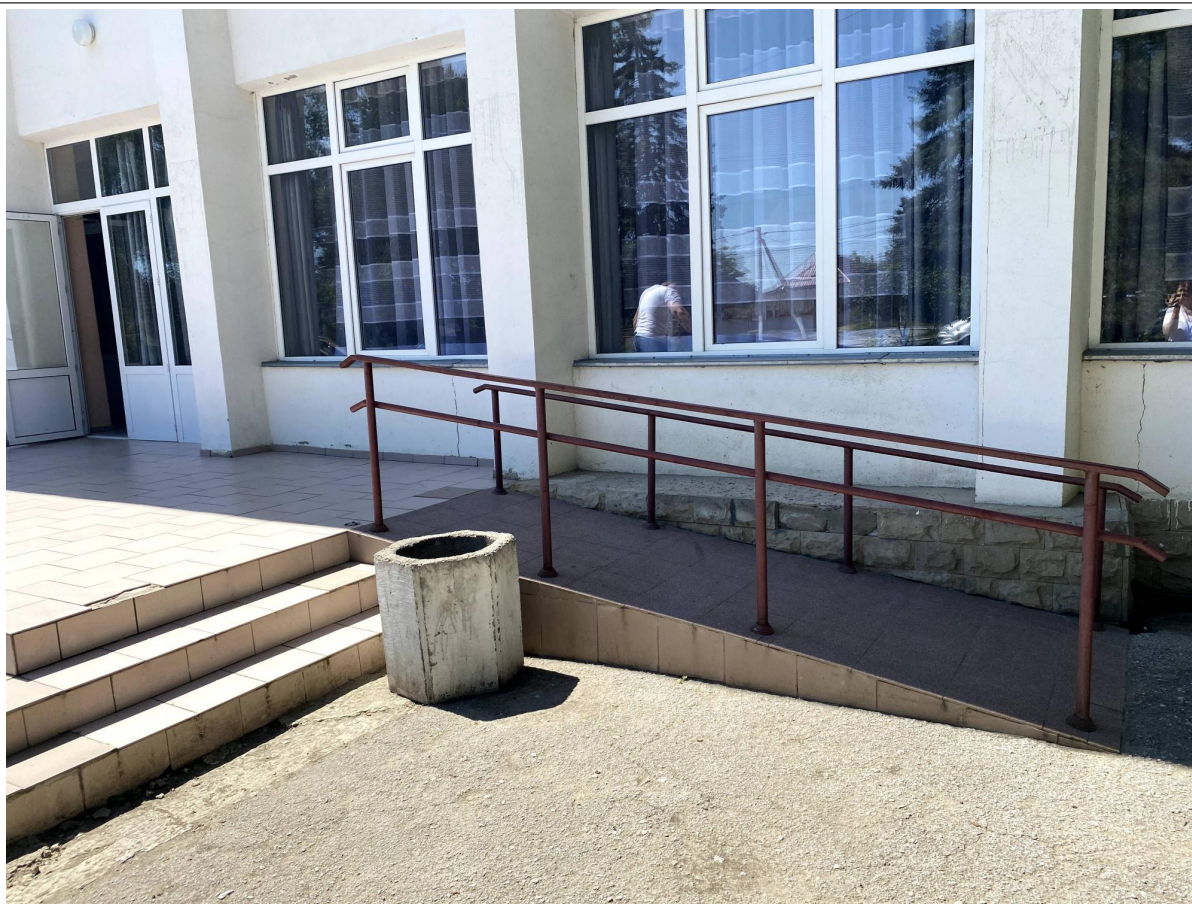
## Galerie - Intrare în clădire

| La intrare sunt trepte: | Da, 3 trepte , Înălțime totală a treptelor/scărilor (cm)51 cm |
| Înălțimea pragului ușii (de la nivelul solului până la nivelul superior al pragului): | 44 cm<br>Standard: Se aplica regula de 1:12 |
| Dacă există trepte, sunt semnalate treptele cu elemente contrastante și/sau tactile: | Nu<br>Standard: prima și ultima treaptă trebuie semnalate în culori contrastante |
| Există rampă de acces: | Da |
| Lungimea rampei: | 350 cm |
| Lățimea rampei: | 123 cm |
| Suprafața rampei este antiderapantă (nealunecoasă): | Nu |
| Sunt bare de suport: | Da<br>Barele sunt pe ambele părți. Barele au două rânduri.<br>Înălțimea barele de jos: 64. Înălțimea barele de sus: 90 . |

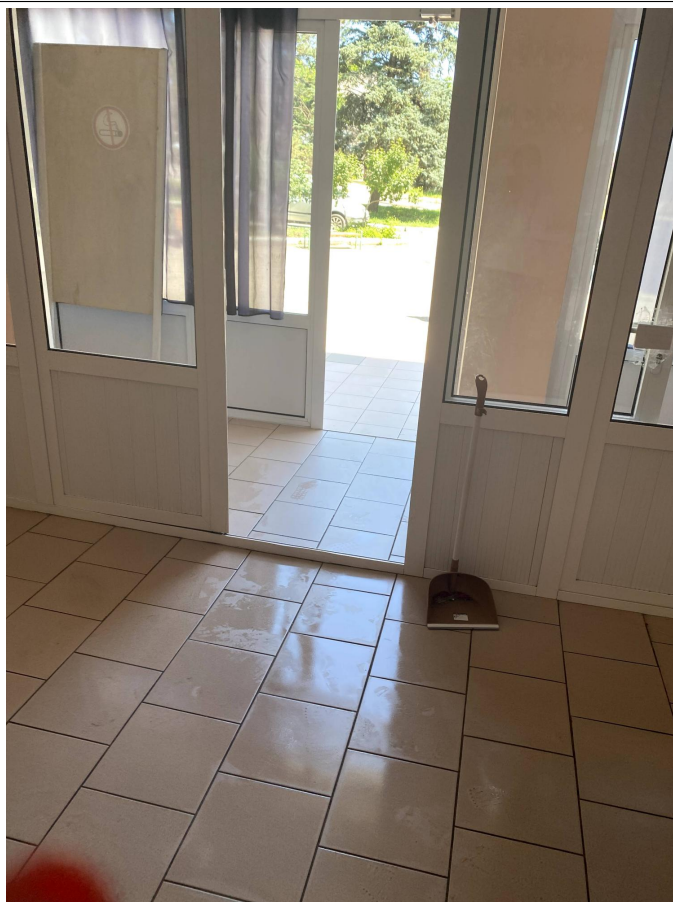
## Galerie - Uși

| Dimensiuni ușă de intrare: | Dublă: 70 cm + 75 cm<br>Standard: lumina ușii duble trebuie să fie de minim 90 cm<br>Ușa mică din cea dublă se deschide |
| Prag ușă de intrare: | Un prag cu înălțimea: 2 cm<br>Standard: pragul trebuie să fie de maxim 2 cm |
| Uși în interior: | Lățimea: 79 cm , 76 cm |
| Praguri de la ușile de interior: | Prag 1 cu înălțimea: 5 cm<br>Standard: pragul trebuie să fie de maxim 2 cm |
| Ușile de la intrare și din interiorul clădirii sunt dotate/marcate corespunzător cu semne contrastante: | Nu<br>Standard: este o diferență de culoare contrastantă (culori închise / culori deschise) între perete și podea |

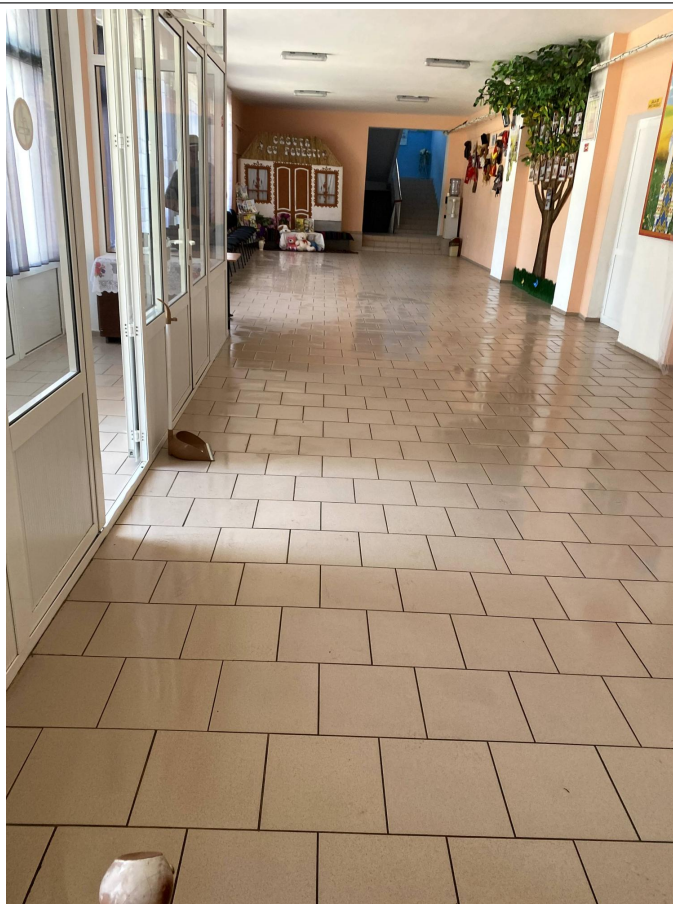
## Galerie - Sala de prestare a serviciului

Este la nivel de: Parter

| În sală este spațiu de manevră pentru un scaun rulant cu diagonala minimă de 140 cm: | Da |
| Culori contrastante pentru sală: | Nu<br>Standard: este o diferență de culoare contrastantă (culori închise / culori deschise) între perete și podea |
