# Formular de evaluare a condițiilor de accesibilitate a clădirilor publice

Data: 03-06-2025

| Categorii | Indicatori | Date colectate |
|---|---|---|
| Instituția: | BESV 35/62 Casa de cultură | |

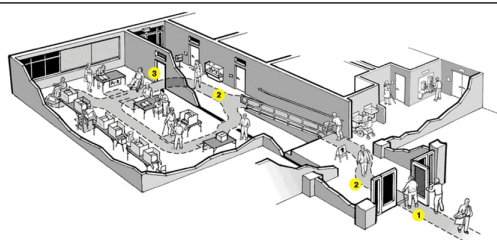
În sală este spațiu de manevră pentru un scaun rulant cu diagonala minimă de 140 cm: Da

Spațiul interior este suficient iluminat: Da

Culori contrastante pentru sală: Da  
Standard: este o diferență de culoare contrastantă (culori închise / culori deschise) între perete și podea

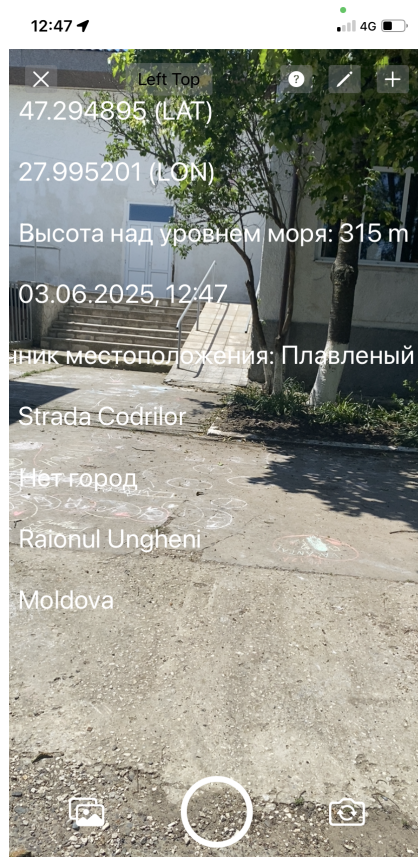
## Galerie - Căi de acces către clădire

| Tip înveliș: | Beton |
| Drumurile/Căile de acces sunt: | Denivelate |
| Nivel: | Înclinat în urcuș |

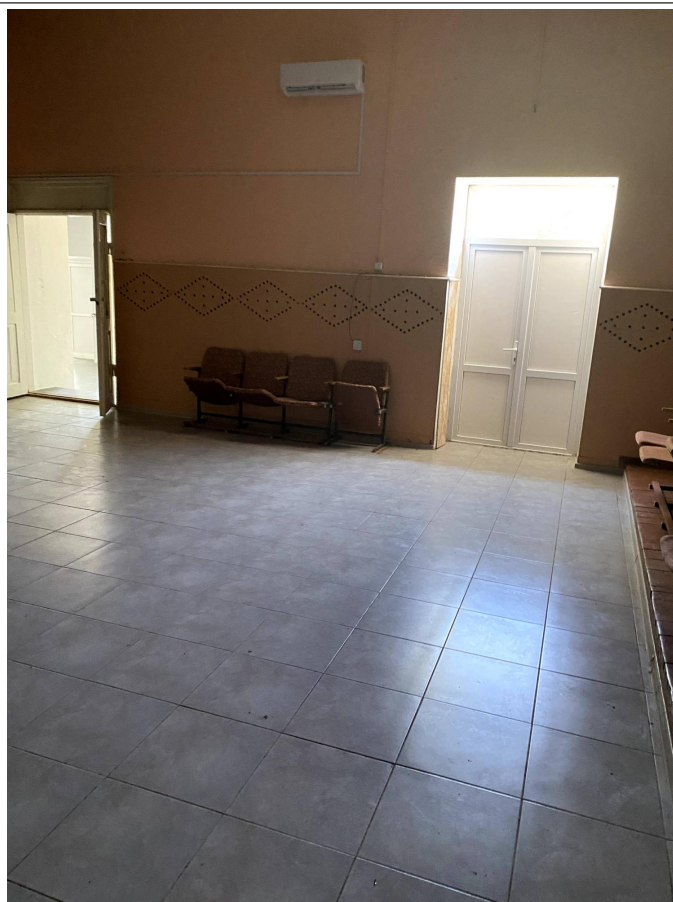
## Galerie - Sala de prestare a serviciului

Este la nivel de: Parter
