# Formular de evaluare a condițiilor de accesibilitate a clădirilor publice

Data: **31-05-2025**

| Categorii | Indicatori | Date colectate |
|---|---|---|
| Instituția: | BESV 35/65 Casa de cultură | |

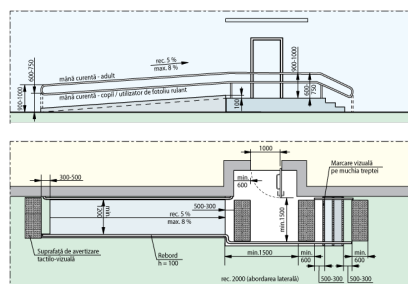
**Fig. V-32.b** Pampa de acces paralelă cu intrare în clădire

| Intrarea în clădire este la nivelul solului: | Nu |
| La intrare sunt trepte: | Da, 1 trepte , înălțime totală a treptelor/scărilor (cm)15 cm |
| Există rampă de acces: | Nu |
