# Formular de evaluare a condițiilor de accesibilitate a clădirilor publice

Data: 28-05-2025

| Categorii | Indicatori | Date colectate |
|---|---|---|
| Instituția: | BESV 9/2 (S.A. Drumuri) | |

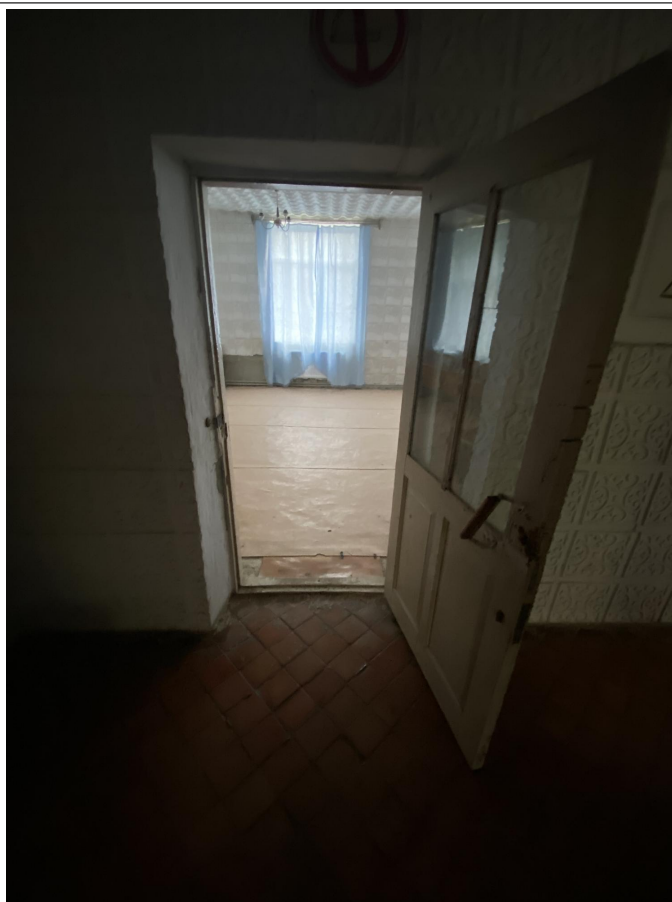
## **Galerie - Uși**

| Categorii | Indicatori | Date colectate |
|---|---|---|
| | Ușa se deschide în interior sau exterior: | Exterior |
| | Dimensiunile pragului/spațiului din fața ușii de intrare în clădire: | 125 cm x 170 cm |

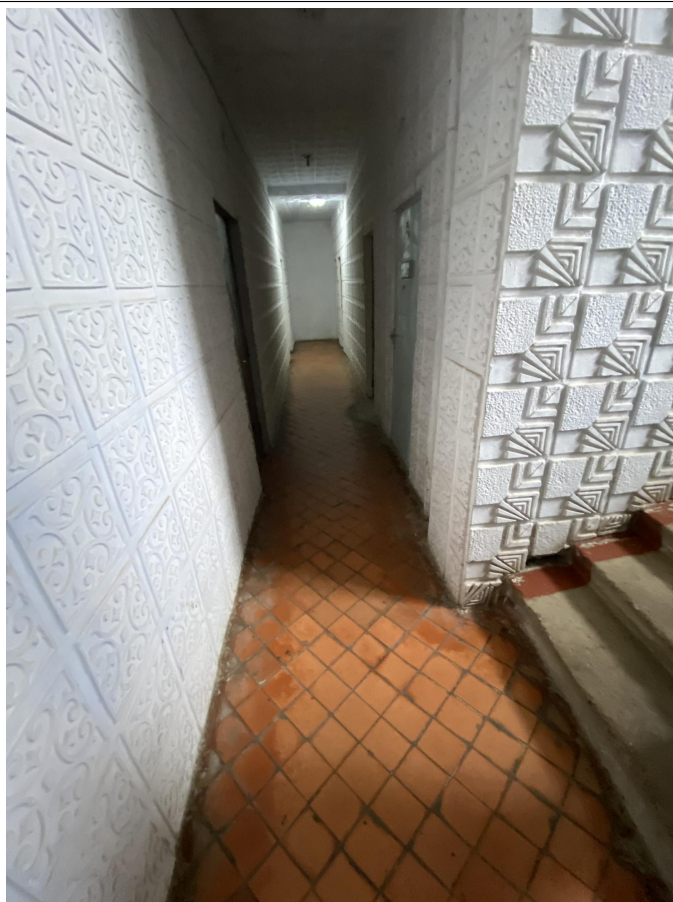
## **Galerie - Coridoare**

| Coridoare: | Da |
| Trepte: | Nu |
| Pardoseala/podeaua în coridor este suprafață accesibilă: | Da |
| Suprafață alunecoasă: | Nu |
| Bariere/obstacole: | Nu |
| Culori contrastante (este o diferență de culoare contrastantă (culori închise / culori deschise) între perete și podea): | Da |
| Iluminare bună (lumină de zi și lumină artificială) pe hol și pe culoarele principale: | Da |

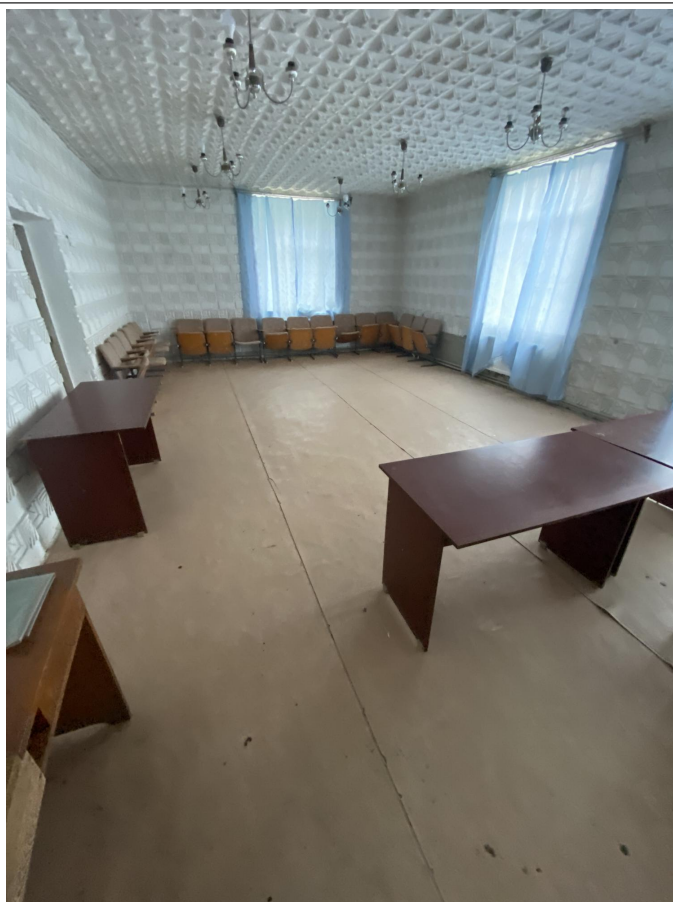
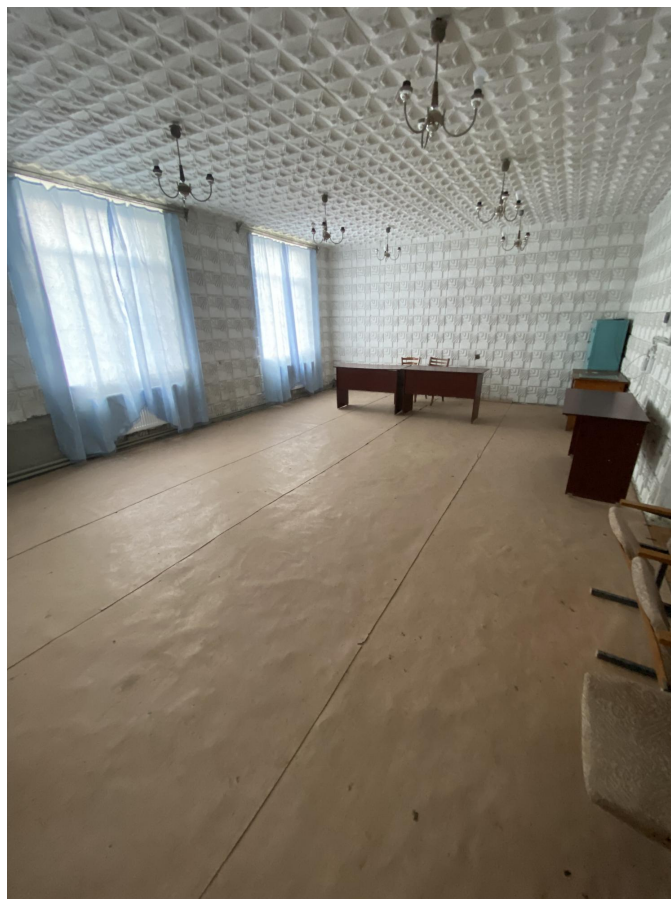
## **Galerie - Sala de prestare a serviciului**

Este la nivel de:

Parter

Bariere/obstacole:

Nu

În sală este spațiu de manevră pentru un scaun rulant cu diagonala minimă de 140 cm:

Da

Spațiul interior este suficient iluminat:

Culori contrastante pentru sală:

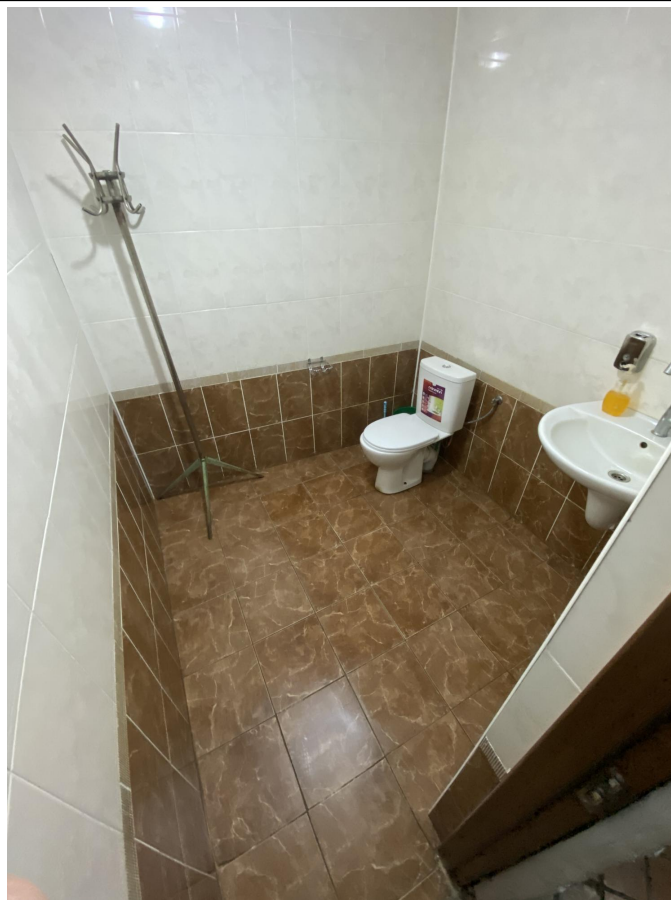
**Galerie - Grup sanitar**

Ușa de intrare WC interior, lățime:

60 cm

Standard: ușa trebuie să fie de minim 90 cm

Dimensiuni grup sanitar:

210 cm x 200 cm

Vasul WC are bare de suport:

Nu

Lavuar/chiuveță:

Da , înălțimea de: 90 cm

Standard: h - 85 cm

Întrerupătoarele sunt poziționate la o înălțime de 80 până la 110 cm de la podea:

Toaleta este echipată cu sistem/buton de alarmă:

| Categorii | Indicatori | Date colectate |
|---|---|---|
| | Colacul de WC este de o culoare contrastantă cu vasul de WC: | Nu |
