# Formular de evaluare a condițiilor de accesibilitate a clădirilor publice

| Categorii | Indicatori | Date colectate |
|---|---|---|
| Localitate, raion: | Sinesti (Ungheni) | |
| Instituția: | BESV 35/67 Cămin cultural | |

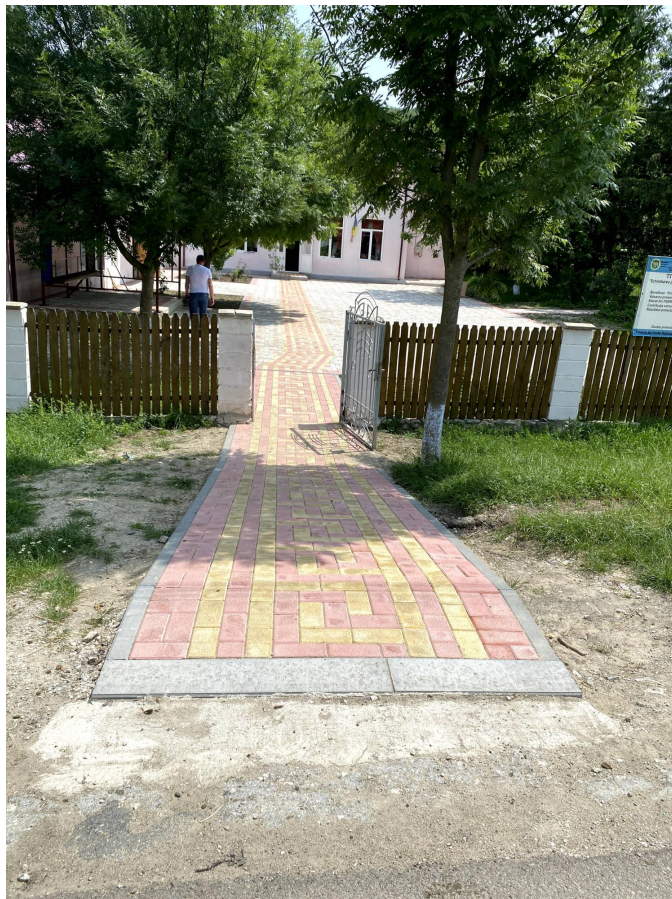
## **Galerie - Căi de acces către clădire**

| Tip înveliș: | Asfalt |
| Drumurile/Căile de acces sunt: | Calitative |
| Trotuare: | Da |
| Trecerea de pe carosabil spre trotuar/clădire: | Lină |
| Poartă intrare: | Da, are lățimea: 108 cm |
| Există pavaj tactil sau marcaj contrastant la ieșirea de pe carosabil pe trotuar: | Da |
| Trotuarul are pavaj tactil sau marcaj contrastant: | Nu |
| Nivel: | Înclinat în coborâș |

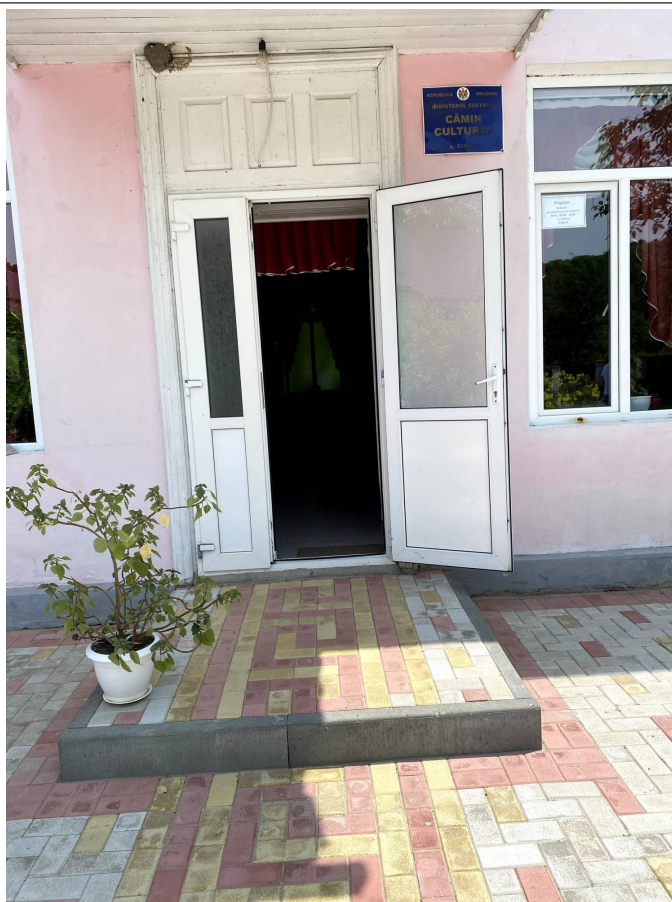
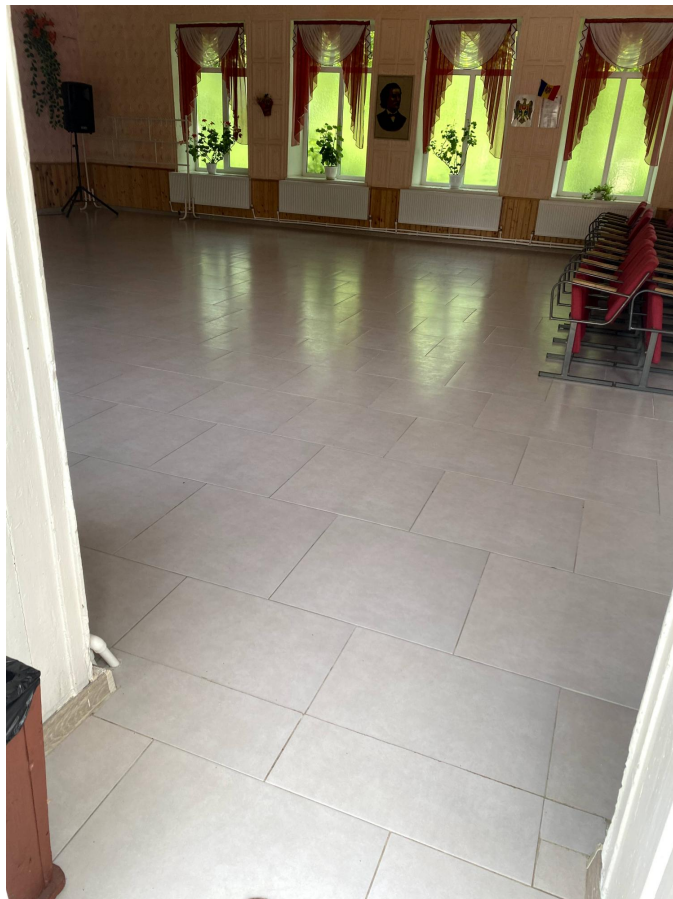
## **Galerie - Intrare în clădire**

| Intrarea în clădire este la nivelul solului: | Nu |
| La intrare sunt trepte: | Da, 1 trepte , Înălțime totală a treptelor/scărilor (cm)18 cm |
| Ușa se deschide în interior sau exterior: | Exterior |
| Înălțimea pragului ușii (de la nivelul solului până la nivelul superior al pragului): | 18 cm<br>Standard: Se aplica regula de 1:10 |
| Dacă există trepte, sunt semnalate treptele cu elemente contrastante și/sau tactile: | Nu<br>Standard: prima și ultima treaptă trebuie semnalate în culori contrastante |
| Există rampă de acces: | Nu |

| Categorii | Indicatori | Date colectate |
|---|---|---|
| | Dimensiuni ușă de intrare: | Dublă: 71 cm + 43 cm<br>Standard: lumina ușii duble trebuie să fie de minim 90 cm<br>Ușa mică din cea dublă se deschide |
| | Prag ușă de intrare: | Un prag cu înălțimea: 17 cm<br>Standard: pragul trebuie să fie de maxim 2 cm |
| | Ușile de la intrare și din interiorul clădirii sunt dotate/marcate corespunzător cu semne contrastante: | Nu<br>Standard: este o diferență de culoare contrastantă (culori închise / culori deschise) între perete și podea |
