# Formular de evaluare a condițiilor de accesibilitate a clădirilor publice

Data: 02-06-2025

| Categorii | Indicatori | Date colectate |
|---|---|---|
| Instituția: | BESV 9/4 (Colegiul pedagogic) | |

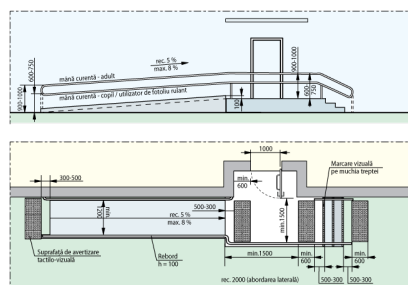
Fig. V.32.b Rampă de acces paralelă cu intrare în clădire

| Categorii | Indicatori | Date colectate |
|---|---|---|
| | Există rampă de acces: | Da |
| | Lungimea rampei: | 180 cm |
| | Lățimea rampei: | 130 cm |
| | Suprafața rampei este antiderapantă (nealunecoasă): | Nu |
| | Sunt bare de suport: | Nu |

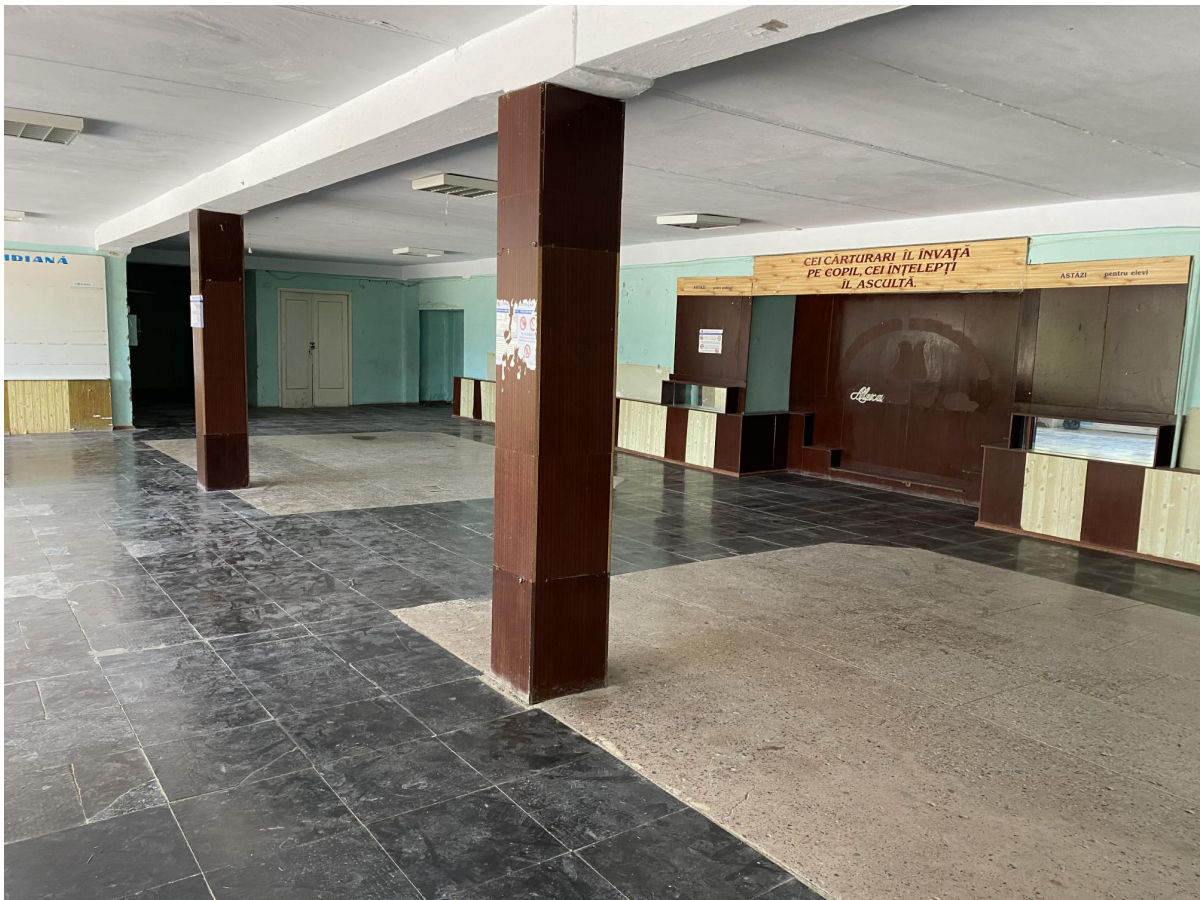
**Galerie - Sala de prestare a serviciului**

| În sală este spațiu de manevră pentru un scaun rulant cu diagonala minimă de 140 cm: | Da |
| Spațiul interior este suficient iluminat: | Da |
| Culori contrastante pentru sală: | Da<br>Standard: este o diferență de culoare contrastantă (culori închise / culori deschise) între perete și podea |
