# Formular de evaluare a condițiilor de accesibilitate a clădirilor publice

Data: 03-06-2025

| Categorii | Indicatori | Date colectate |
|---|---|---|
| Instituția: | BESV 35/70 Casa de cultura | |

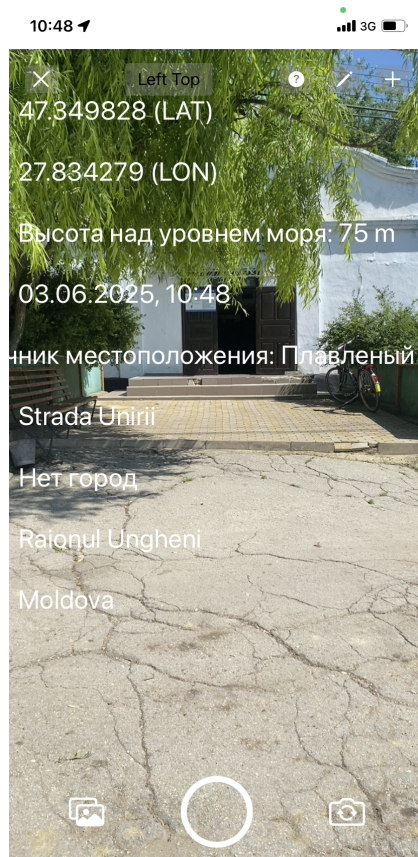
## Galerie - Căi de acces către clădire

| Drumurile/Căile de acces sunt: | Cu fisuri / gropi |
| Borduri: | Da, 1 borduri , înălțimea:10 cm |

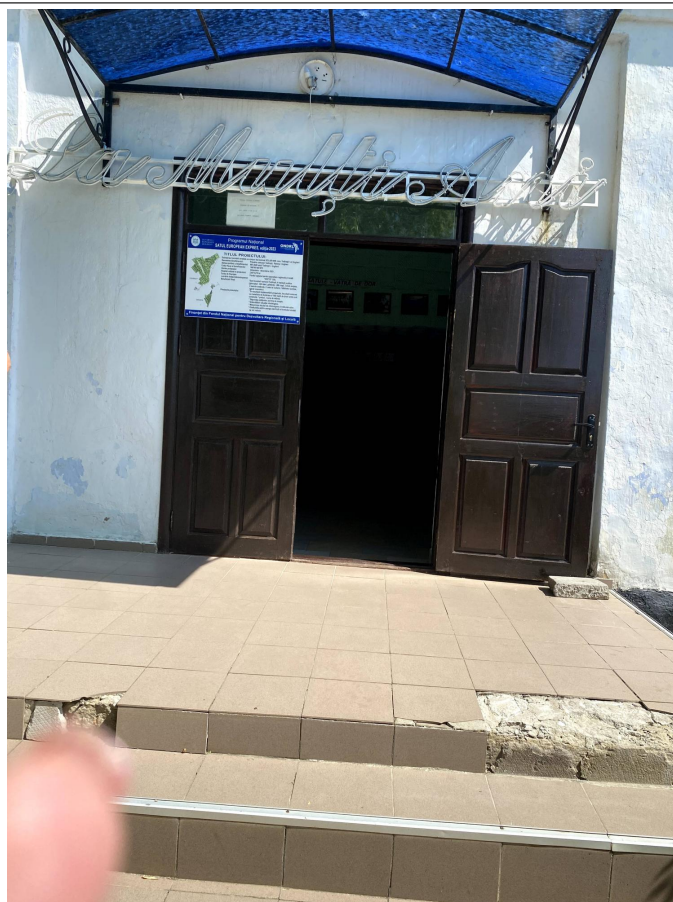
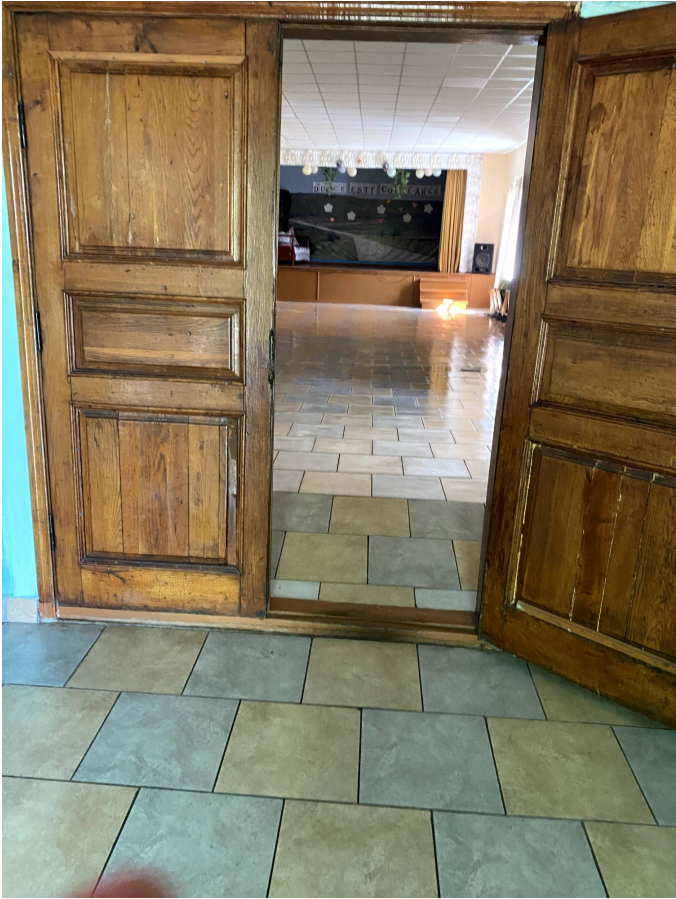
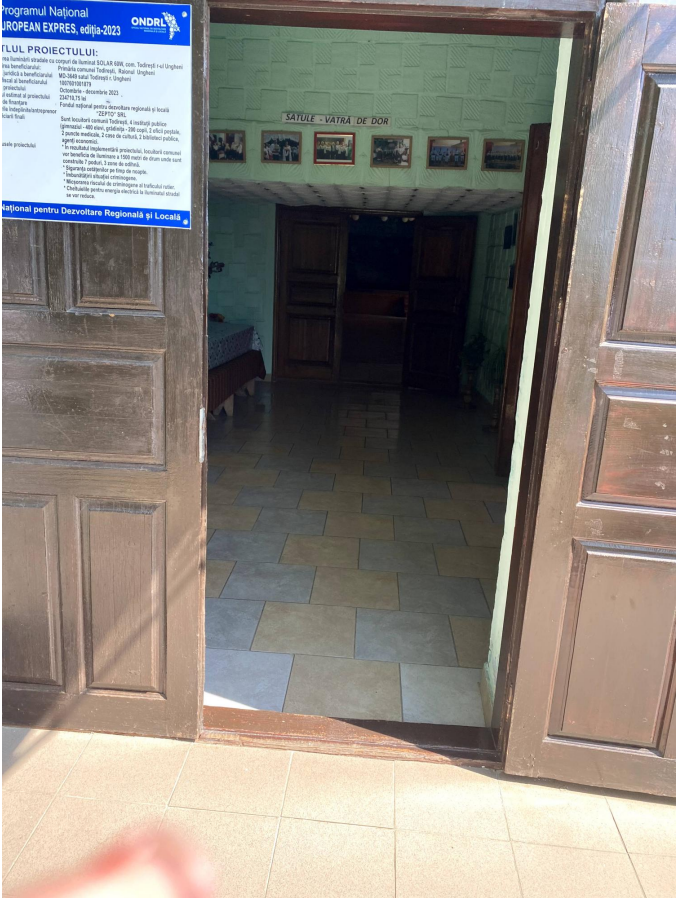
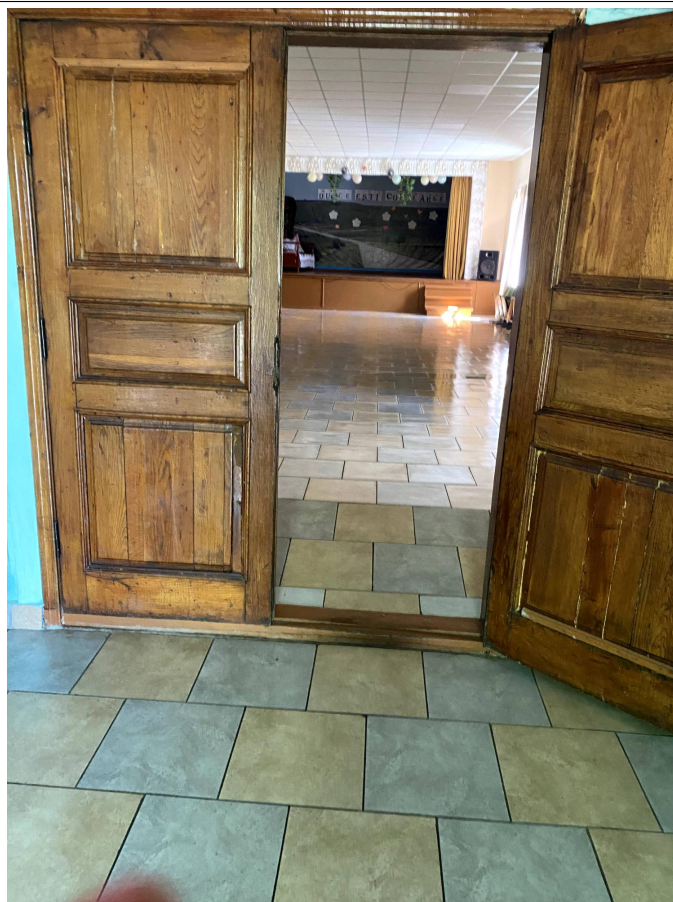
## Galerie - Intrare în clădire

| La intrare sunt trepte: | Da, 3 trepte , Înălțime totală a treptelor/scărilor (cm)34 cm |
| Înălțimea pragului ușii (de la nivelul solului până la nivelul superior al pragului): | 33 cm<br>Standard: Se aplica regula de 1:12 |
| Dacă există trepte, sunt semnalate treptele cu elemente contrastante și/sau tactile: | Nu<br>Standard: prima și ultima treaptă trebuie semnalate în culori contrastante |

| Categorii | Indicatori | Date colectate |
|---|---|---|
| | Prag ușă de intrare: | Un prag cu înălțimea: 5 cm<br>Standard: pragul trebuie să fie de maxim 2 cm |
