# Formular de evaluare a condițiilor de accesibilitate a clădirilor publice

| Categorii | Indicatori | Date colectate |
|---|---|---|
| Localitate, raion: | Untesti (Ungheni) | |
| Instituția: | BESV 35/71 Cămin cultural | |

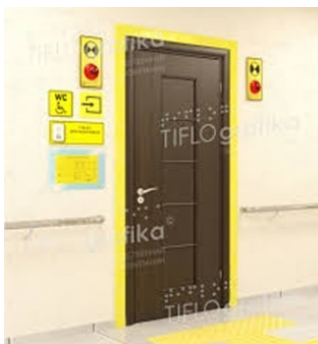
Fig. V.23. – Exemplu de conformare a suprafețelor vitrate în cadrul foi de ușă și realizarea contrastului vizual

| Categorii | Indicatori | Date colectate |
|---|---|---|
| | Ușile de la intrare și din interiorul clădirii sunt dotate/marcate corespunzător cu semne contrastante: | Da<br>Standard: este o diferență de culoare contrastantă (culori închise / culori deschise) între perete și podea |

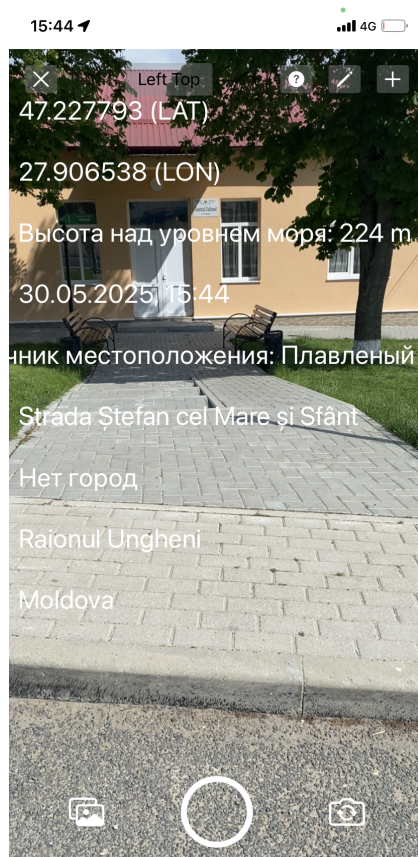
## Galerie - Căi de acces către clădire

| Trecerea de pe carosabil spre trotuar/clădire: | Abruptă |
| Borduri: | Da, 1 borduri , înălțimea:12 cm |
| Scări/Trepte: | Da, 4 scări/trepte , înălțimea:40 cm |
| Nivel: | Înclinat în coborâș |

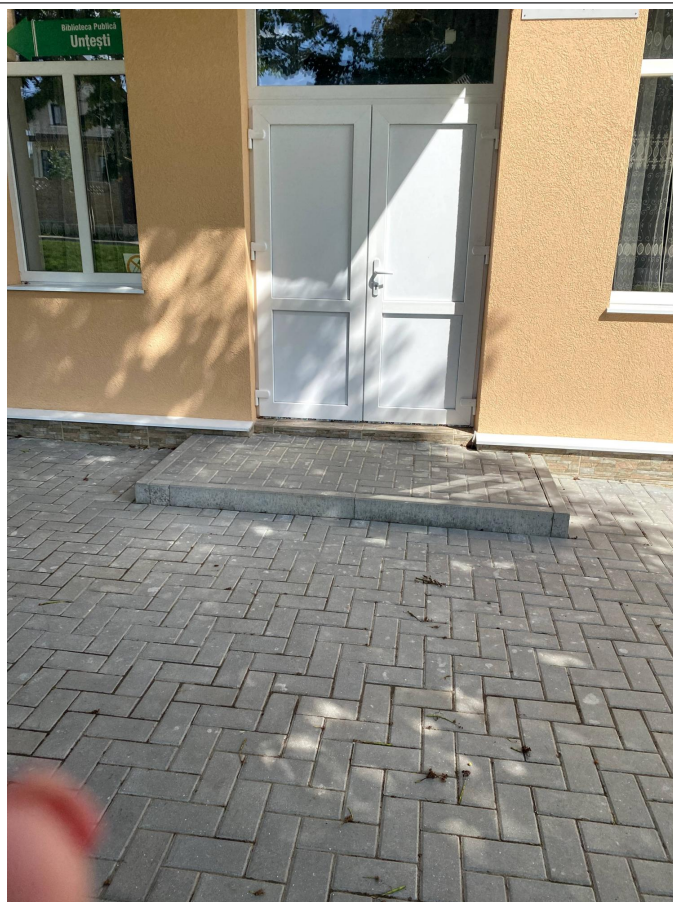
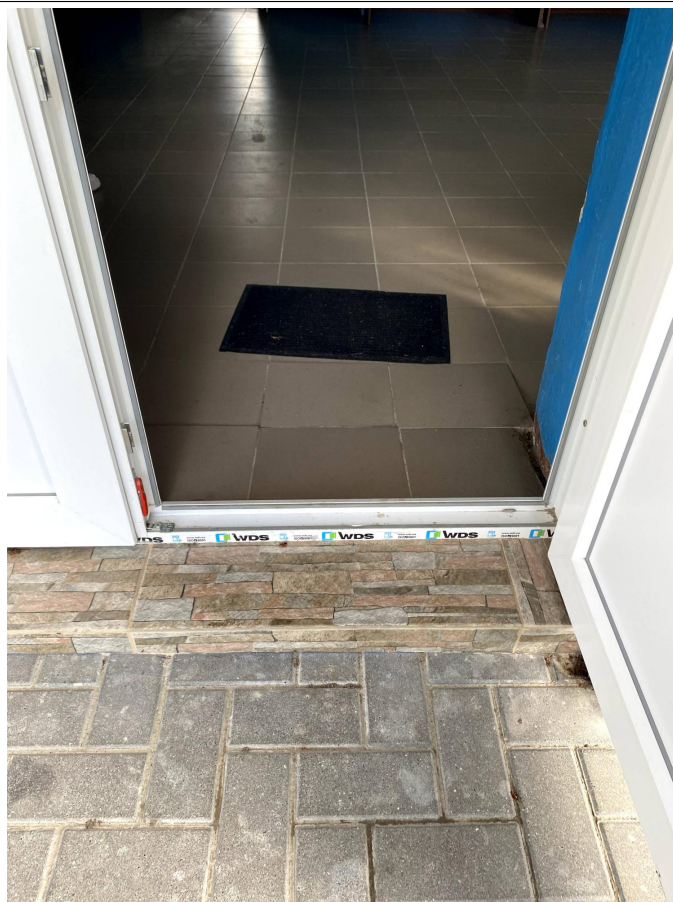
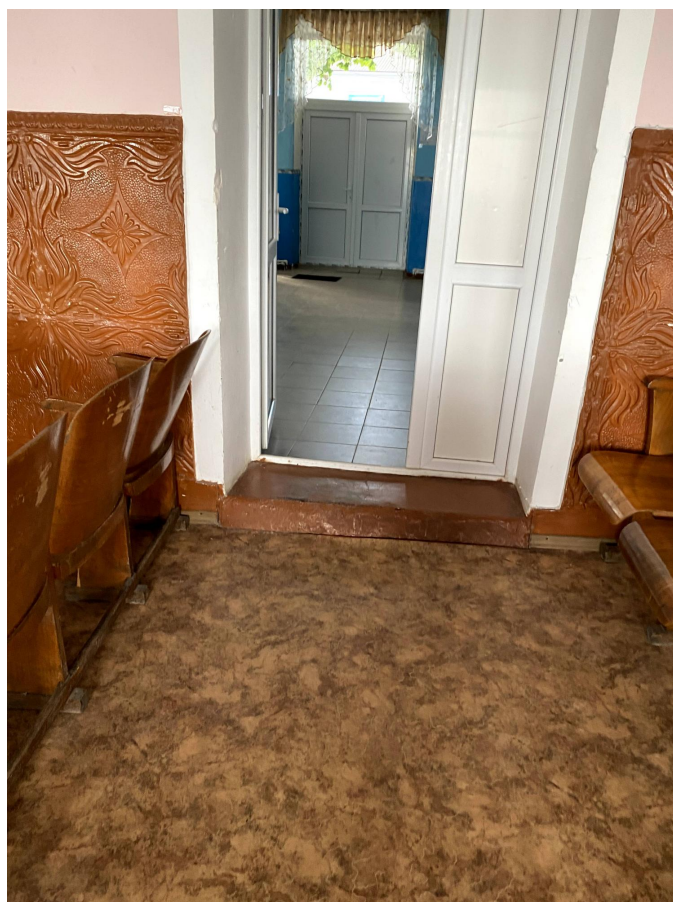
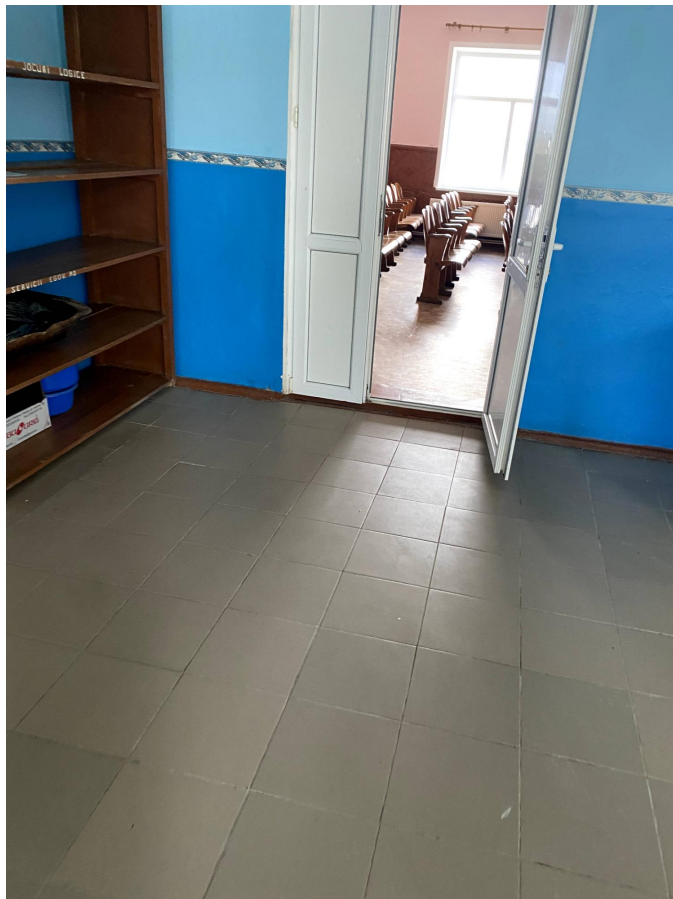
## Galerie - Intrare în clădire

| La intrare sunt trepte: | Da, 1 trepte , Înălțime totală a treptelor/scărilor (cm)12 cm |
| Înălțimea pragului ușii (de la nivelul solului până la nivelul superior al pragului): | 12 cm<br>Standard: Se aplica regula de 1:10 |
| Dacă există trepte, sunt semnalate treptele cu elemente contrastante și/sau tactile: | Nu<br>Standard: prima și ultima treaptă trebuie semnalate în culori contrastante |

| Categorii | Indicatori | Date colectate |
|---|---|---|
| | Dimensiuni ușă de intrare: | Dublă: 68 cm + 72 cm<br>Standard: lumina ușii duble trebuie să fie de minim 90 cm<br>Ușa mică din cea dublă se deschide |
| | Prag ușă de intrare: | Prag exterior și interior cu înălțimile: 12 + 7 cm<br>Standard: pragul trebuie să fie de maxim 2 cm |
