### Căi de acces către clădire

**Sala în care se prestează serviciul public (un birou sau o cameră unde poate fi deservită o persoană cu dizabilități)**

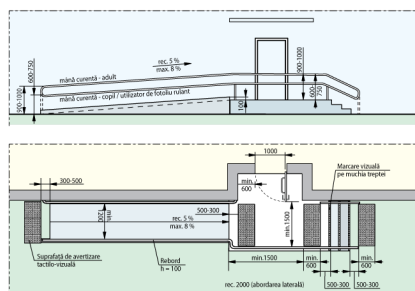
Fig. V.32.b Rampă de acces paralelă cu intrare în clădire

| Categorii | Indicatori | Date colectate |
|---|---|---|
| | Există rampă de acces: | Da |
| | Lungimea rampei: | 360 cm |
| | Lățimea rampei: | 90 cm |
| | Sunt bare de suport: | Da<br>Barele au un rând. Înălțimea barele de sus: 85 . |
