# Formular de evaluare a condițiilor de accesibilitate a clădirilor publice

| Categorii | Indicatori | Date colectate |
|---|---|---|
| Localitate, raion: | Bahmut (Calarasi) | |
| Instituția: | BESV 9/10 (Magazin) | |

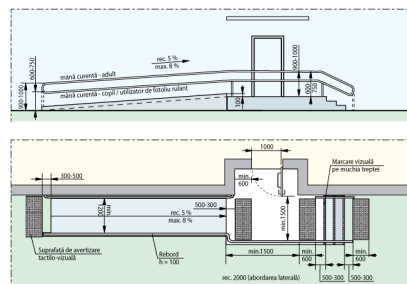
**Fig. V.32.b** Pampă de acces paralelă cu intrare în clădire

| La intrare sunt trepte: | Da, 2 trepte , Înălțime totală a treptelor/scărilor (cm)25 cm |
| Înălțimea pragului ușii (de la nivelul solului până la nivelul superior al pragului): | 25 cm<br>Standard: Se aplica regula de 1:12 |
| Dacă există trepte, sunt semnalate treptele cu elemente contrastante și/sau tactile: | Nu<br>Standard: prima și ultima treaptă trebuie semnalate în culori contrastante |
| Există rampă de acces: | Nu |
