# Formular de evaluare a condițiilor de accesibilitate a clădirilor publice

Data: 20-07-2025

| Categorii | Indicatori | Date colectate |
|---|---|---|
| Adresa, strada, nr.: | str. Cotovchi 17 | |
| Instituția: | BESV 36/67 Casa de Cultura | |

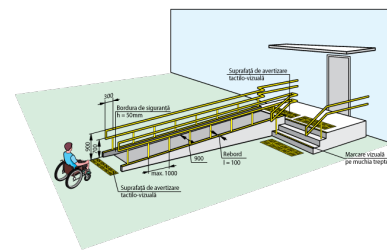
| Există rampă de acces: | Da |
| Lungimea rampei: | 250 cm |
| Lățimea rampei: | 90 cm |
| Suprafața rampei este antiderapantă (nealunecoasă): | Nu |
| Sunt bare de suport: | Nu |

Fig. V.31.a Rampă de acces perpendiculară pe intrarea în clădire

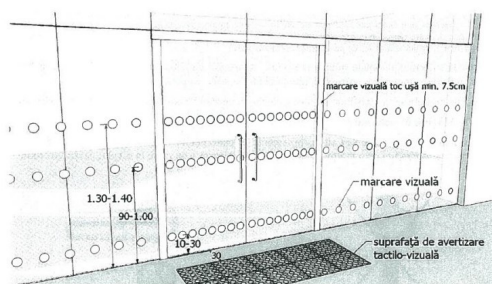
Fig. V.24. - Exemplu de conformare a suprafețelor vitrate în cadrul foii de ușă și realizarea contrastului vizual, atunci când ușa și suprafețele adiacente sunt vitrate

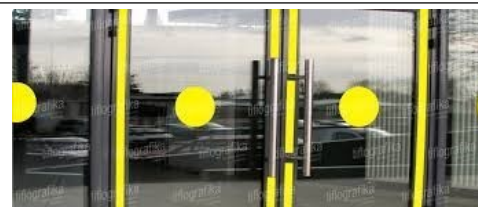
| Coridoare: | Da |
| Lățimea coridorului (în cel mai îngust loc) este peste 150 cm? | Da |
| Trepte: | Da , 1 trepte , înălțimea:15 cm |
| Pardoseala/podeaua în coridor este suprafață accesibilă: | Nu |
| Bariere/obstacole: | Nu |
| Iluminare bună (lumină de zi și lumină artificială) pe hol și pe culoarele principale: | Da |

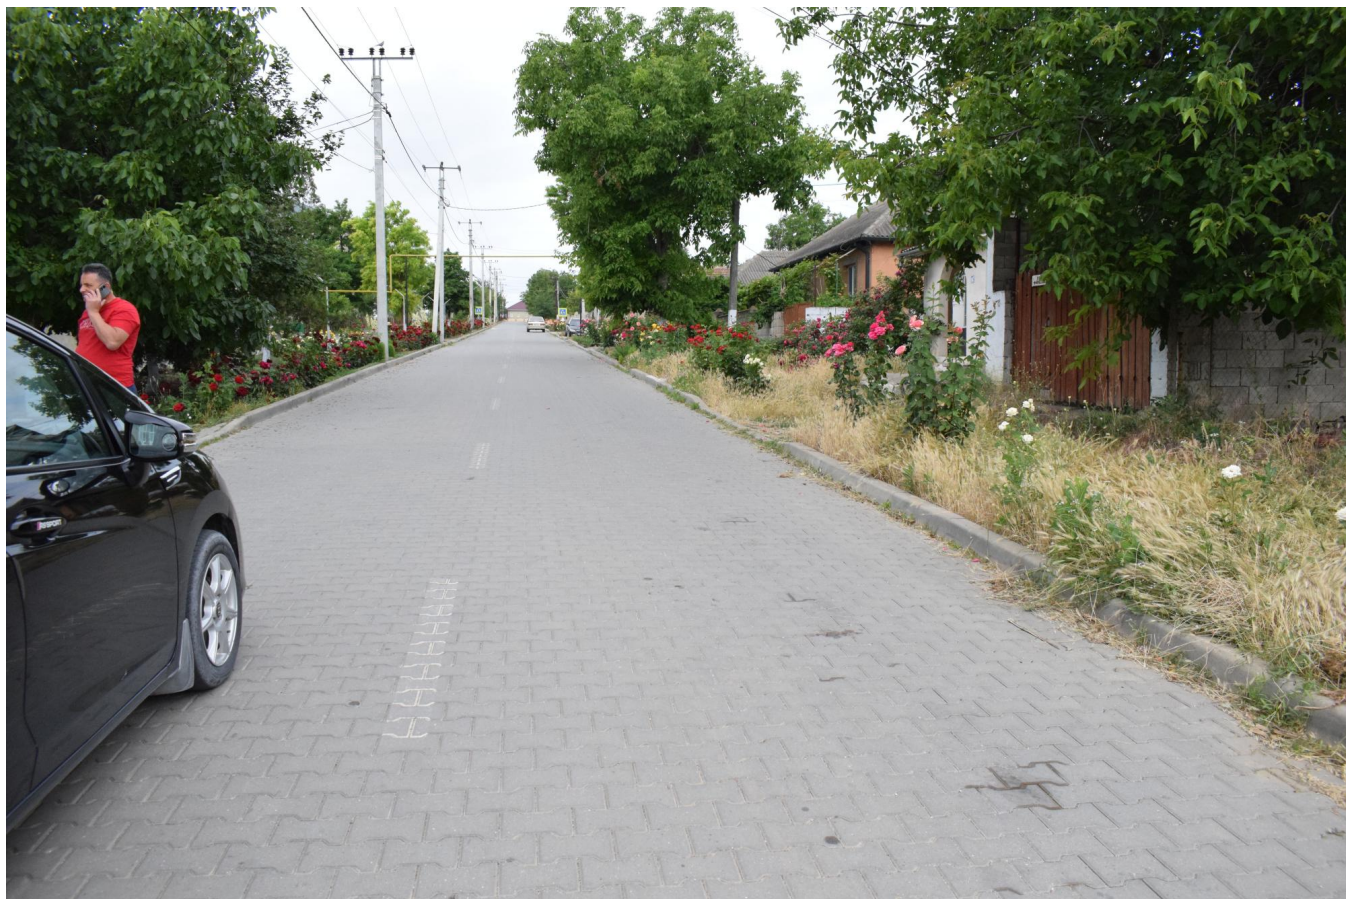
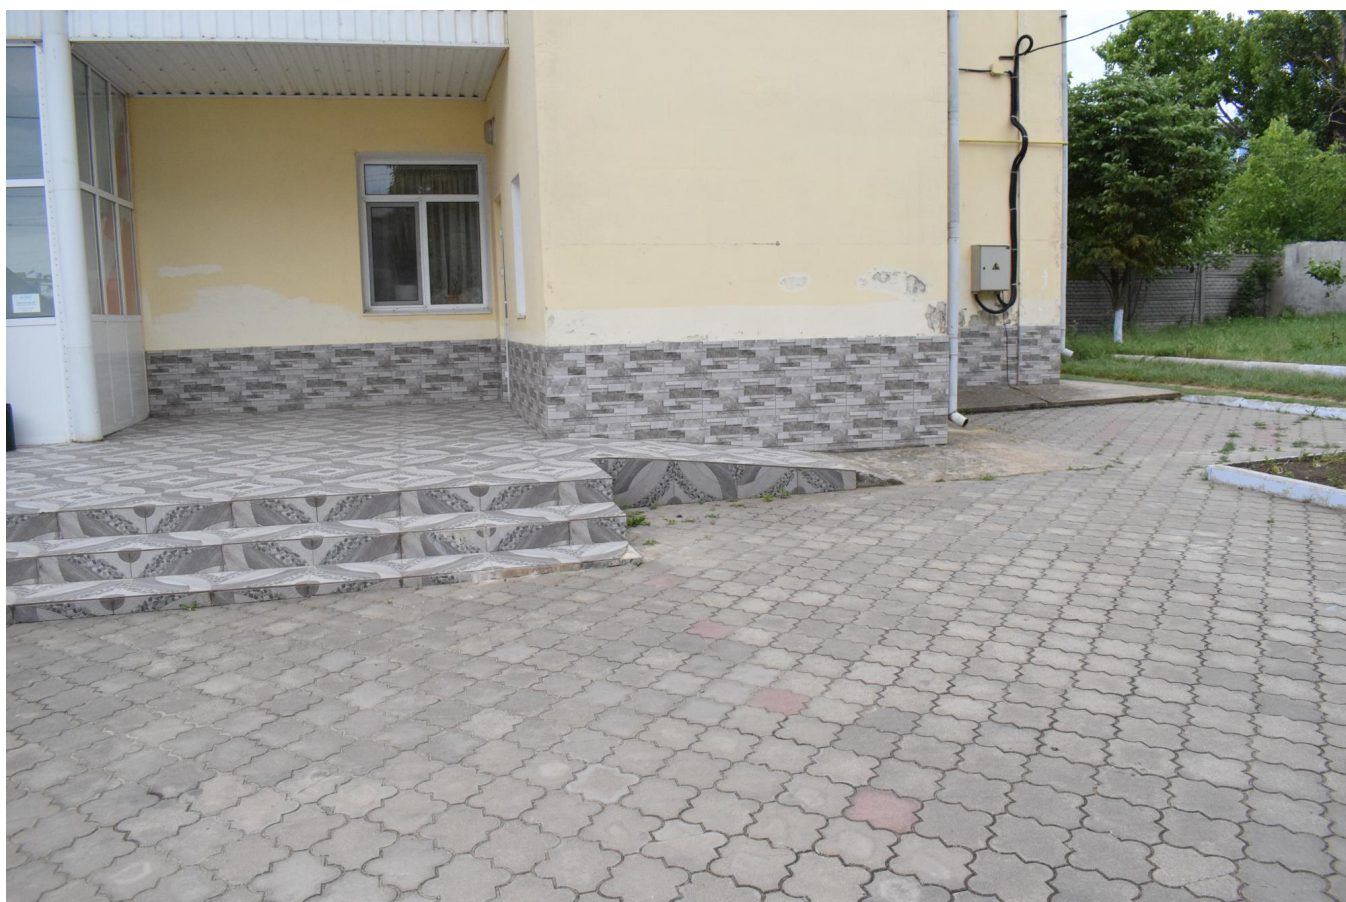
## Galerie - Căi de acces către clădire

| Tip înveliș: | Asfalt |
| Drumurile/Căile de acces sunt: | Calitative |
| Trotuare: | Da |
| Trecerea de pe carosabil spre trotuar/clădire: | Lină |
| Nivel: | Orizontal |

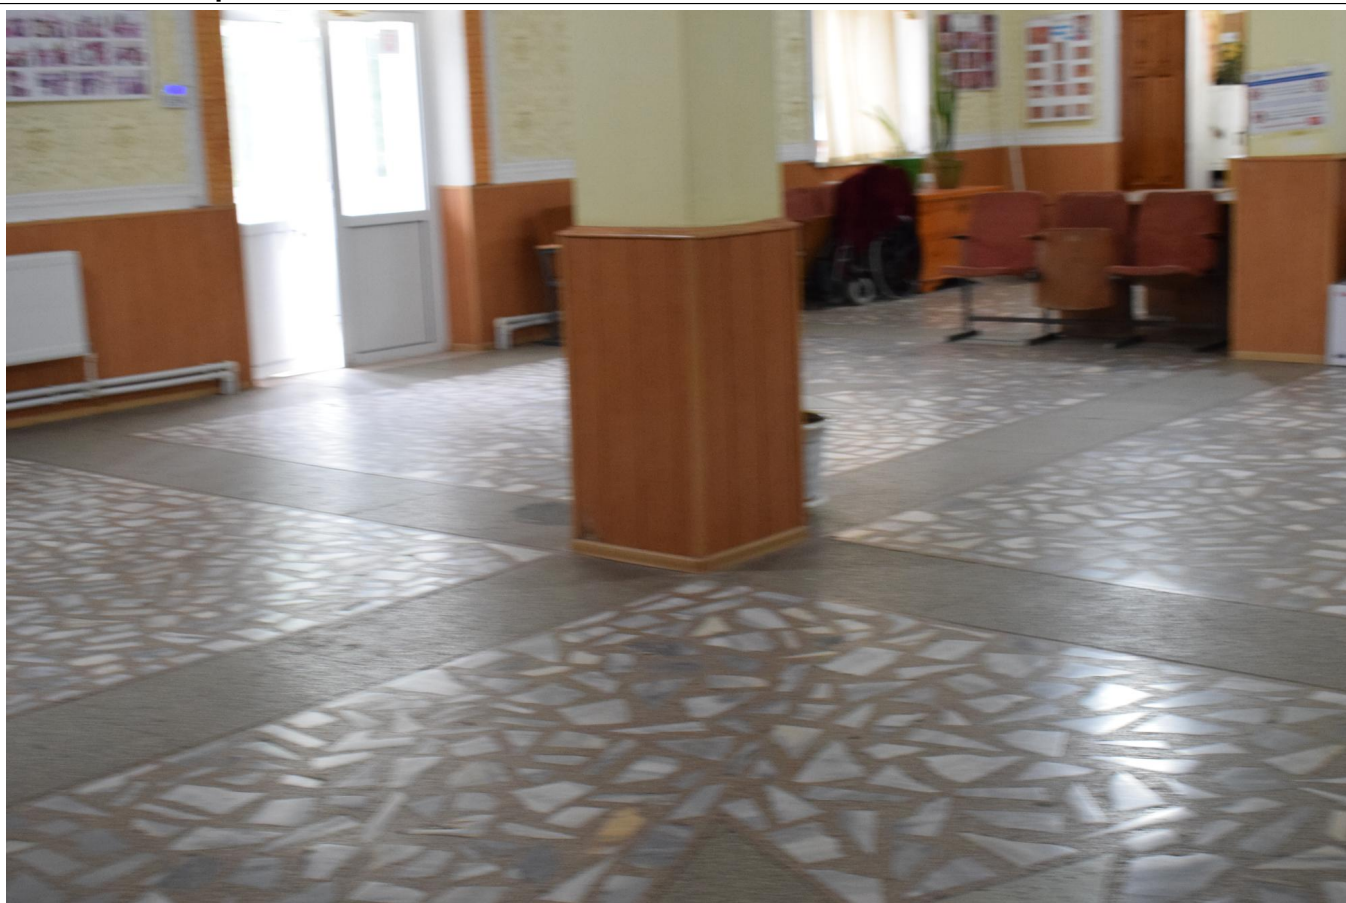
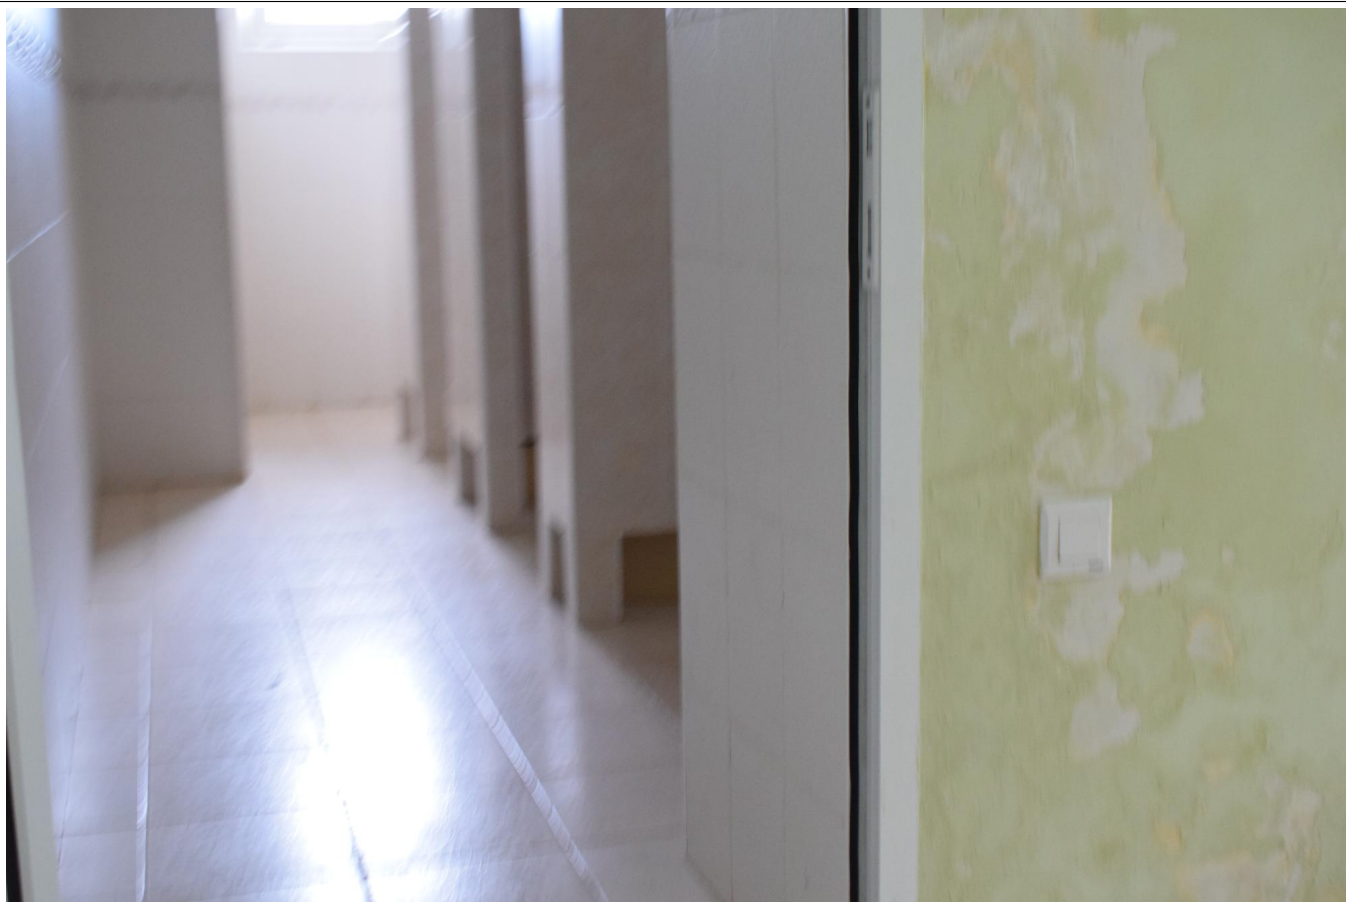
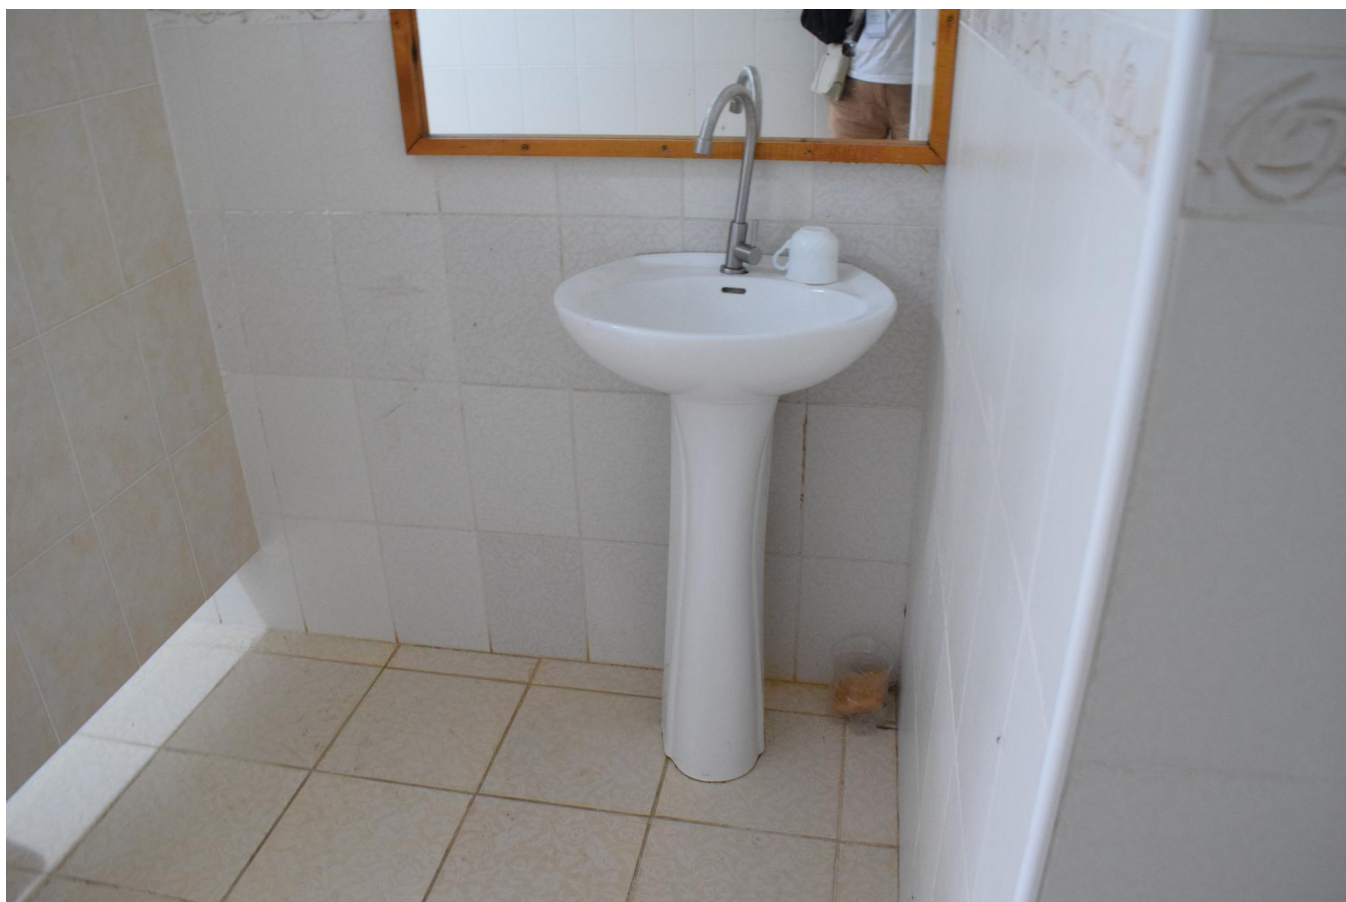
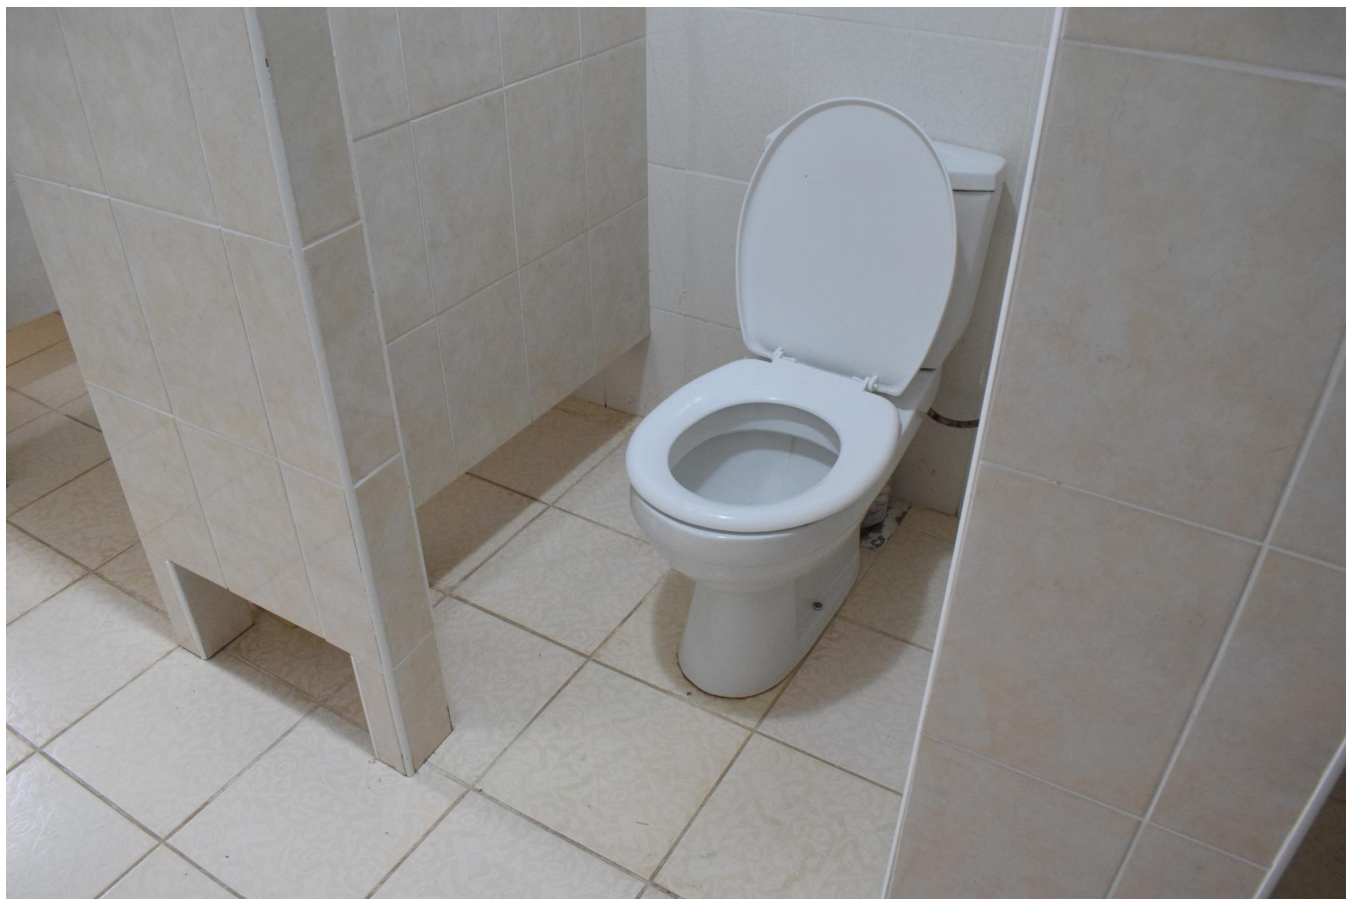
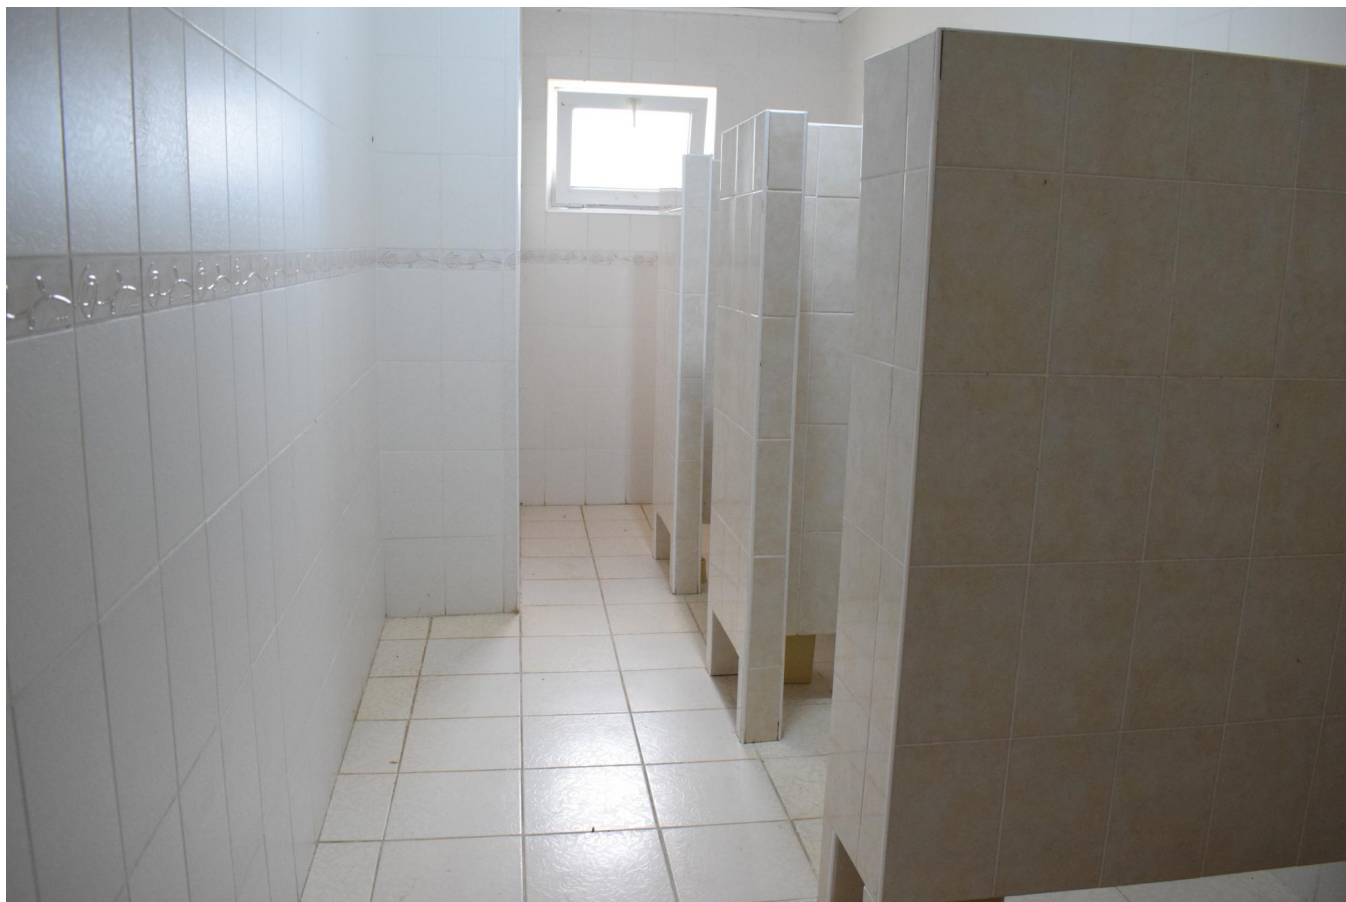
**Galerie - Sala de prestare a serviciului**

Este la nivel de:

Etaj

Dacă sala este la etaj, atunci există un ascensor/elevator:

Nu . Nu există opțiune alternativă pentru a urca la etaj

În sală este spațiu de manevră pentru un scaun rulant cu diagonala minimă de 140 cm:

Spațiul interior este suficient iluminat:

Culori contrastante pentru sală:

Da  
Standard: este o diferență de culoare contrastantă (culori închise / culori deschise) între perete și podea
