# Formular de evaluare a condițiilor de accesibilitate a clădirilor publice

| Categorii | Indicatori | Date colectate |
|---|---|---|
| Localitate, raion: | Pelinia (Drochia) | |
| Instituția: | Primăria satului Pelinia | |

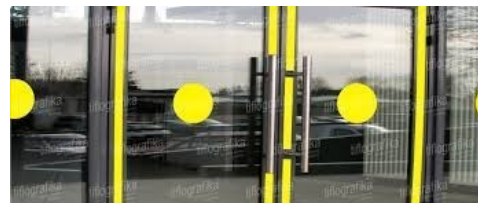
Fig. V.24. – Exemplu de conformare a suprafețelor vitrate în cadrul foi de ușă și realizarea contrastului vizual, atunci când ușa și suprafețele adiacente sunt vitrate

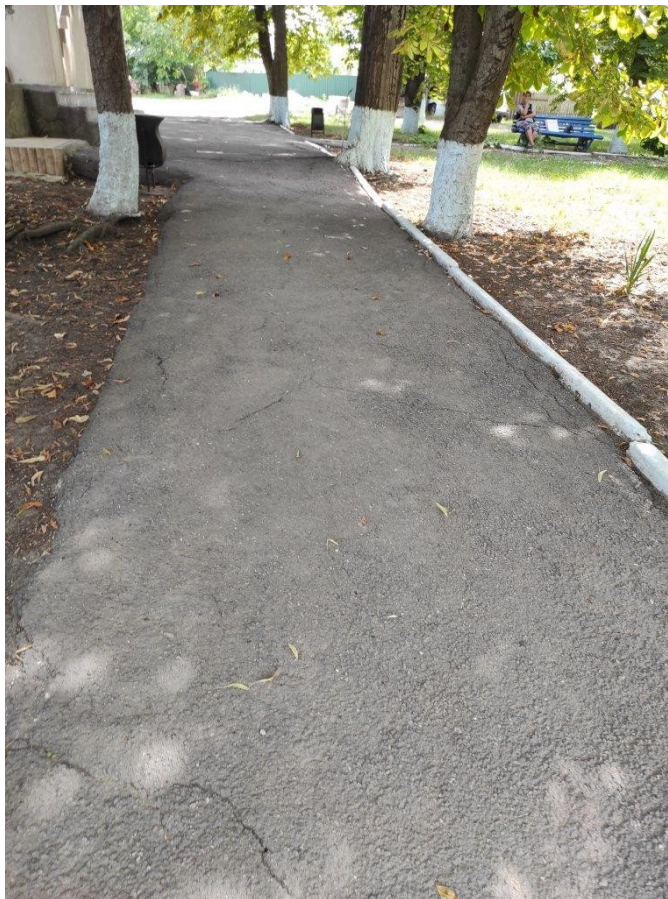
## Galerie - Căi de acces către clădire

| Drumurile/Căile de acces sunt: | Denivelate |
| Trecerea de pe carosabil spre trotuar/clădire: | Abruptă |
| Borduri: | Da, 1 borduri , înălțimea:26 cm |
| Scări/Trepte: | Da, 3 scări/trepte , înălțimea:15 cm |

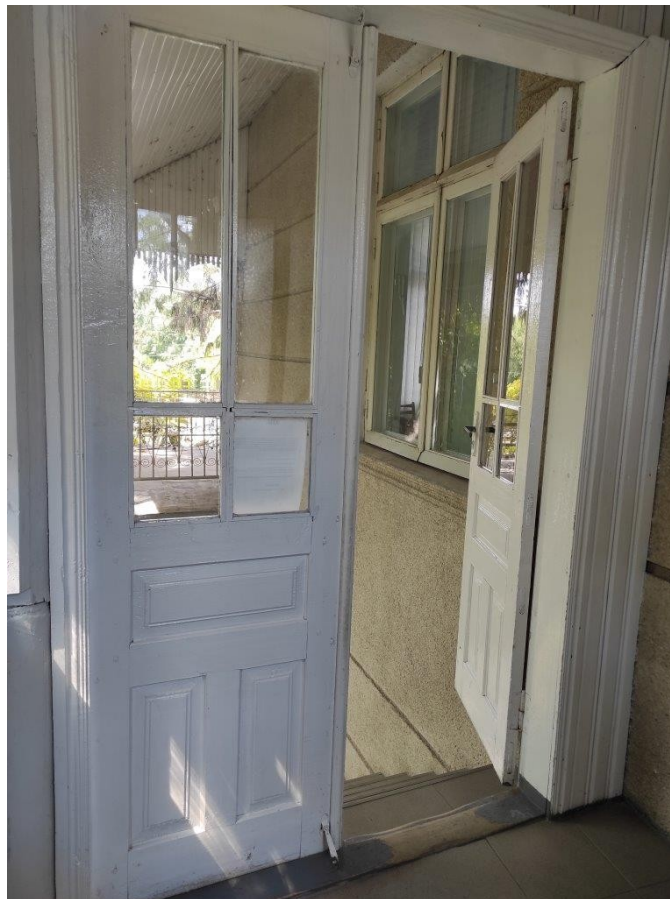
## **Galerie - Uși**

| Categorii | Indicatori | Date colectate |
|---|---|---|
| | Dimensiuni ușă de intrare: | Dublă: 65 cm + 65 cm<br>Standard: lumina ușii duble trebuie să fie de minim 90 cm<br>Ușa mică din cea dublă se deschide |
| | Prag ușă de intrare: | Un prag cu înălțimea: 2 cm<br>Standard: pragul trebuie să fie de maxim 2 cm |
| | Ușile de la intrare și din interiorul clădirii sunt dotate/marcate corespunzător cu semne contrastante: | Nu<br>Standard: este o diferență de culoare contrastantă (culori închise / culori deschise) între perete și podea |

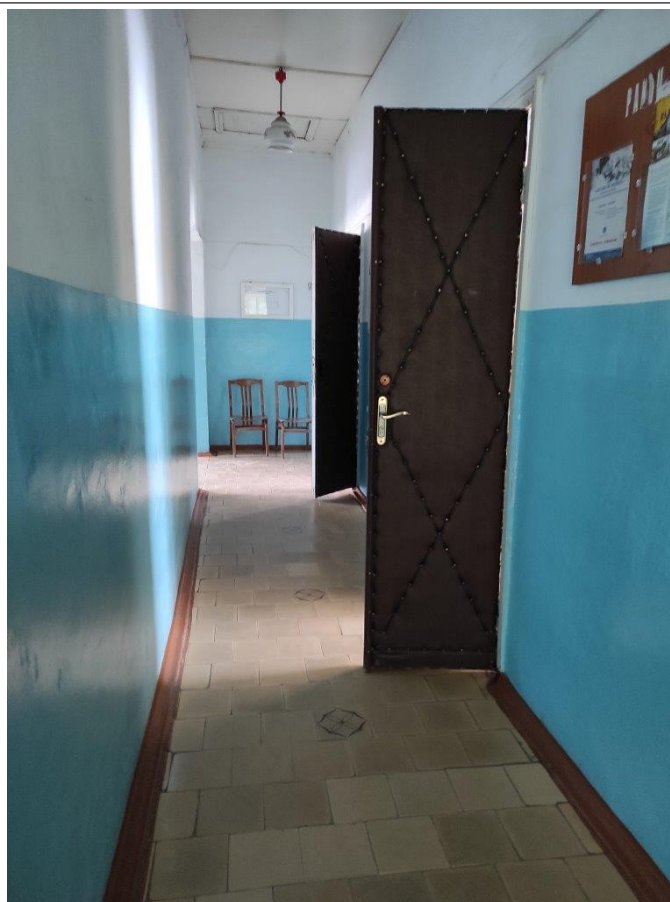
## **Galerie - Coridoare**

| Lățime (dacă este cazul, în cel mai îngust loc): | 130 cm , nu există buzunare la coridoare<br>Standard: Lățimea minimă a coridorului ar trebui să fie de cel puțin 150 cm), Dacă coridorul este îngust (până la 180 cm) |
| Iluminare bună (lumină de zi și lumină artificială) pe hol și pe culoarele principale: | Parțial |
