# Formular de evaluare a condițiilor de accesibilitate a clădirilor publice

Data: 20-07-2025

| Categorii | Indicatori | Date colectate |
|---|---|---|
| Instituția: | BESV Sofia nr. 14/38 (Casa de Cultură) | |

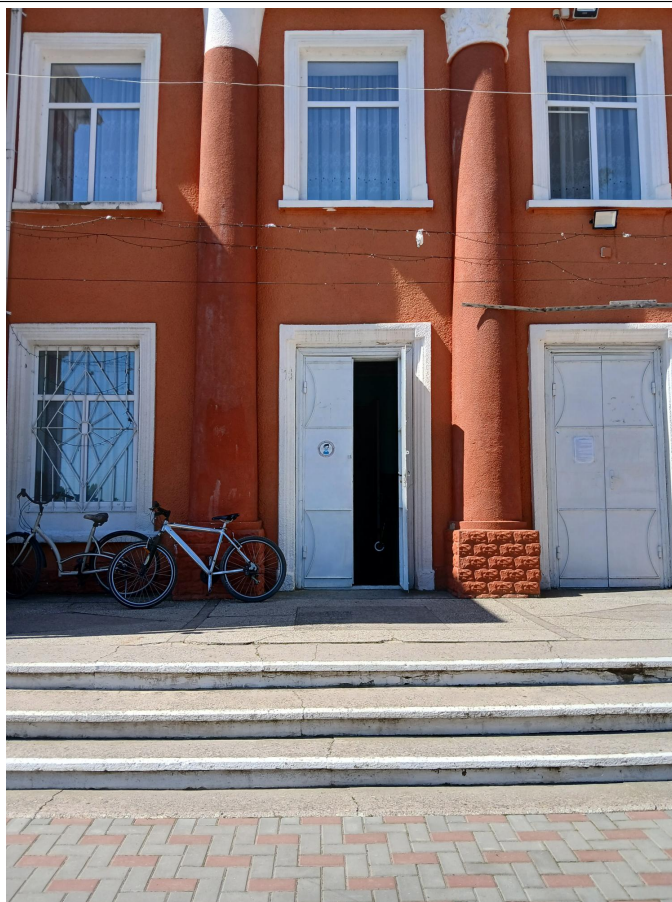
## Galerie - Intrare în clădire

| Intrarea în clădire este la nivelul solului: | Nu |
| La intrare sunt trepte: | Da, 3 trepte , Înălțime totală a treptelor/scărilor (cm)16 cm |
| Înălțimea pragului ușii (de la nivelul solului până la nivelul superior al pragului): | 7 cm<br>Standard: Se aplica regula de 1:10 |
| Dacă există trepte, sunt semnalate treptele cu elemente contrastante și/sau tactile: | Nu<br>Standard: prima și ultima treaptă trebuie semnalate în culori contrastante |
| Există rampă de acces: | Nu |

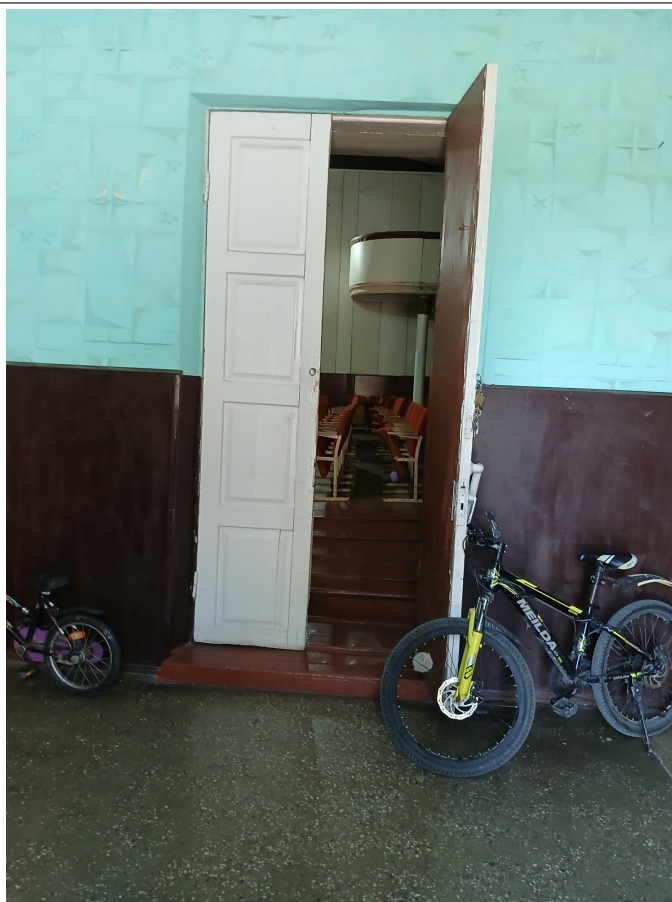
## Galerie - Uși

| Categorii | Indicatori | Date colectate |
|---|---|---|
| | Dimensiuni ușă de intrare: | Dublă: 50 cm + 50 cm<br>Standard: lumina ușii duble trebuie să fie de minim 90 cm<br>Ușa mică din cea dublă se deschide |
| | Prag ușă de intrare: | Un prag cu înălțimea: 5 cm<br>Standard: pragul trebuie să fie de maxim 2 cm |
| | Ușile de la intrare și din interiorul clădirii sunt dotate/marcate corespunzător cu semne contrastante: | Nu<br>Standard: este o diferență de culoare contrastantă (culori închise / culori deschise) între perete și podea |
