# Formular de evaluare a condițiilor de accesibilitate a clădirilor publice

| Categorii | Indicatori | Date colectate |
|---|---|---|
| Localitate, raion: | Hirova (Calarasi) | |
| Instituția: | BESV 9/16 (Centru cultural) | |

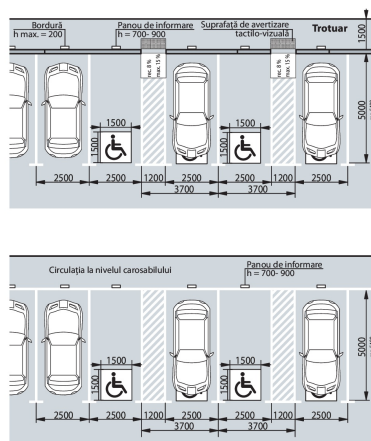
Fig. IV.18 Parcare pe o direcție perpendiculară față de carosabil

Locuri de parcare amenajate pentru persoanele cu dizabilități:

Nu

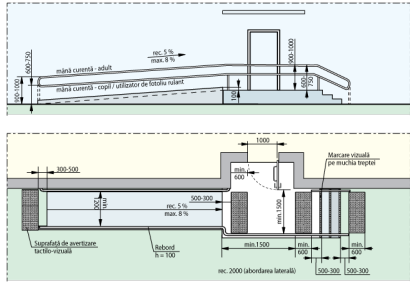
Fig. V.32.b Rampă de acces paralelă cu intrare în clădire

| Categorii | Indicatori | Date colectate |
|---|---|---|
| | Înălțimea pragului ușii (de la nivelul solului până la nivelul superior al pragului): | 40 cm<br>Standard: Se aplica regula de 1:12 |
| | Există rampă de acces: | Nu |
