# Formular de evaluare a condițiilor de accesibilitate a clădirilor publice

Data: **20-07-2025**

Echipa de evaluare: **Lupascu Ion, Monitor de accesibilitate**

| Categorii | Indicatori | Date colectate |
|---|---|---|
| Instituția: | BESV Miciurin nr. 14/23 (Școala Primară) | |

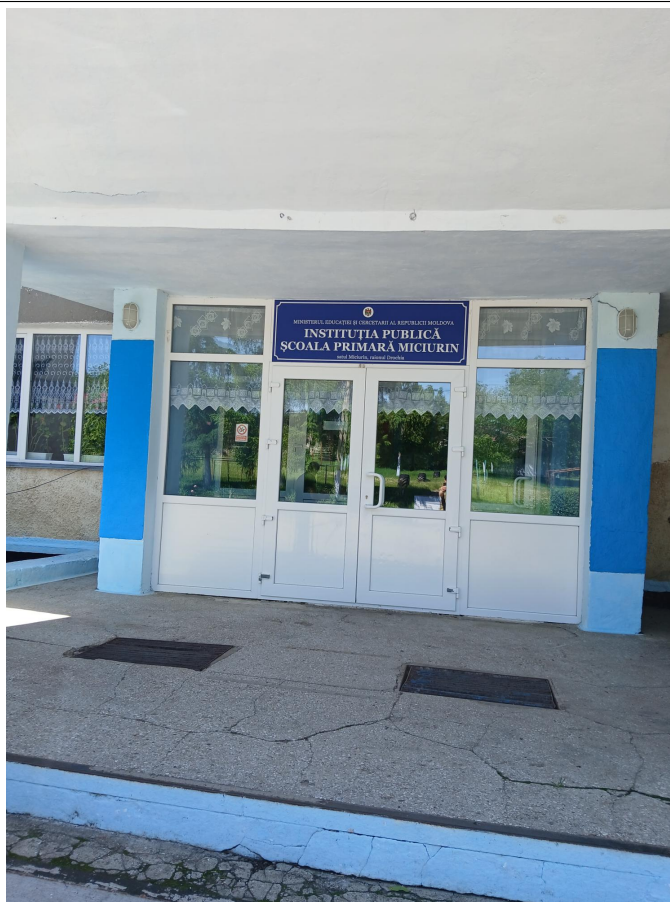
## Galerie - Intrare în clădire

| Intrarea în clădire este la nivelul solului: | Da |
| Dacă este folosită o intrare alternativă, există indicatoare care arată direcția către aceasta: | Nu |
| Ușa se deschide în interior sau exterior: | Exterior |

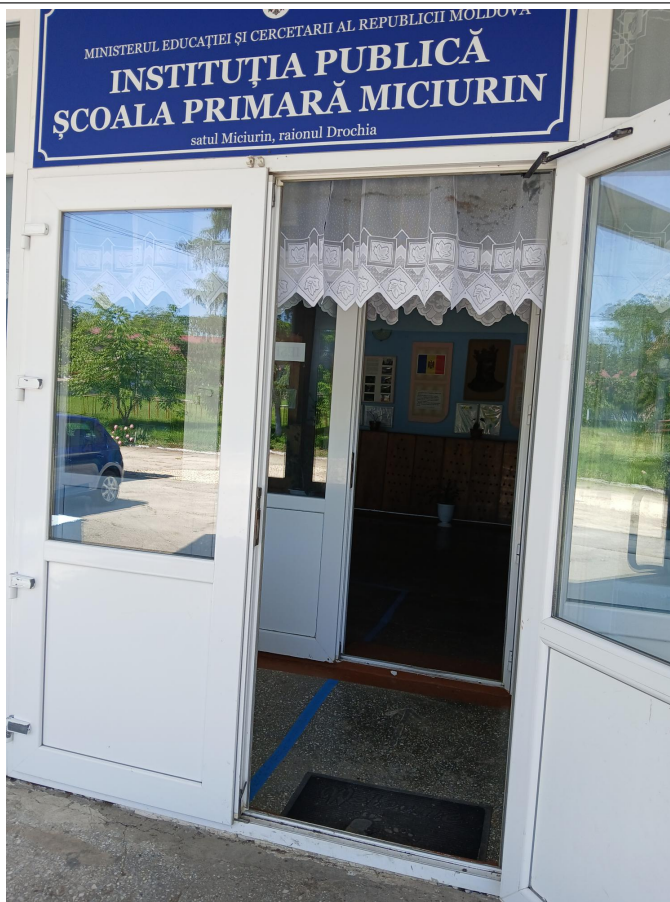
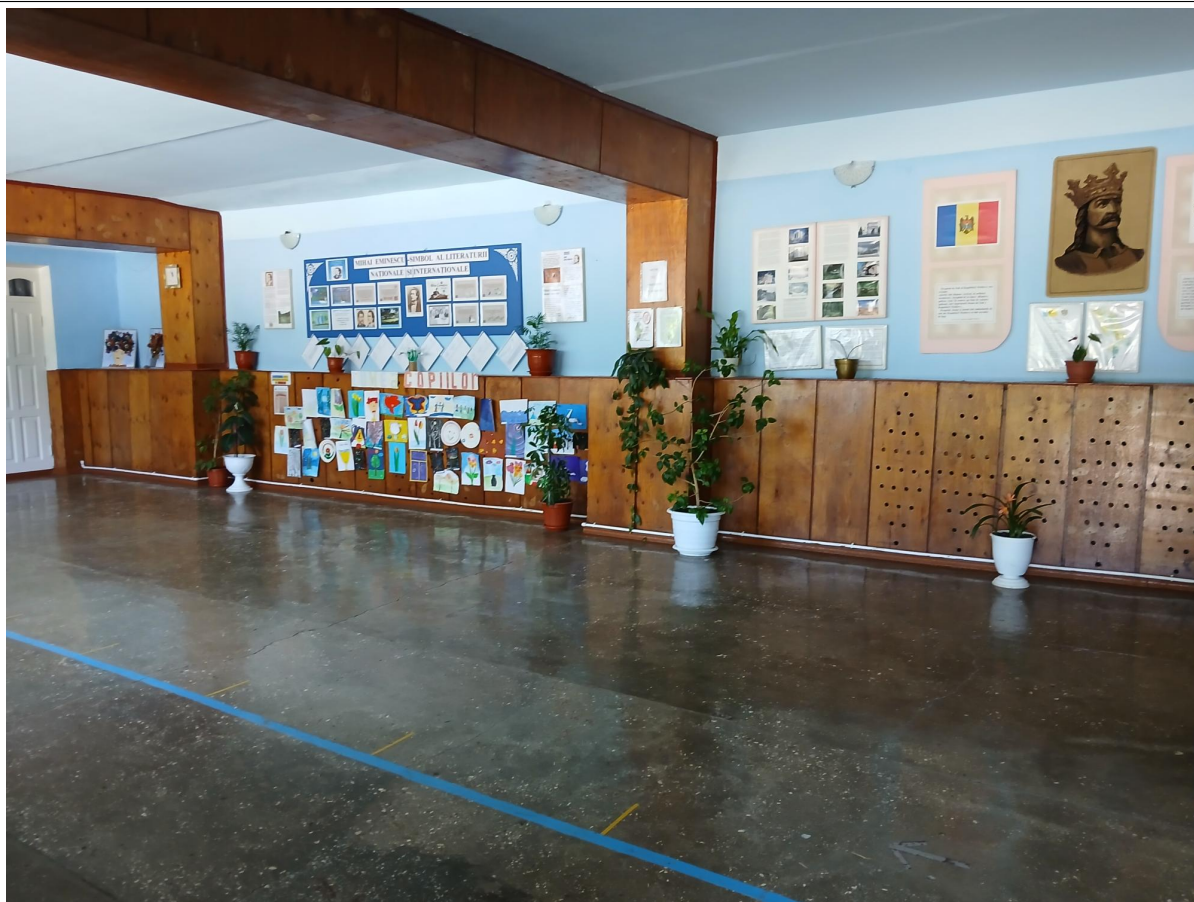
## Galerie - Uși

| Dimensiuni ușă de intrare: | Dublă: 90 cm + 90 cm<br>Standard: lumina ușii duble trebuie să fie de minim 90 cm<br>Ușa mică din cea dublă se deschide |
| Prag ușă de intrare: | Un prag cu înălțimea: 8 cm<br>Standard: pragul trebuie să fie de maxim 2 cm |
| Ușile de la intrare și din interiorul clădirii sunt dotate/marcate corespunzător cu semne contrastante: | Da<br>Standard: este o diferență de culoare contrastantă (culori închise / culori deschise) între perete și podea |
