# Formular de evaluare a condițiilor de accesibilitate a clădirilor publice

Data: 20-07-2025

| Categorii | Indicatori | Date colectate |
|---|---|---|
| Instituția: | BESV Pervomaiscoe nr. 14/33 (Căminul Cultural) | |

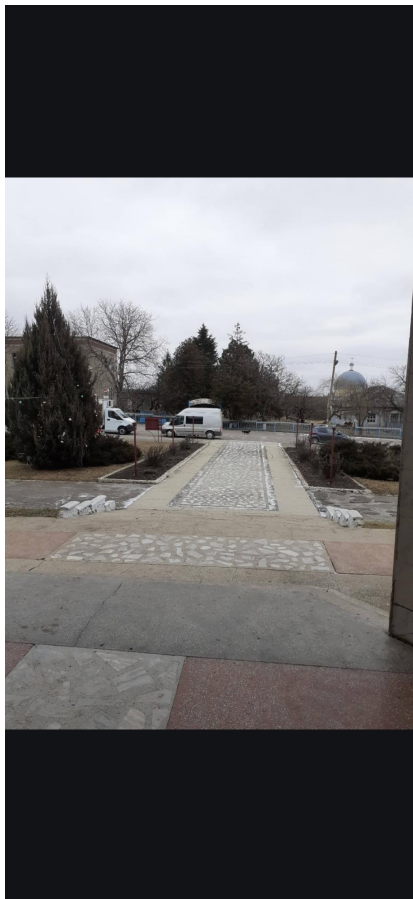
## **Galerie - Căi de acces către clădire**

| Tip înveliș: | Asfalt |
| Drumurile/Căile de acces sunt: | Calitative |
| Trotuare: | Da |
| Trecerea de pe carosabil spre trotuar/clădire: | Lină |
