# Formular de evaluare a condițiilor de accesibilitate a clădirilor publice

Data: 30-06-2025

| Categorii | Indicatori | Date colectate |
|---|---|---|
| Localitate, raion: | Mindra (Calarasi) | |
| Instituția: | BESV 9/20 (Biblioteca) | |

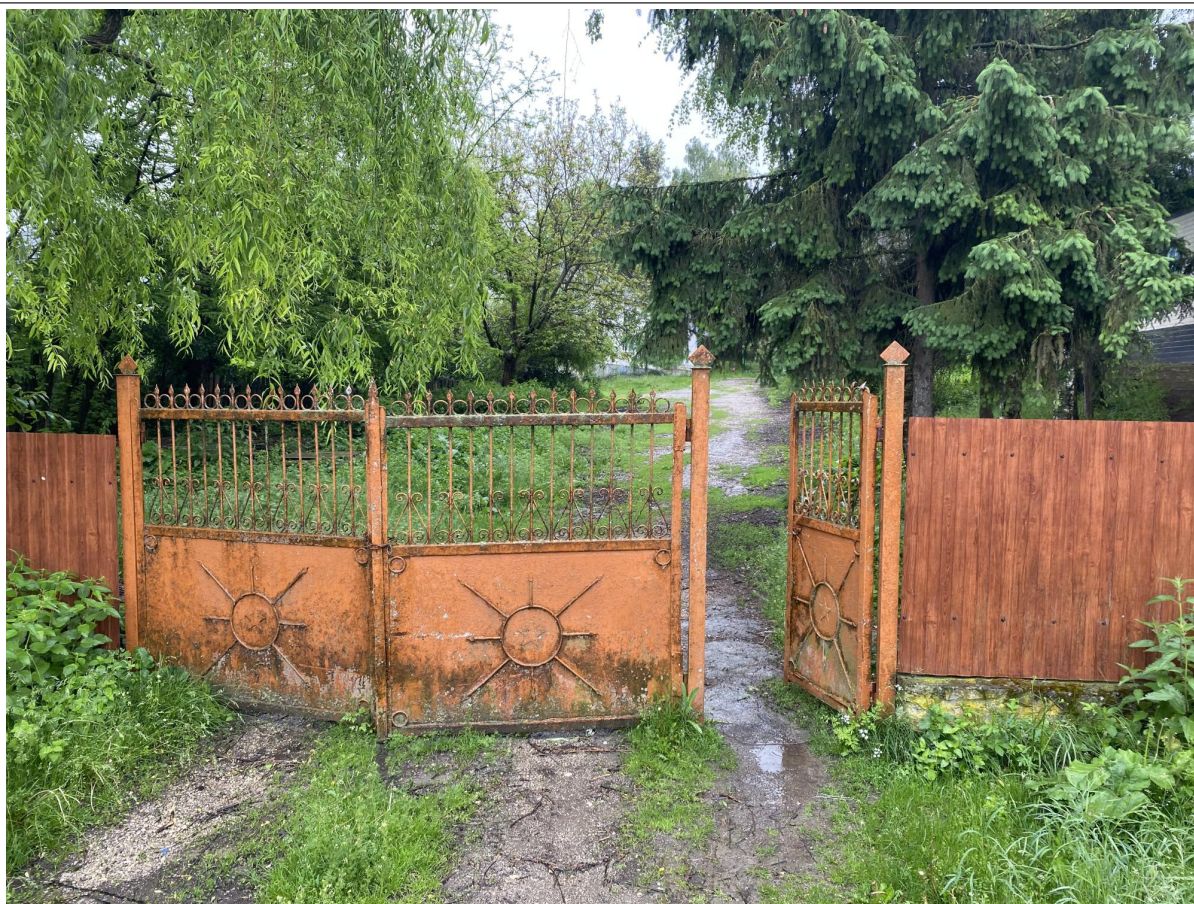
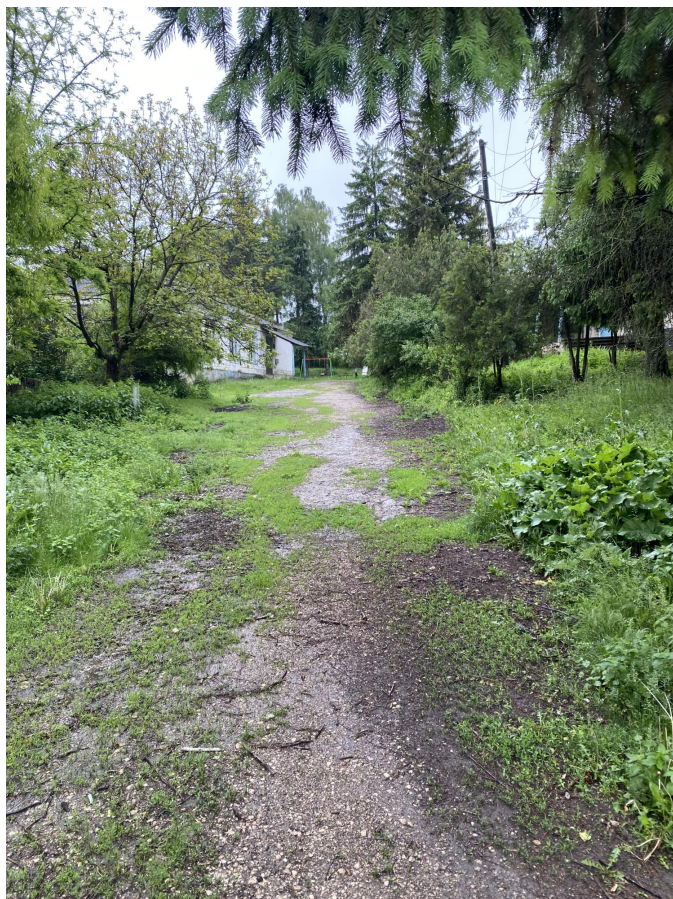
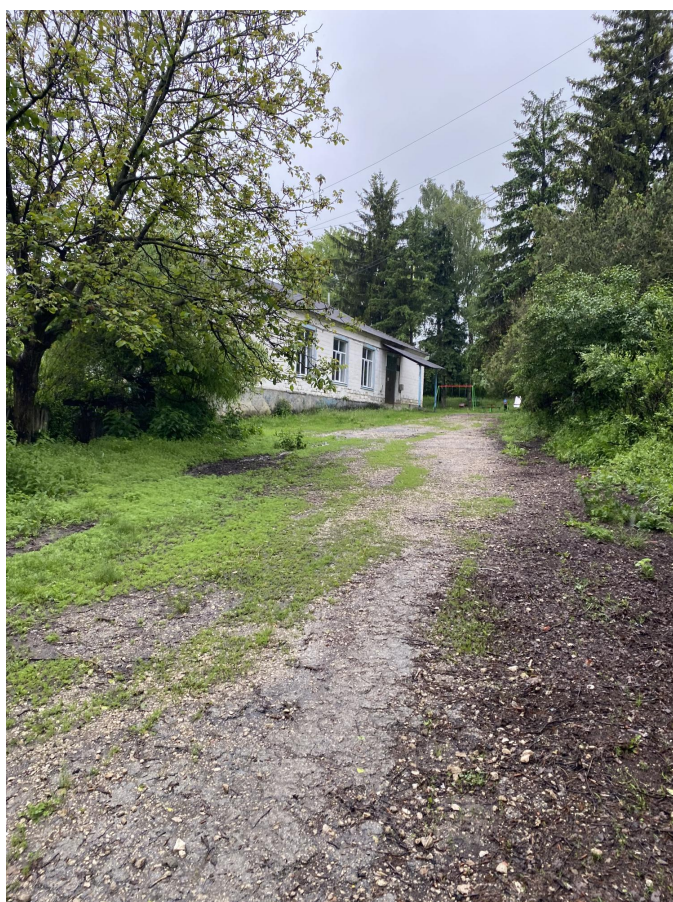
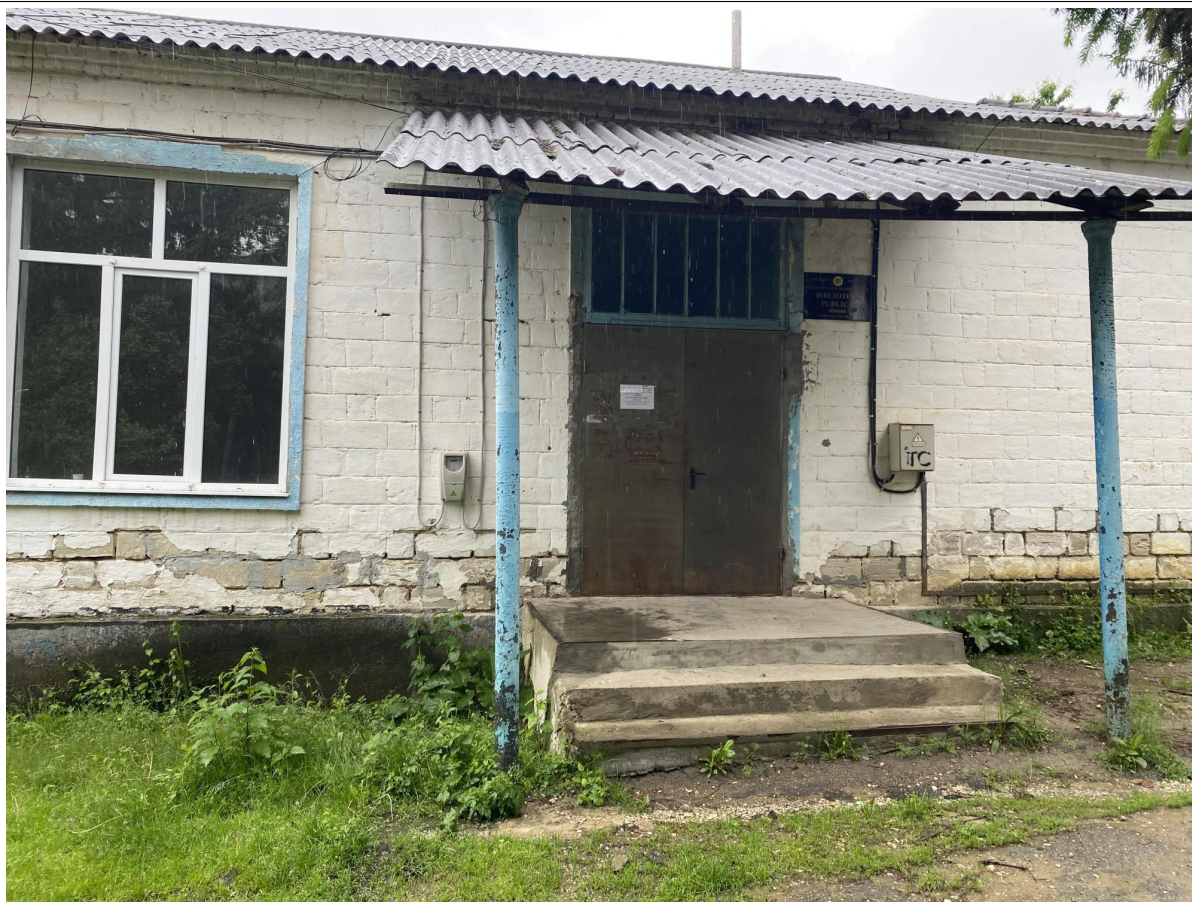
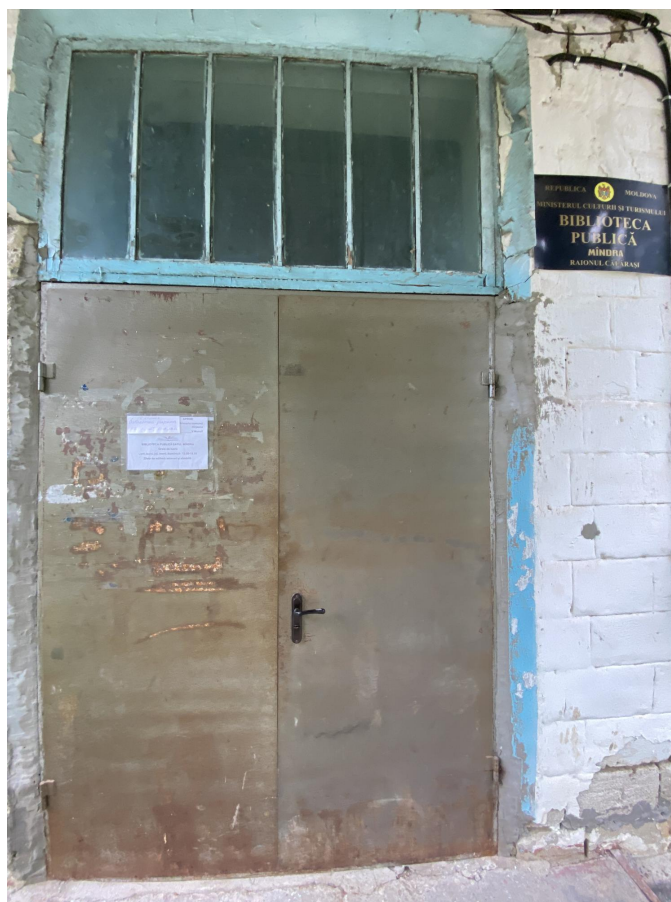
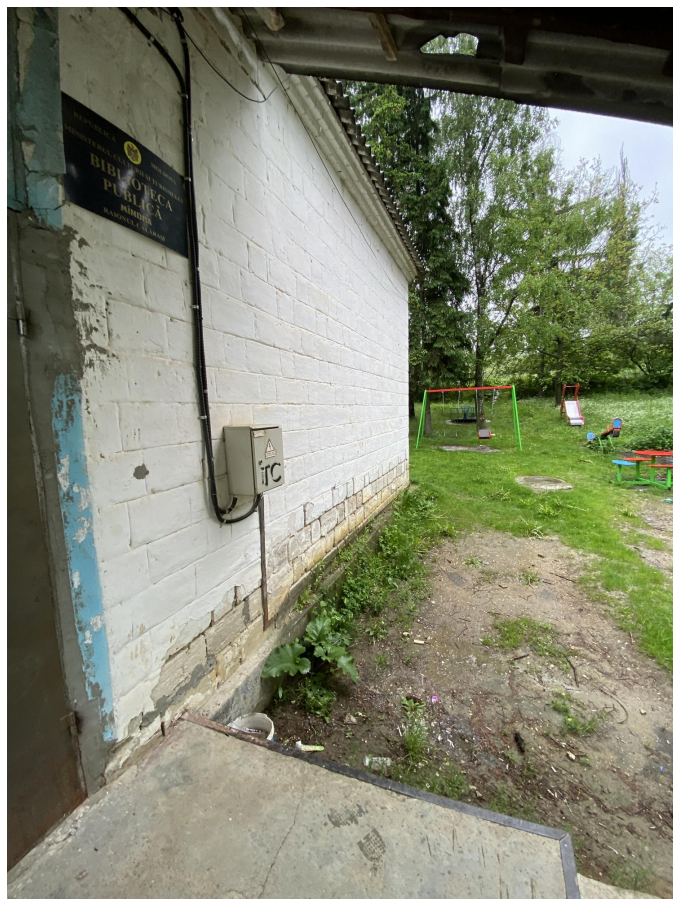
## Galerie - Căi de acces către clădire

| Tip înveliș: | asfalt + pământ tasat |
| Drumurile/Căile de acces sunt: | Cu fisuri / gropi |
| Poartă intrare: | Da, are lățimea: 80 cm |
| Nivel: | Înclinat în urcuș |

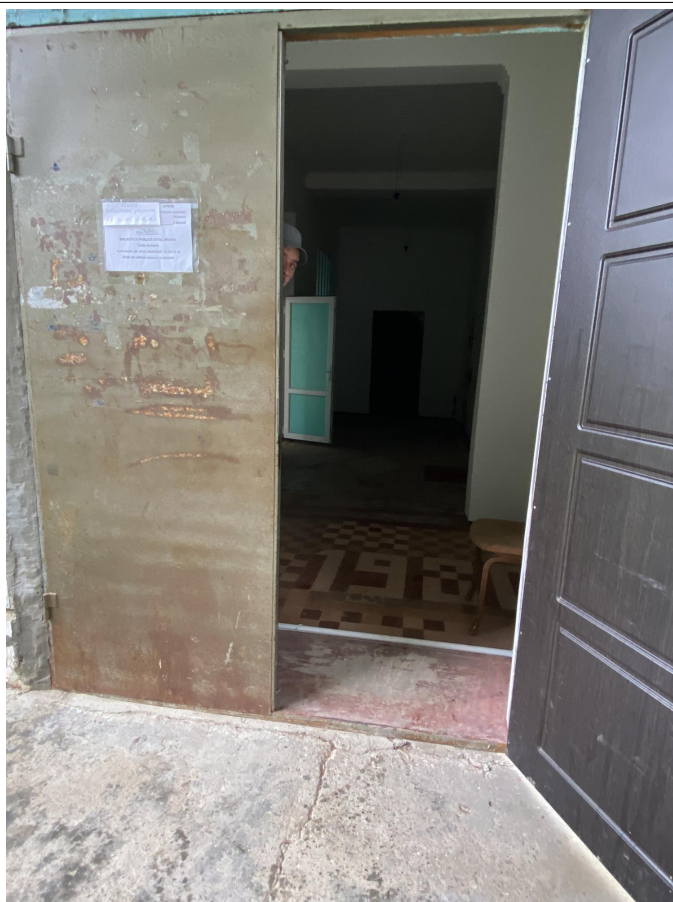
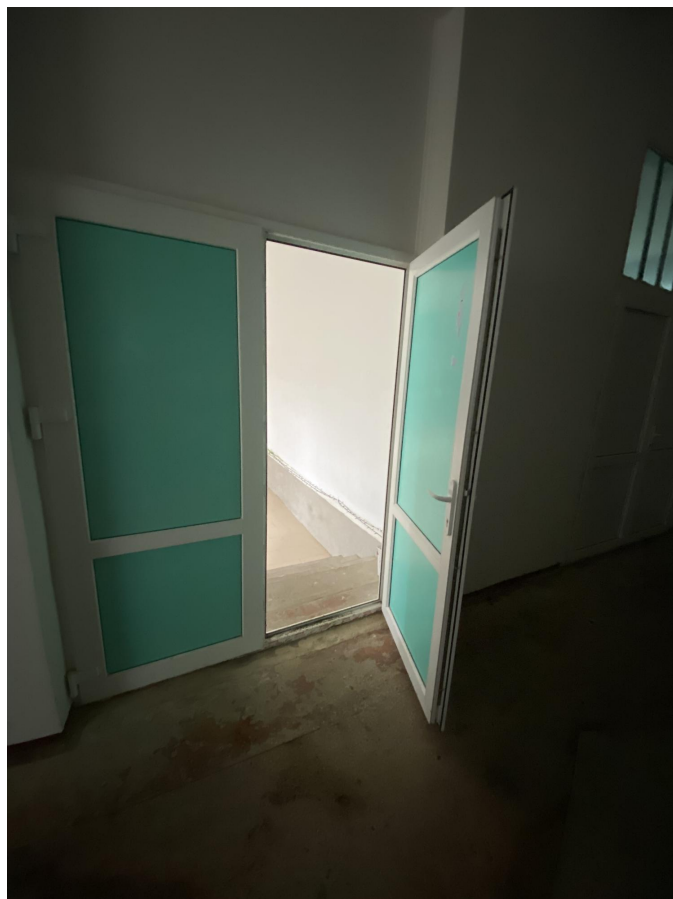
### Galerie - Uși

| Dimensiuni ușă de intrare: | Dublă: 80 cm + 80 cm<br><b>Standard: lumina ușii duble trebuie să fie de minim 90 cm</b> |
| Prag ușă de intrare: | Prag exterior și interior cu înălțimile: 4 + 6 cm<br><b>Standard: pragul trebuie să fie de maxim 2 cm</b> |
| Ușile de la intrare și din interiorul clădirii sunt dotate/marcate corespunzător cu semne contrastante: | Nu<br><b>Standard: este o diferență de culoare contrastantă (culori închise / culori deschise) între perete și podea</b> |

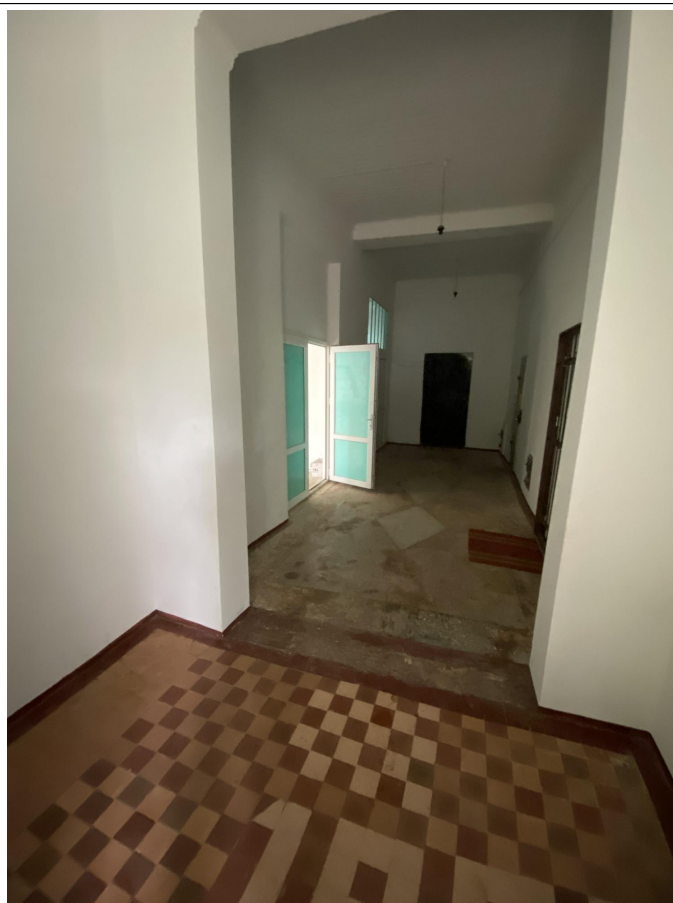
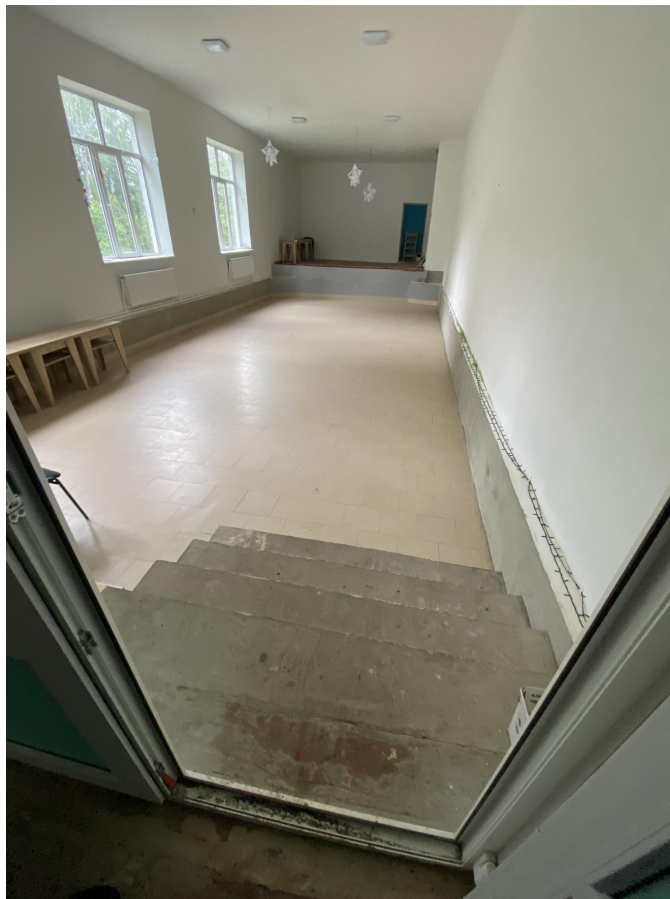
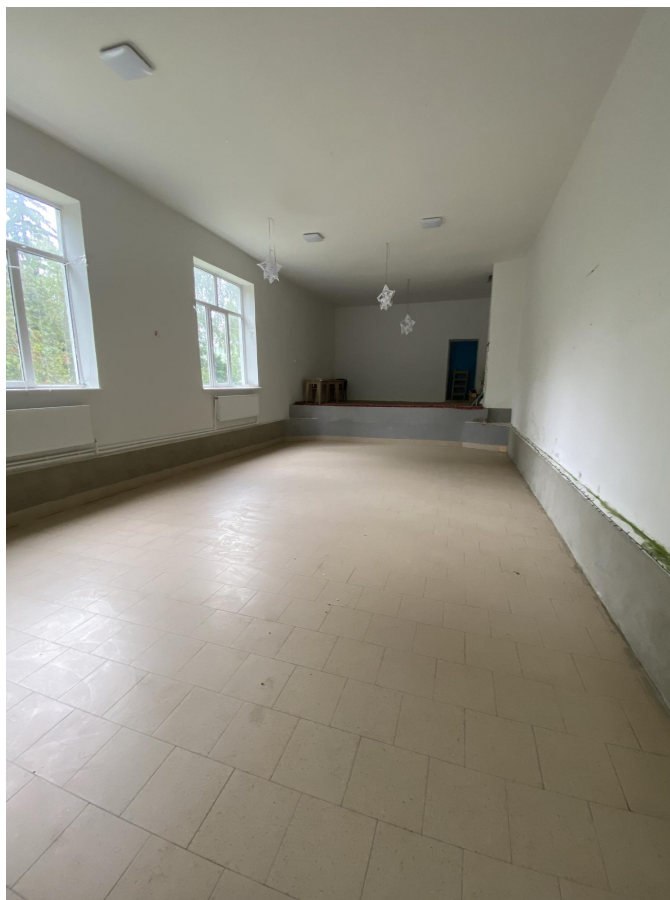
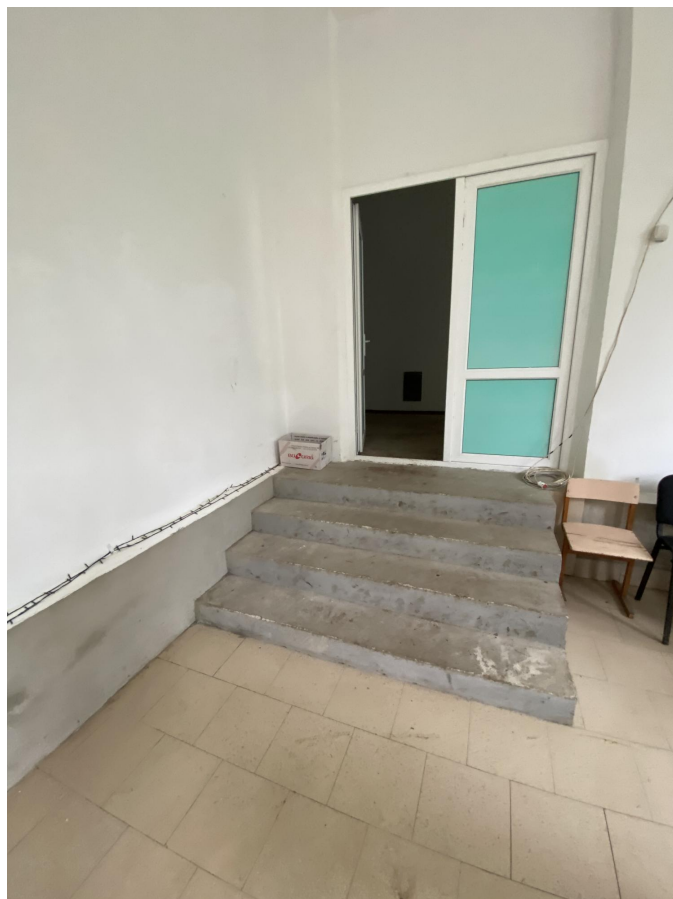
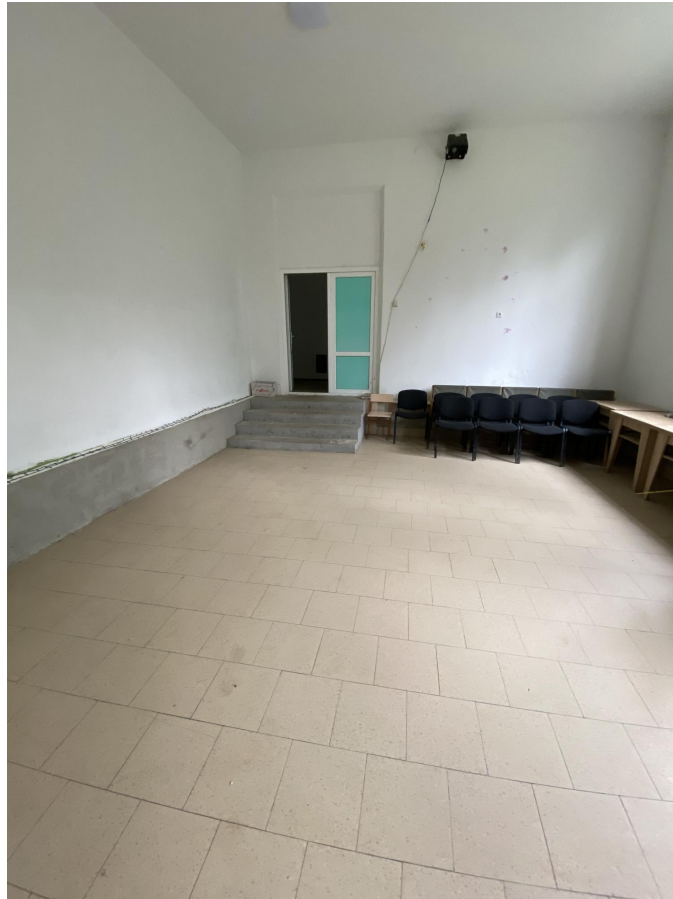
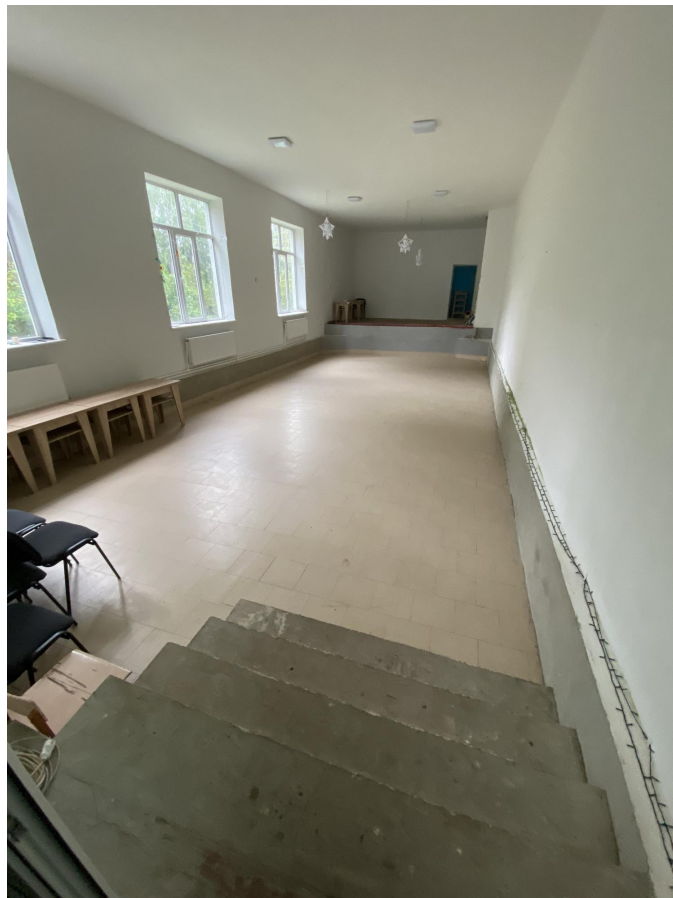
**Galerie - Coridoare**

| Lățimea coridorului (în cel mai îngust loc) este peste 150 cm? | Da |
| Pardoseala/podeaua în coridor este suprafață accesibilă: | Da |
| Culori contrastante (este o diferență de culoare contrastantă (culori închise / culori deschise) între perete și podea): | Da |
