# Formular de evaluare a condițiilor de accesibilitate a clădirilor publice

| Categorii | Indicatori | Date colectate |
|---|---|---|
| Localitate, raion: | Mindra (Calarasi) | |
| Instituția: | BESV 9/20 (Biblioteca) | |

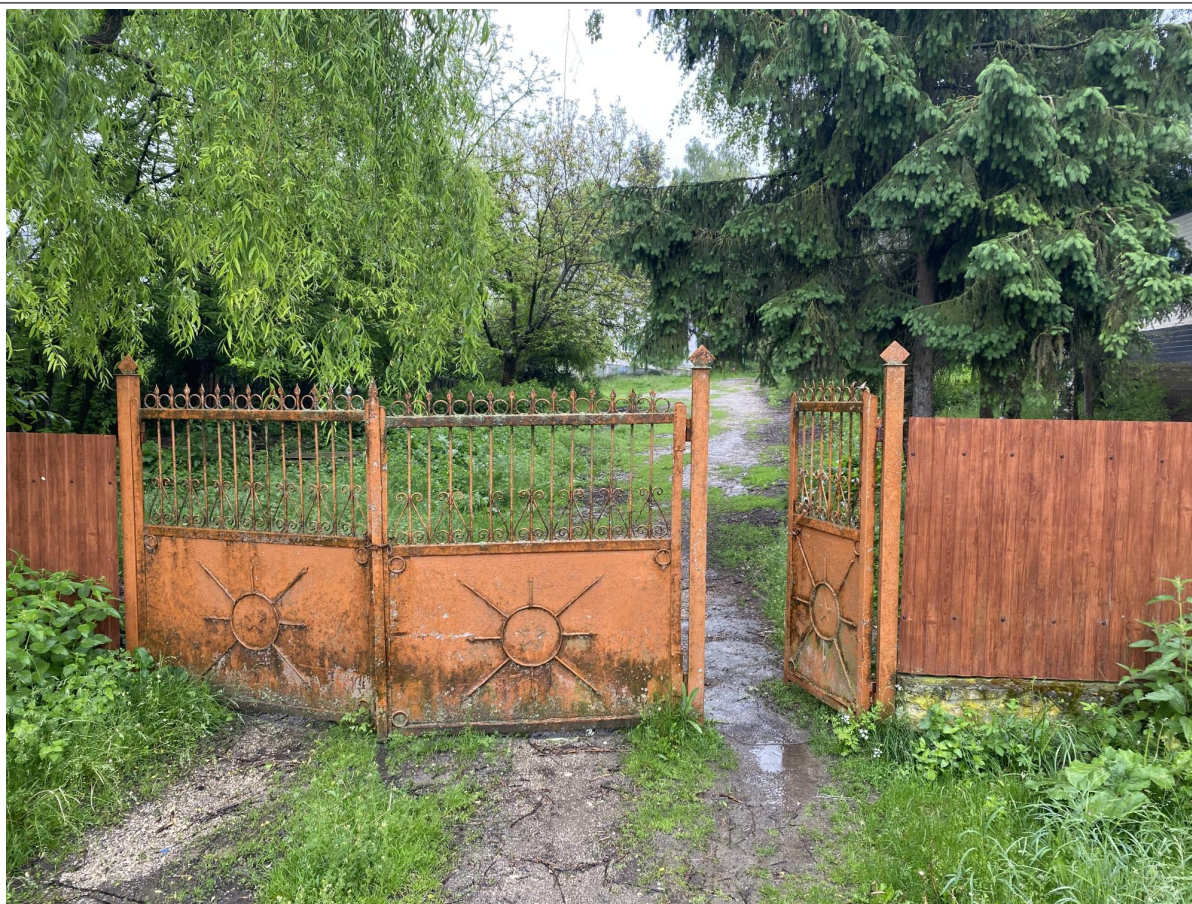
## Galerie - Căi de acces către clădire

| Tip înveliș: | asfalt + pământ tasat |
| Drumurile/Căile de acces sunt: | Cu fisuri / gropi |

| Categorii | Indicatori | Date colectate |
|---|---|---|
| | La intrare sunt trepte: | Da, 3 trepte , Înălțime totală a treptelor/scărilor (cm)60 cm |
| | Înălțimea pragului ușii (de la nivelul solului până la nivelul superior al pragului): | 60 cm<br><b>Standard: Se aplica regula de 1:12</b> |

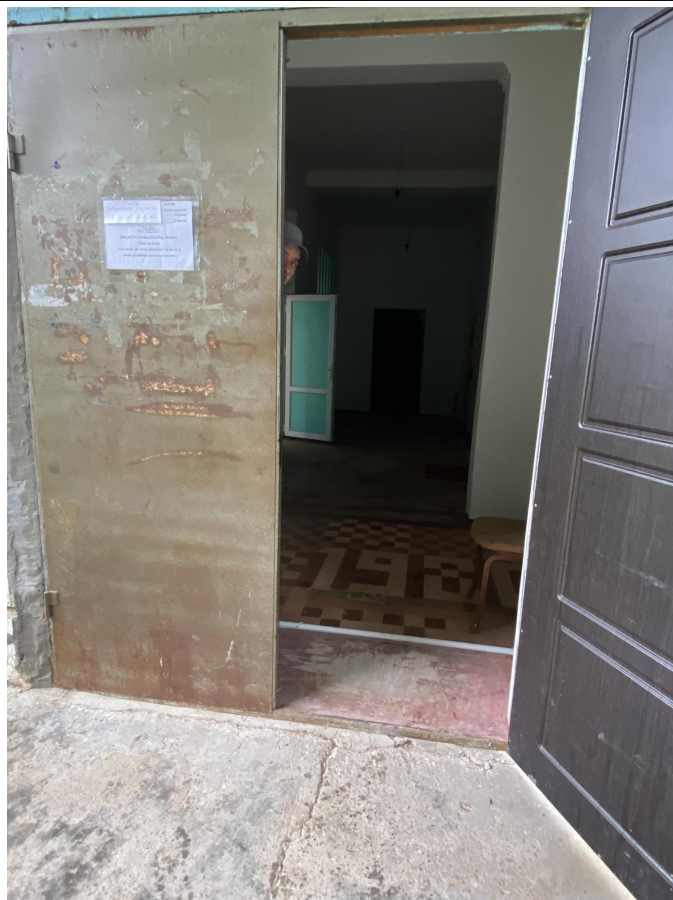
**Galerie - Uși**

| Dimensiuni ușă de intrare: | Dublă: 80 cm + 80 cm<br><b>Standard: lumina ușii duble trebuie să fie de minim 90 cm</b> |
| Prag ușă de intrare: | Prag exterior și interior cu înălțimile: 4 + 6 cm<br><b>Standard: pragul trebuie să fie de maxim 2 cm</b> |
| Ușile de la intrare și din interiorul clădirii sunt dotate/marcate corespunzător cu semne contrastante: | Nu<br><b>Standard: este o diferență de culoare contrastantă (culori închise / culori deschise) între perete și podea</b> |

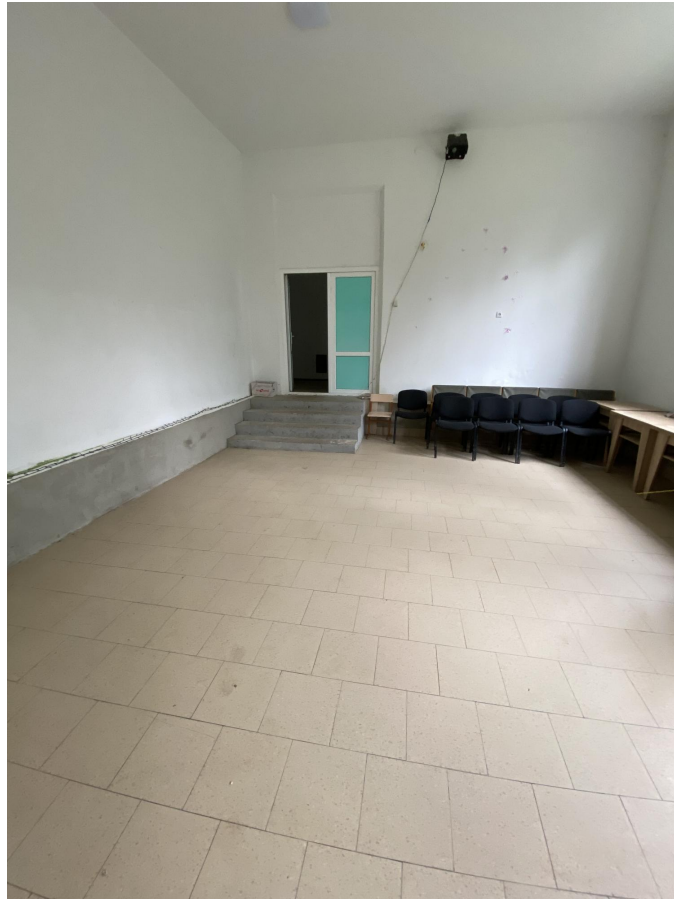
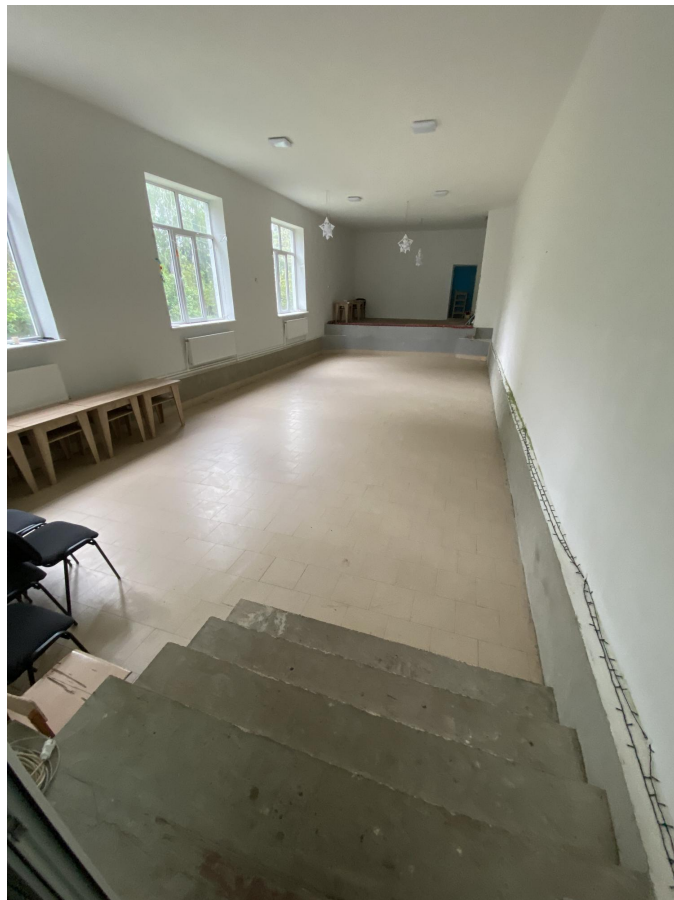
**Galerie - Coridoare**

| Lățimea coridorului (în cel mai îngust loc) este peste 150 cm? | Da |
| Pardoseala/podeaua în coridor este suprafață accesibilă: | Da |
| Culori contrastante (este o diferență de culoare contrastantă (culori închise / culori deschise) între perete și podea): | Da |
