# Formular de evaluare a condițiilor de accesibilitate a clădirilor publice

| Categorii | Indicatori | Date colectate |
|---|---|---|
| Localitate, raion: | Drochia (Drochia) | |
| Instituția: | BESV Sofia nr.14/37 (fost Gimnaziu) | |

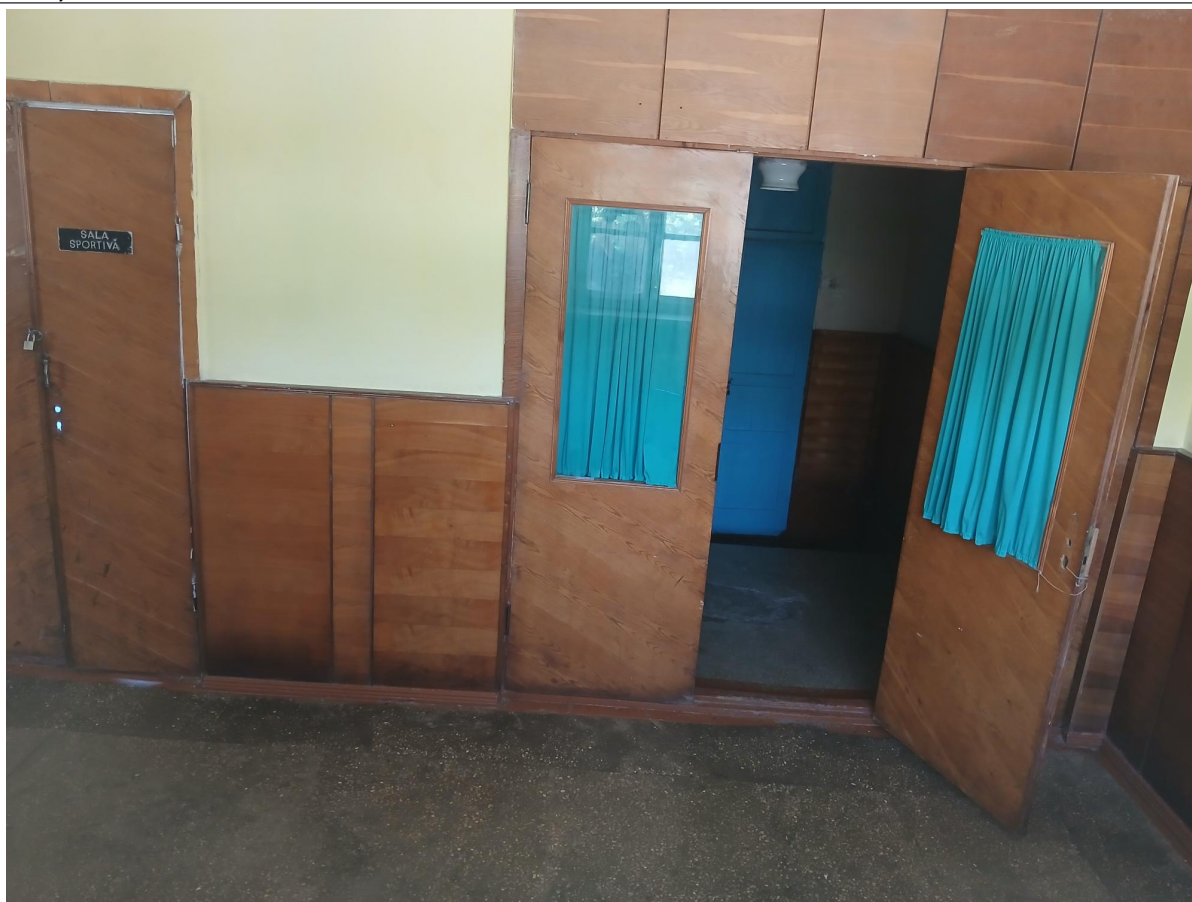
## Galerie - Uși

| Deschiderea ușii este ușoară și necesită puțin efort (chiar dacă ușa este dotată cu amortizor): | Nu |
| Dimensiuni ușă de intrare: | Dublă: 65 cm + 65 cm<br>Standard: lumina ușii duble trebuie să fie de minim 90 cm<br>Ușa mică din cea dublă este blocată |
| Ușile de la intrare și din interiorul clădirii sunt dotate/marcate corespunzător cu semne contrastante: | Nu<br>Standard: este o diferență de culoare contrastantă (culori închise / culori deschise) între perete și podea |
