# Formular de evaluare a condițiilor de accesibilitate a clădirilor publice

Data: 27-09-2023

| Categorii | Indicatori | Date colectate |
|---|---|---|
| Instituția: | Liceul Teoretic Balatina | |

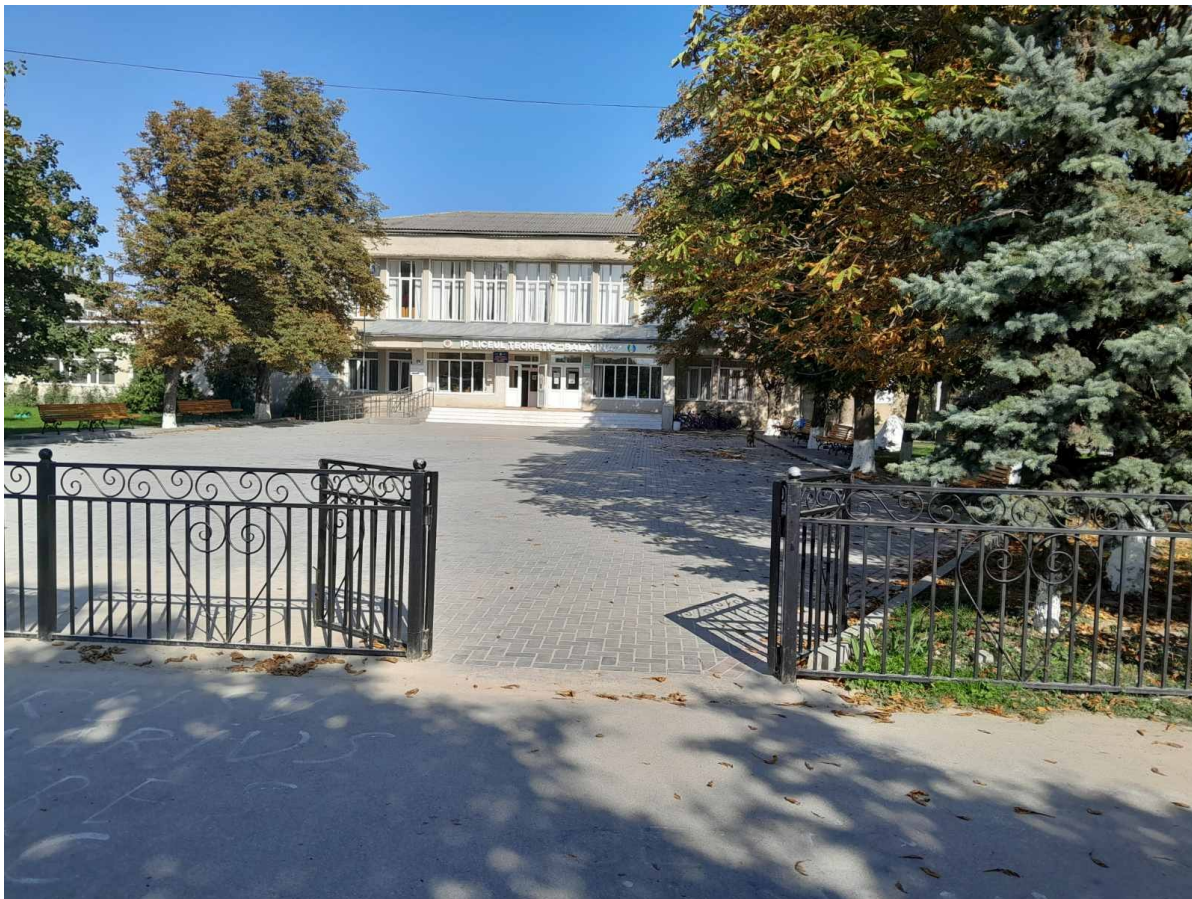
## Galerie - Căi de acces către clădire

| Tip înveliș: | Asfalt |
| Drumurile/Căile de acces sunt: | Calitative |
| Trecerea de pe carosabil spre trotuar/clădire: | Lină |

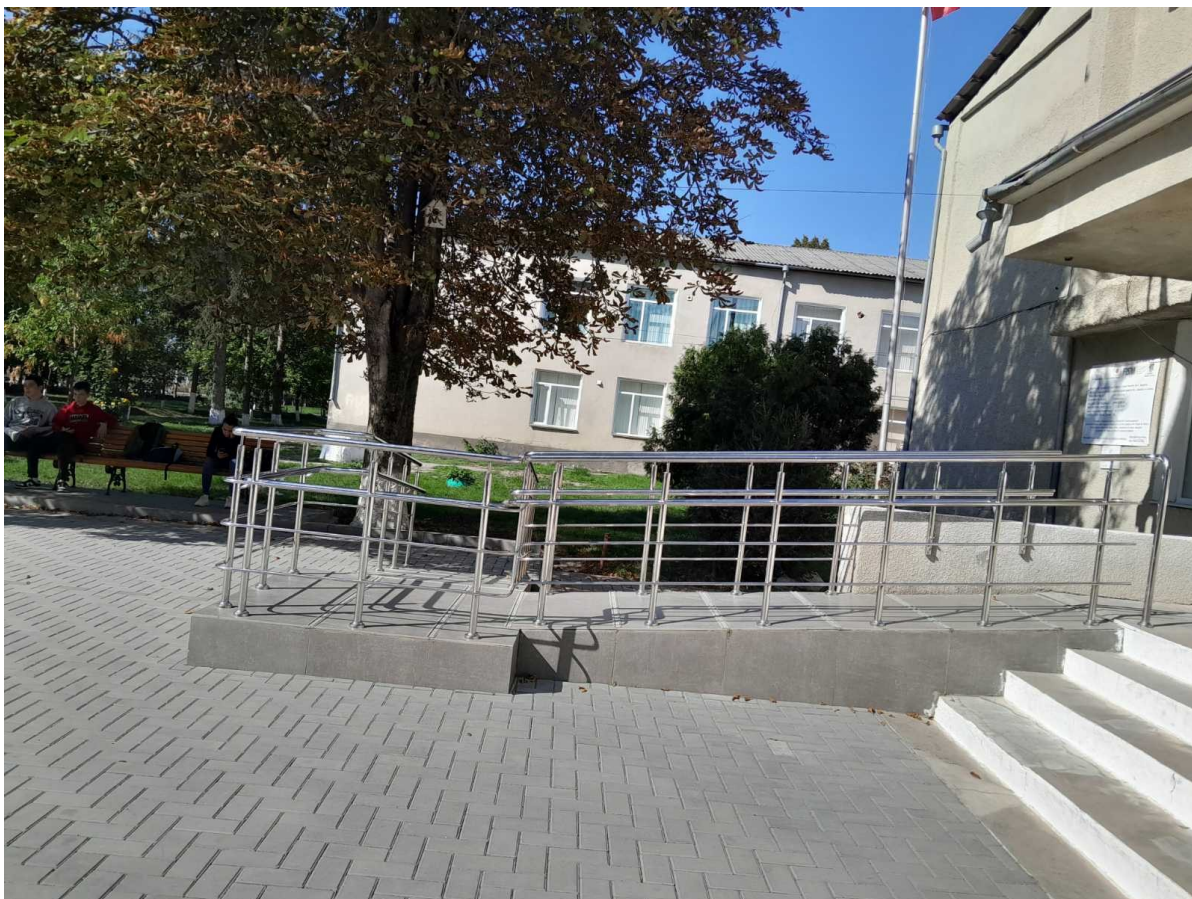
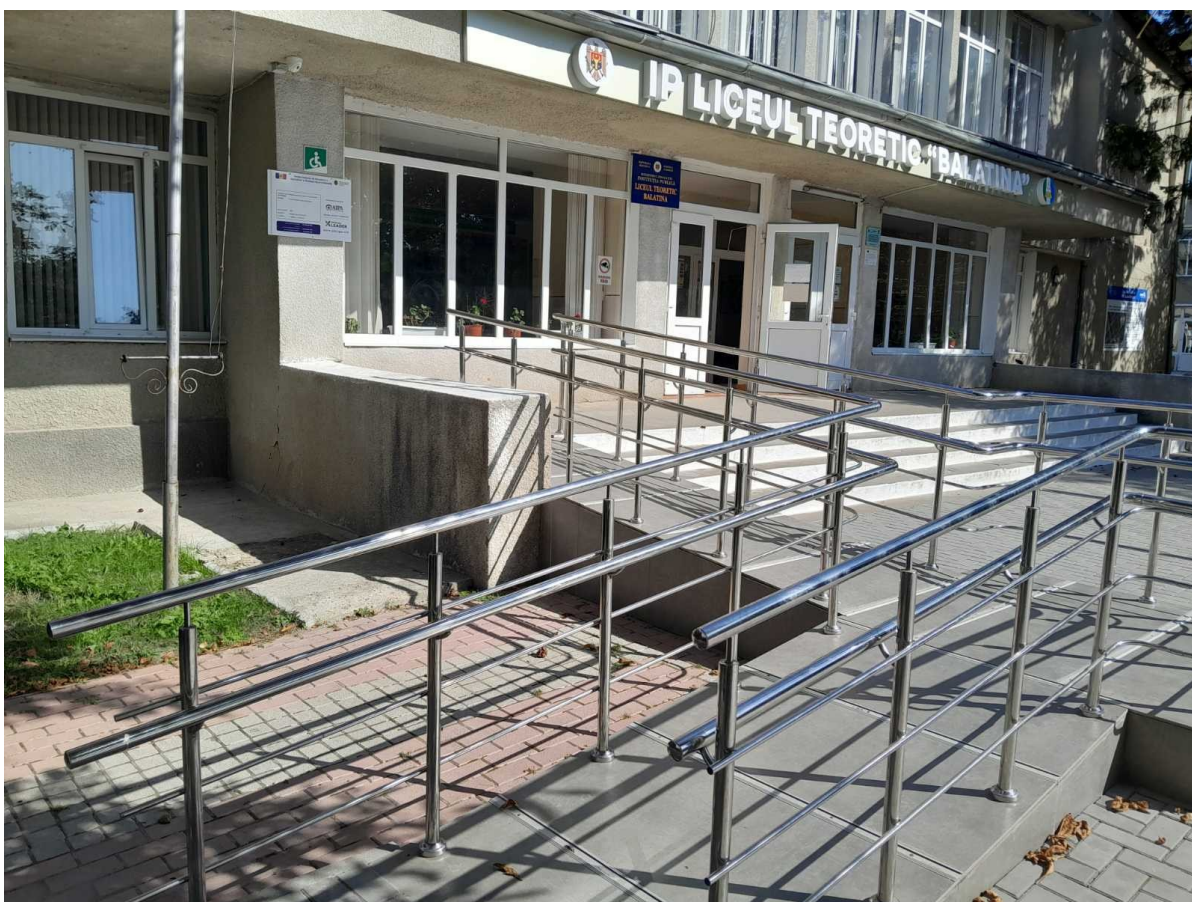
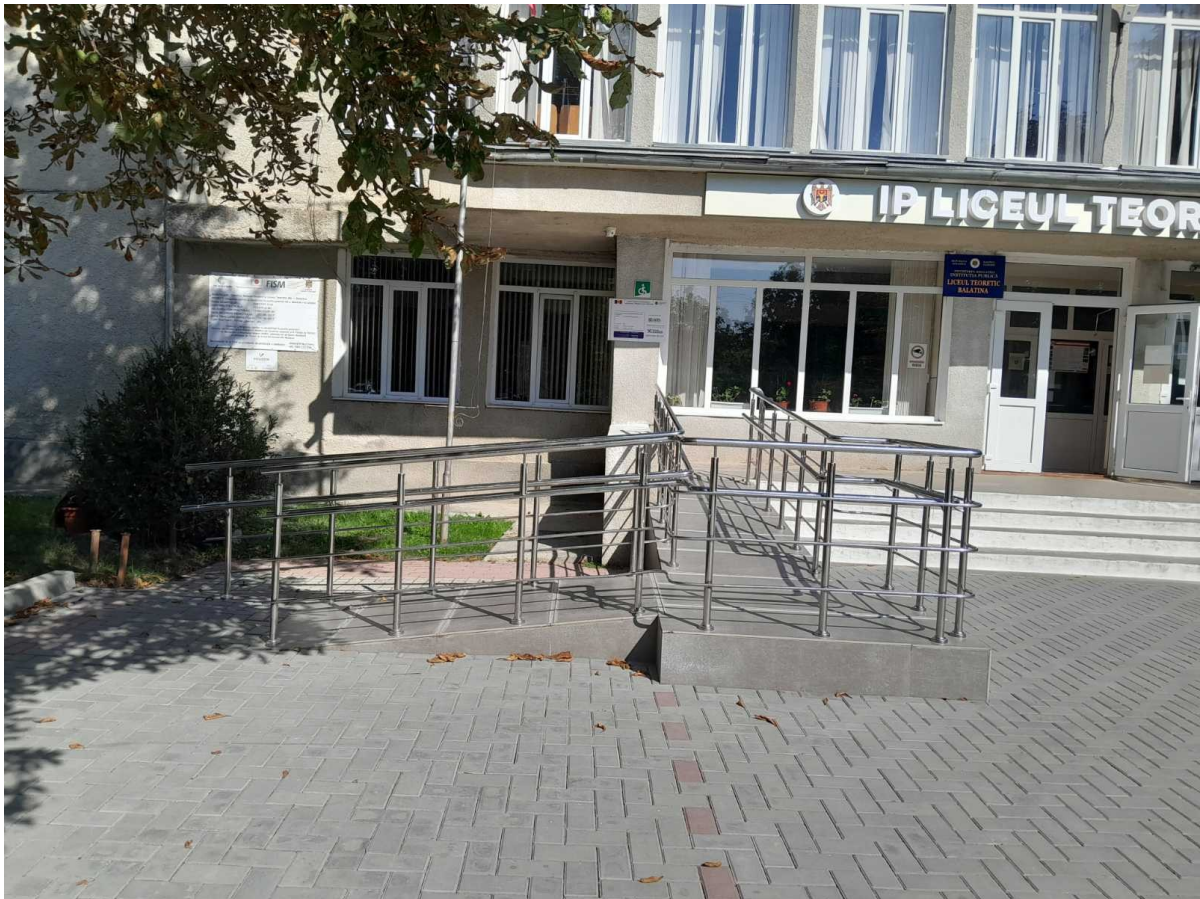
## Galerie - Intrare în clădire

| La intrare sunt trepte: | Da, 4 trepte , Înălțime totală a treptelor/scărilor (cm)15 cm |
| Înălțimea pragului ușii (de la nivelul solului până la nivelul superior al pragului): | 52 cm<br>Standard: Se aplica regula de 1:12 |
| Dacă există trepte, sunt semnalate treptele cu elemente contrastante și/sau tactile: | Nu<br>Standard: prima și ultima treaptă trebuie semnalate în culori contrastante |
| Lungimea rampei: | 437 cm |
| Lățimea rampei: | 120 cm |
| Suprafața rampei este antiderapantă (nealunecoasă): | Nu |

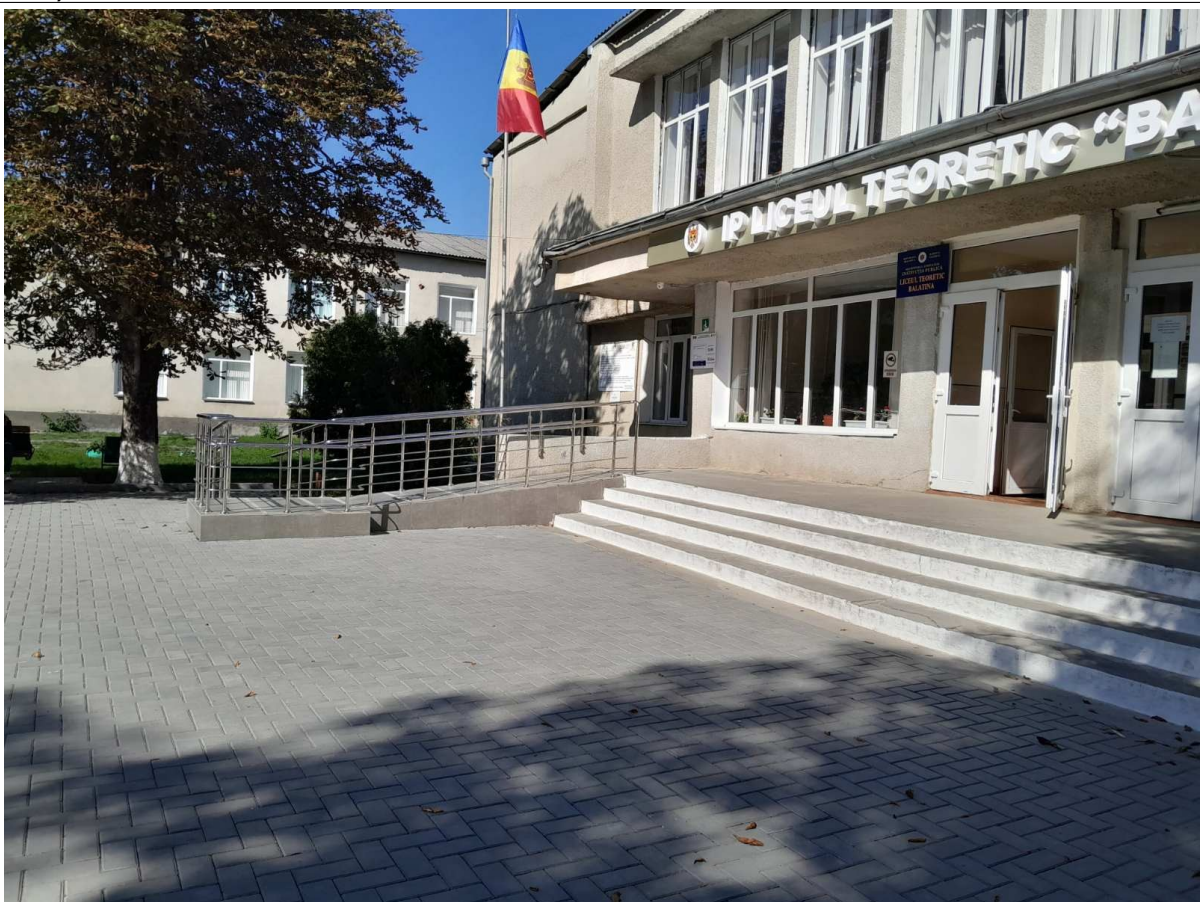
#### Galerie - Uși

| Dimensiuni ușă de intrare: | Dublă: 75 cm + 70 cm<br>Standard: lumina ușii duble trebuie să fie de minim 90 cm<br>Ușa mică din cea dublă se deschide |
| Prag ușă de intrare: | Un prag cu înălțimea: 5 cm<br>Standard: pragul trebuie să fie de maxim 2 cm |
| Ușile de la intrare și din interiorul clădirii sunt dotate/marcate corespunzător cu semne contrastante: | Nu<br>Standard: este o diferență de culoare contrastantă (culori închise / culori deschise) între perete și podea |

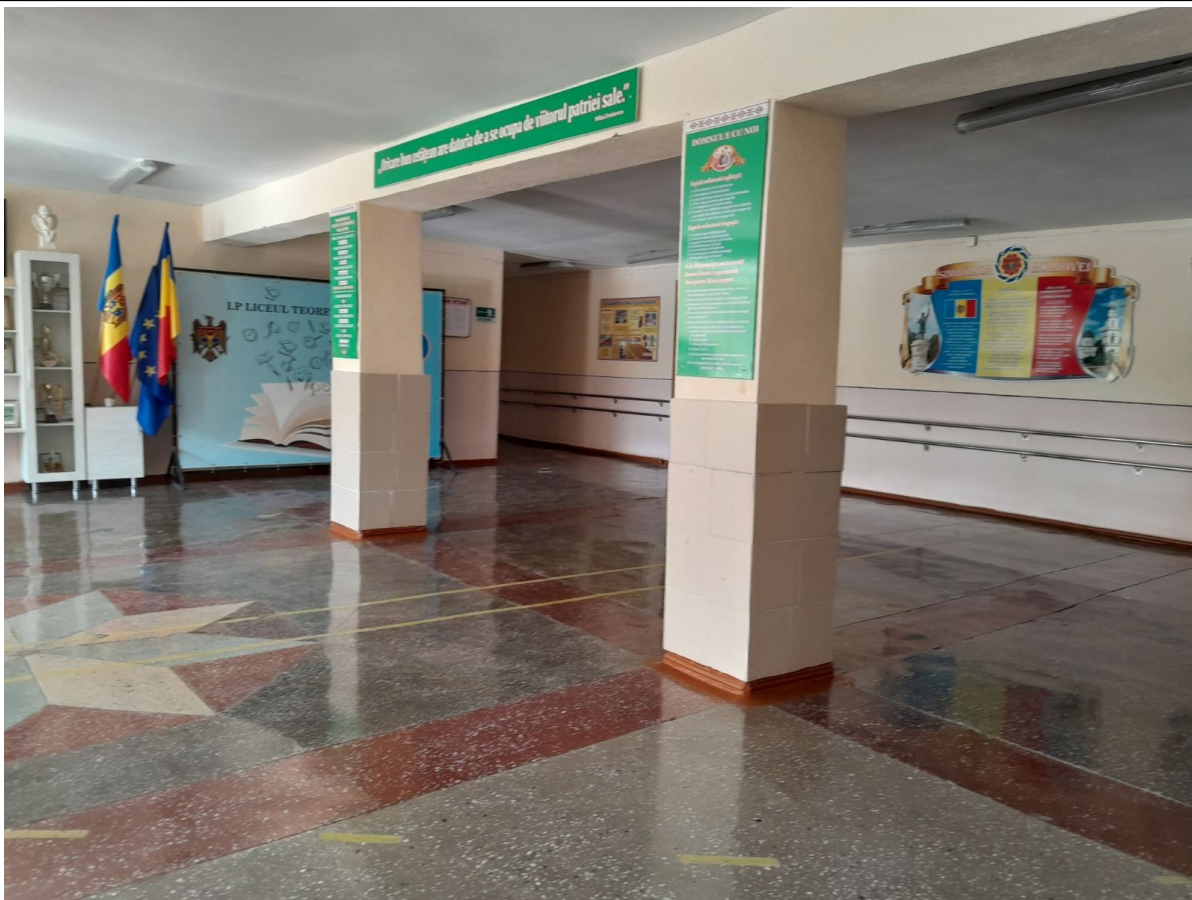
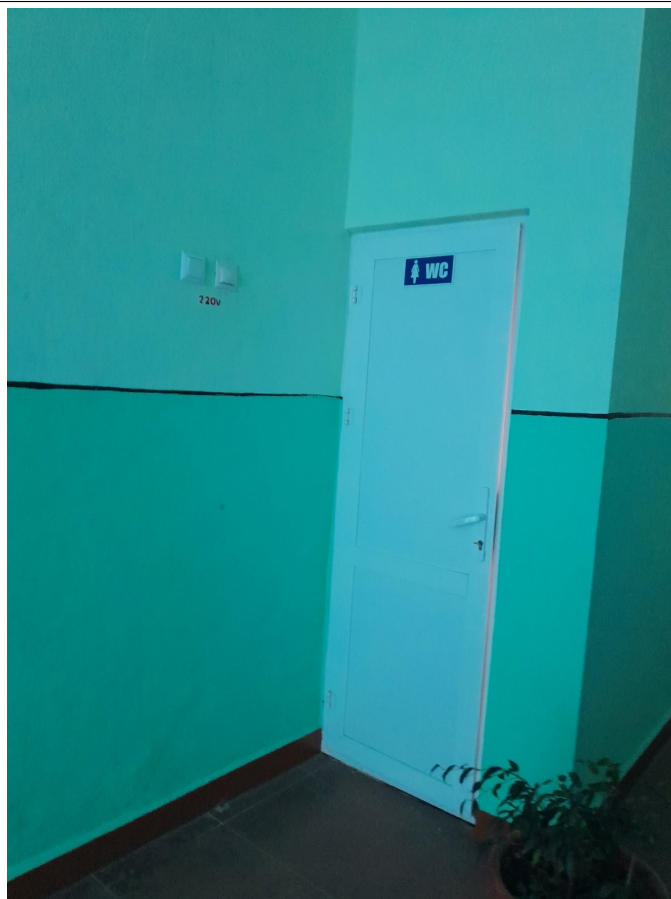
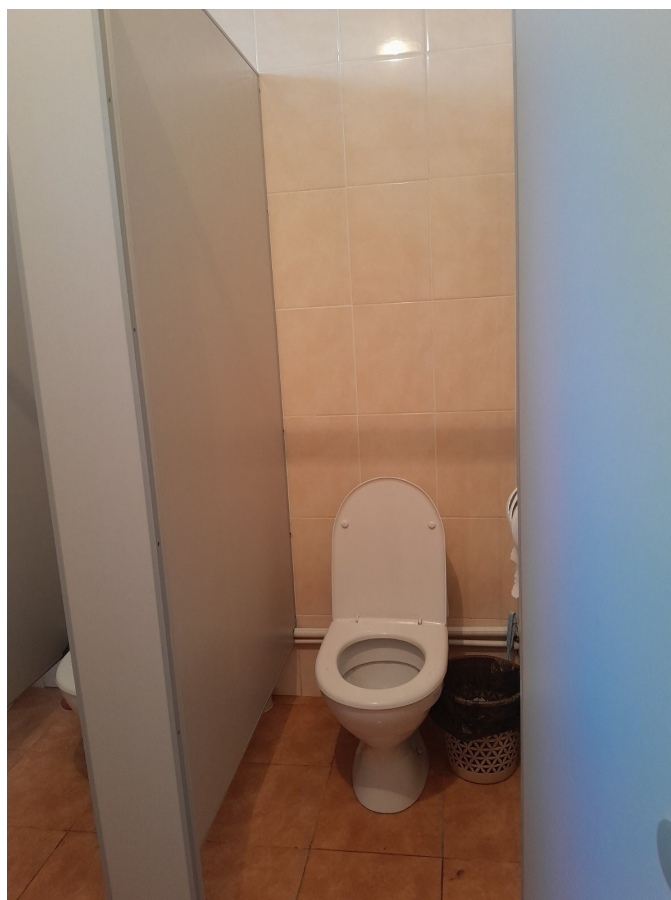
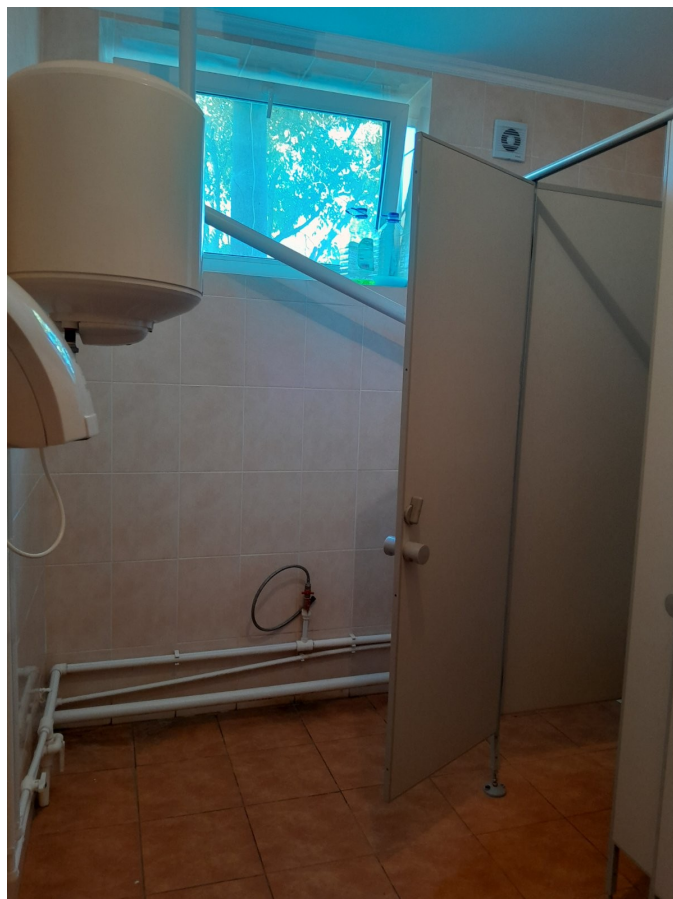
**Galerie - Sala de prestare a serviciului**

| Categorii | Indicatori | Date colectate |
|---|---|---|
| | În sală este spațiu de manevră pentru un scaun rulant cu diagonala minimă de 140 cm: | Da |
| | Spațiul interior este suficient iluminat: | Da |
| | Culori contrastante pentru sală: | Da<br>Standard: este o diferență de culoare contrastantă (culori închise / culori deschise) între perete și podea |
