# Formular de evaluare a condițiilor de accesibilitate a clădirilor publice

Data: 30-06-2025

| Categorii | Indicatori | Date colectate |
|---|---|---|
| Localitate, raion: | Meleseni (Calarasi) | |
| Instituția: | BESV 9/24 (Casa de cultura) | |

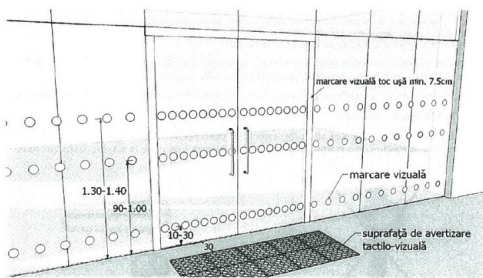
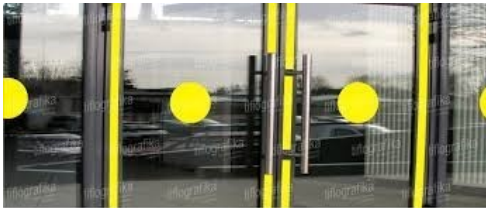
| Categorii | Indicatori | Date colectate |
|---|---|---|
| | <p>Fig. V.23. – Exemplu de conformare a suprafețelor vitrate în cadrul foi de ușă și realizarea contrastului vizual</p> <p>Fig. V.24. – Exemplu de conformare a suprafețelor vitrate în cadrul foi de ușă și realizarea contrastului vizual, atunci când ușa și suprafețele adiacente sunt vitrate</p> | |

| Categorii | Indicatori | Date colectate |
|---|---|---|
| | <p>Ușile de la intrare și din interiorul clădirii sunt dotate/marcate corespunzător cu semne contrastante:</p> | <p>Nu</p> <p>Standard: este o diferență de culoare contrastantă (culori închise / culori deschise) între perete și podea</p> |
