# Formular de evaluare a condițiilor de accesibilitate a clădirilor publice

Data: 20-07-2025

| Categorii | Indicatori | Date colectate |
|---|---|---|
| Instituția: | BESV Chetrosu nr. 14/10 (Fostul Gimnaziu) | |

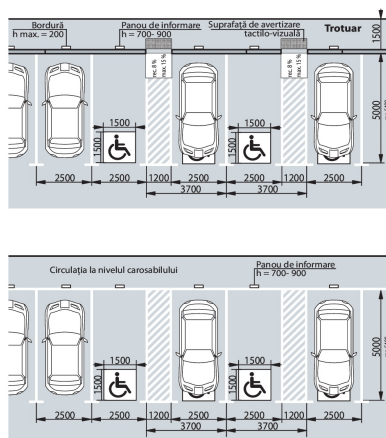
Fig. IV.18 Parcare pe o direcție perpendiculară față de carosabil

| Parcare obișnuită: | Nu , dar există loc unde poate fi amenajată parcare |
| Locuri de parcare amenajate pentru persoanele cu dizabilități: | Nu |

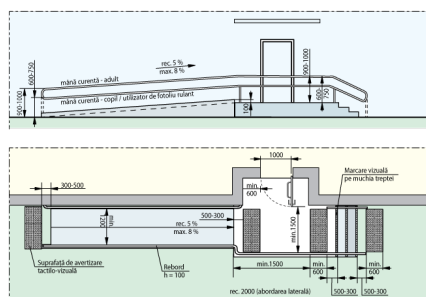
Fig. V.32.b Rampă de acces paralelă cu intrare în clădire

| Intrarea în clădire este la nivelul solului: | Da |
| Ușa se deschide în interior sau exterior: | Exterior |
