# Formular de evaluare a condițiilor de accesibilitate a clădirilor publice

| Categorii | Indicatori | Date colectate |
|---|---|---|
| Localitate, raion: | Pirjolteni (Calarasi) | |
| Instituția: | BESV 9/31 (Centru cultural) | |

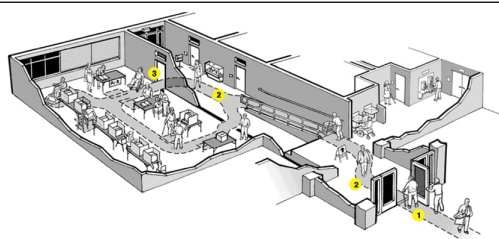
Culori contrastante pentru sală:

Da

Standard: este o diferență de culoare contrastantă (culori închise / culori deschise) între perete și podea

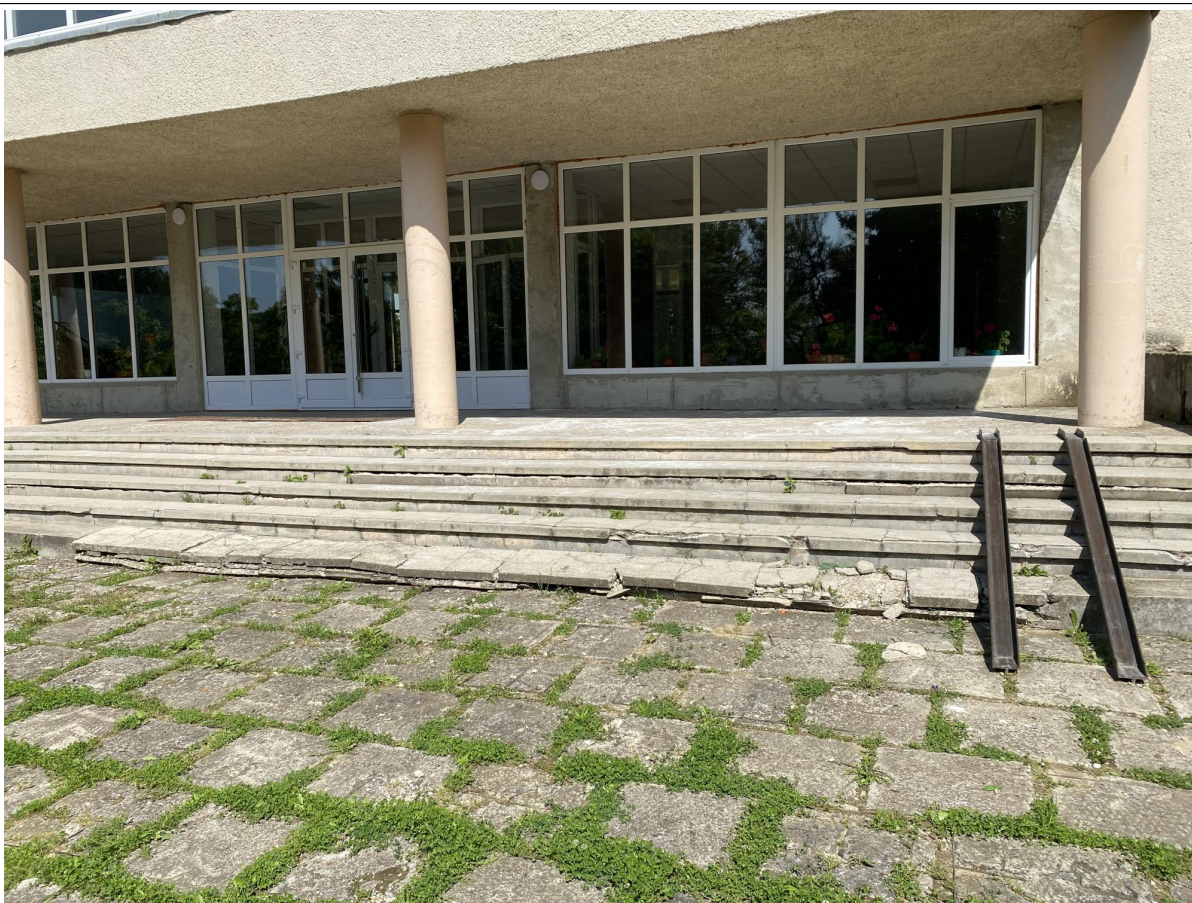
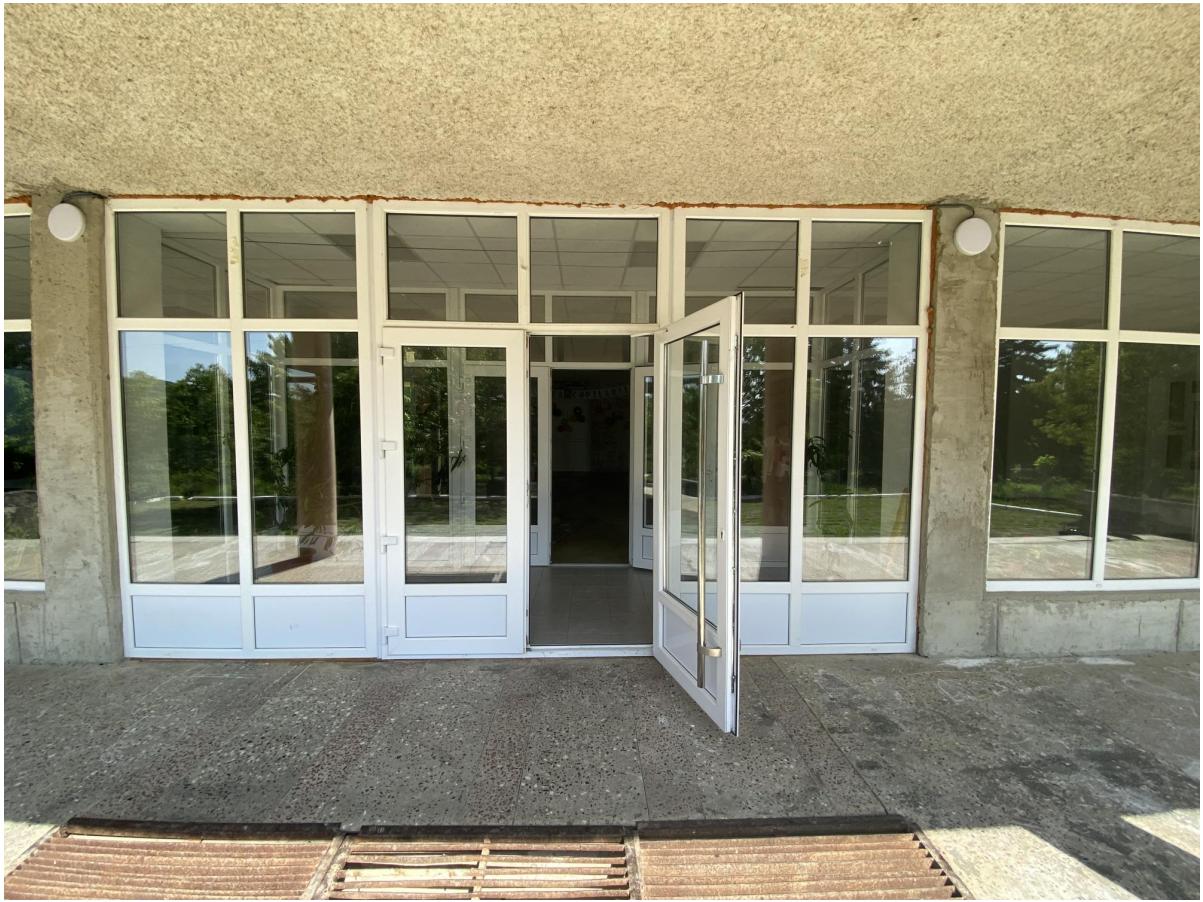
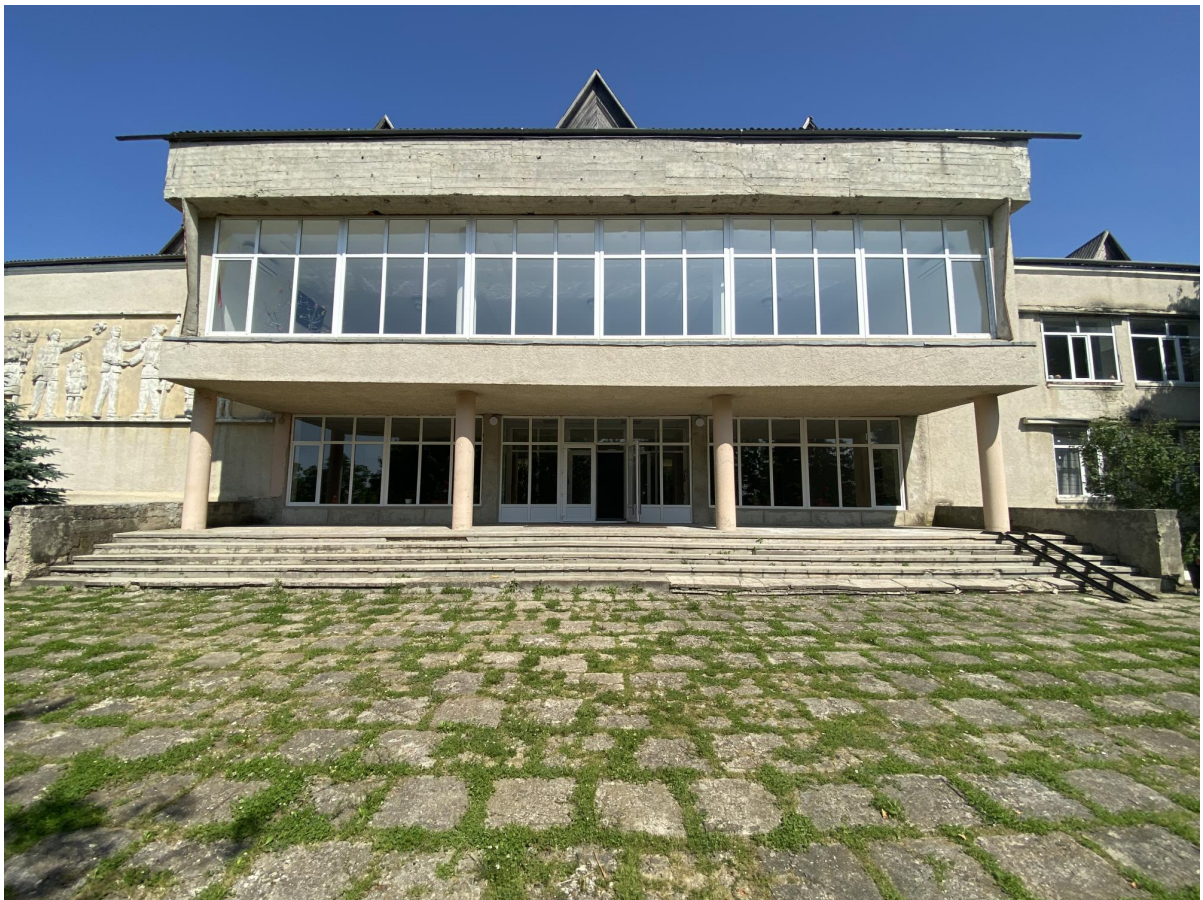
**Galerie - Intrare în clădire**

| La intrare sunt trepte: | Da, 5 trepte , Înălțime totală a treptelor/scărilor (cm)85 cm |
| Înălțimea pragului ușii (de la nivelul solului până la nivelul superior al pragului): | 85 cm<br>! Pentru h - până în 20 cm - se aplica regula de 1:10<br>! La fiecare 9 m de cm x 140 cm |
| Dacă există trepte, sunt semnalate treptele cu elemente contrastante și/sau tactile: | Nu<br>Standard: prima și ultima treaptă trebuie semnalate în culori contrastante |
| Nu există rampă, dar sunt șine metalice: | Da |

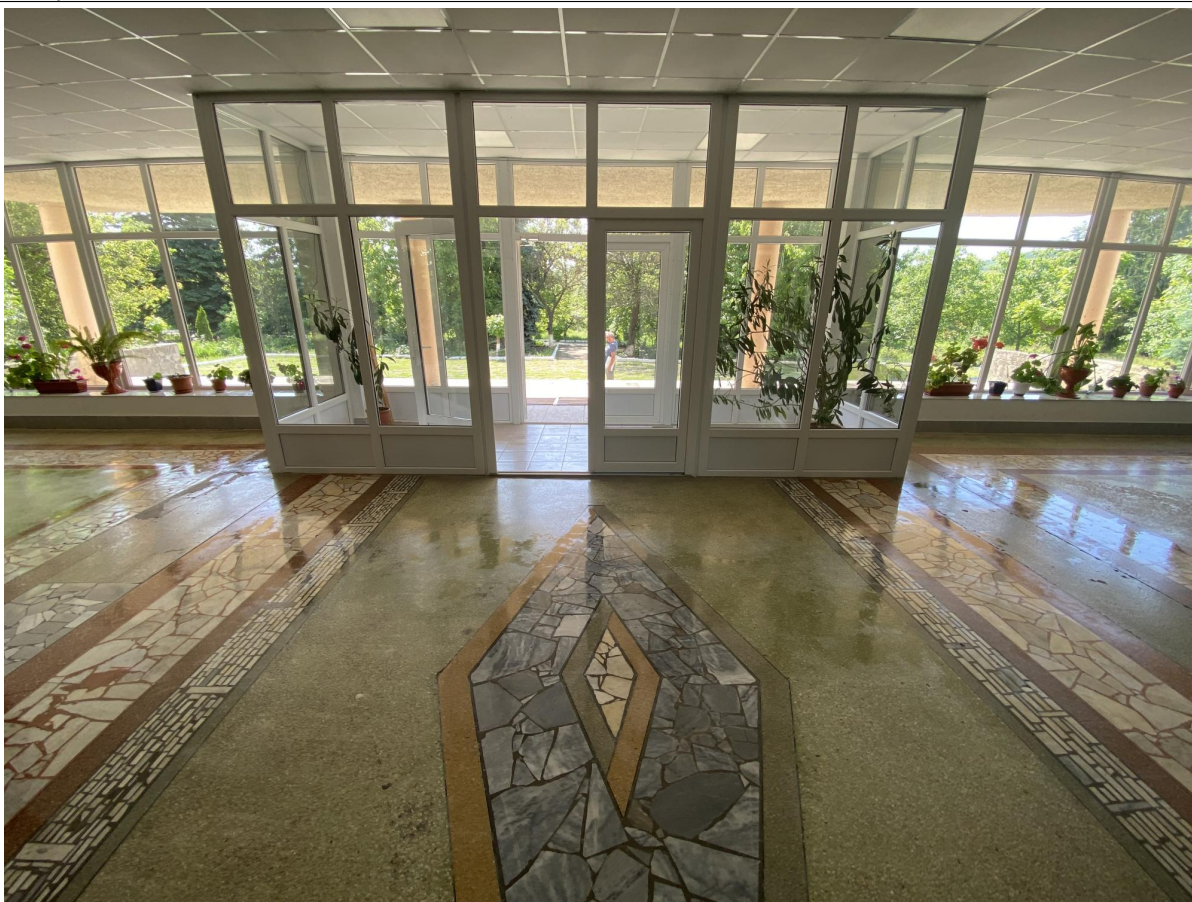
## Galerie - Uși

| Categorii | Indicatori | Date colectate |
|---|---|---|
| | Dimensiuni ușă de intrare: | Dublă: 87 cm + 87 cm<br>Standard: lumina ușii duble trebuie să fie de minim 90 cm<br>Ușa mică din cea dublă se deschide |
| | Prag ușă de intrare: | Prag exterior și interior cu înălțimile: 6 + 2 cm<br>Standard: pragul trebuie să fie de maxim 2 cm |
| | Praguri de la ușile de interior: | Prag 1 cu înălțimea: 3 cm<br>Standard: pragul trebuie să fie de maxim 2 cm |
| | Ușile de la intrare și din interiorul clădirii sunt dotate/marcate corespunzător cu semne contrastante: | Nu<br>Standard: este o diferență de culoare contrastantă (culori închise / culori deschise) între perete și podea |

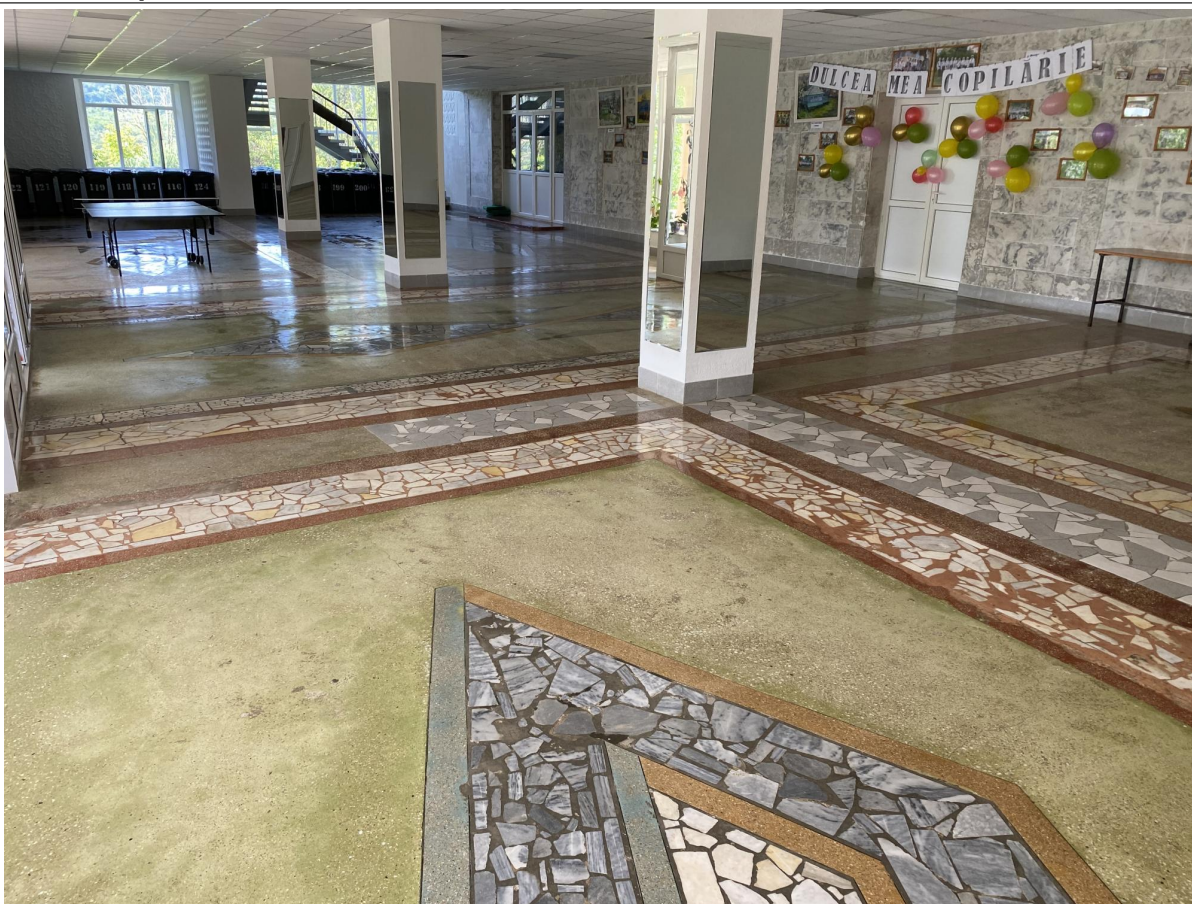
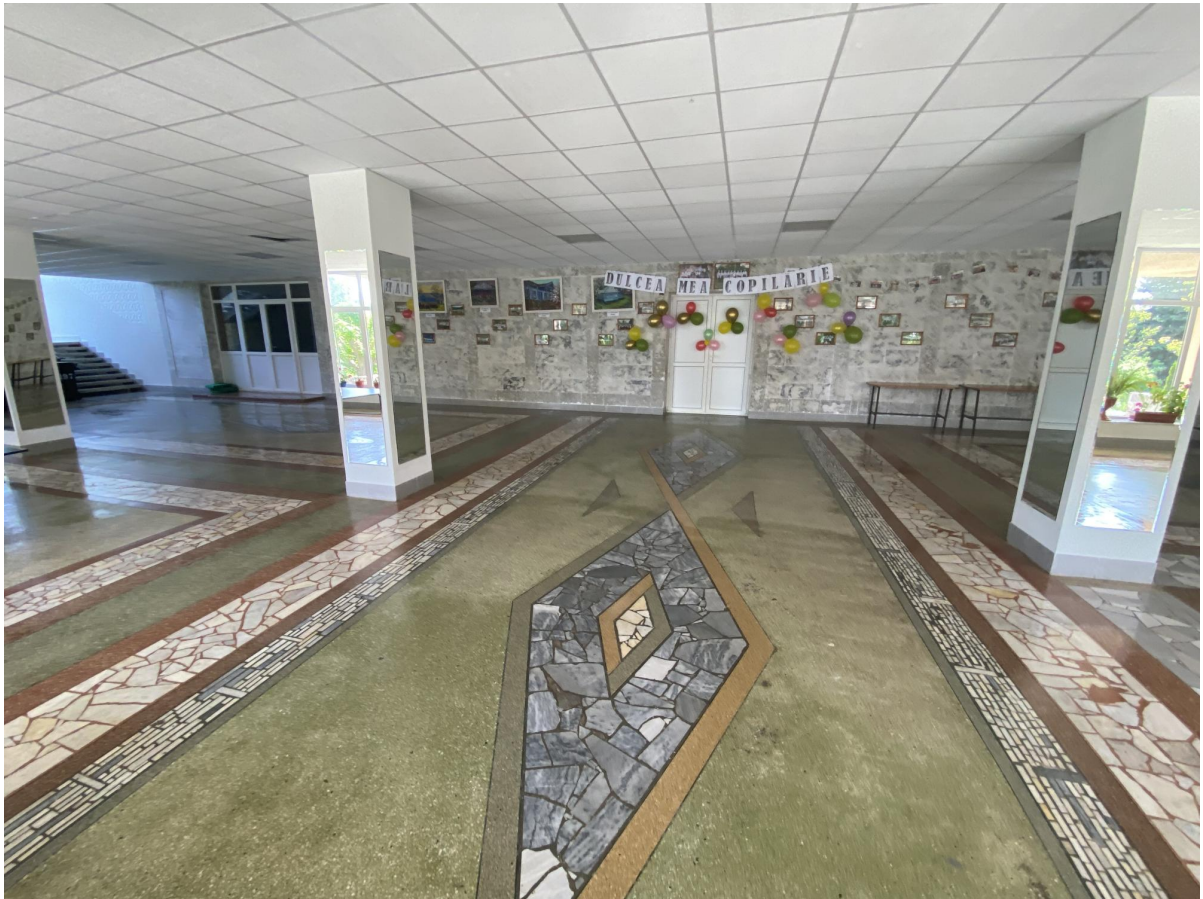
## Galerie - Sala de prestare a serviciului

În sală este spațiu de manevră pentru un scaun rulant cu diagonala minimă de 140 cm:

Spațiul interior este suficient iluminat:
