# Formular de evaluare a condițiilor de accesibilitate a clădirilor publice

| Categorii | Indicatori | Date colectate |
|---|---|---|
| Localitate, raion: | Saseni (Calarasi) | |
| Instituția: | BESV 9/36 (Cafeneaua Codru) | |

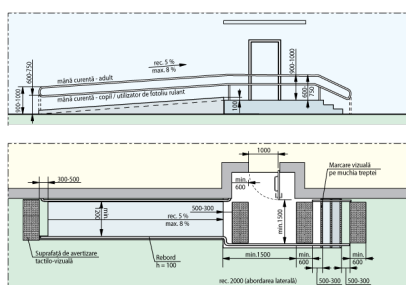
Fig. V.32.b Rampă de acces paralelă cu intrare în clădire

| Categorii | Indicatori | Date colectate |
|---|---|---|
| | La intrare sunt trepte: | Da, 3 trepte , Înălțime totală a treptelor/scărilor (cm)55 cm |
| | Înălțimea pragului ușii (de la nivelul solului până la nivelul superior al pragului): | 55 cm<br>Standard: Se aplica regula de 1:12 |
| | Există rampă de acces: | Nu |
