# Formular de evaluare a condițiilor de accesibilitate a clădirilor publice

| Categorii | Indicatori | Date colectate |
|---|---|---|
| Localitate, raion: | Tuzara (Calarasi) | |
| Instituția: | BESV 9/41 (Primaria) | |

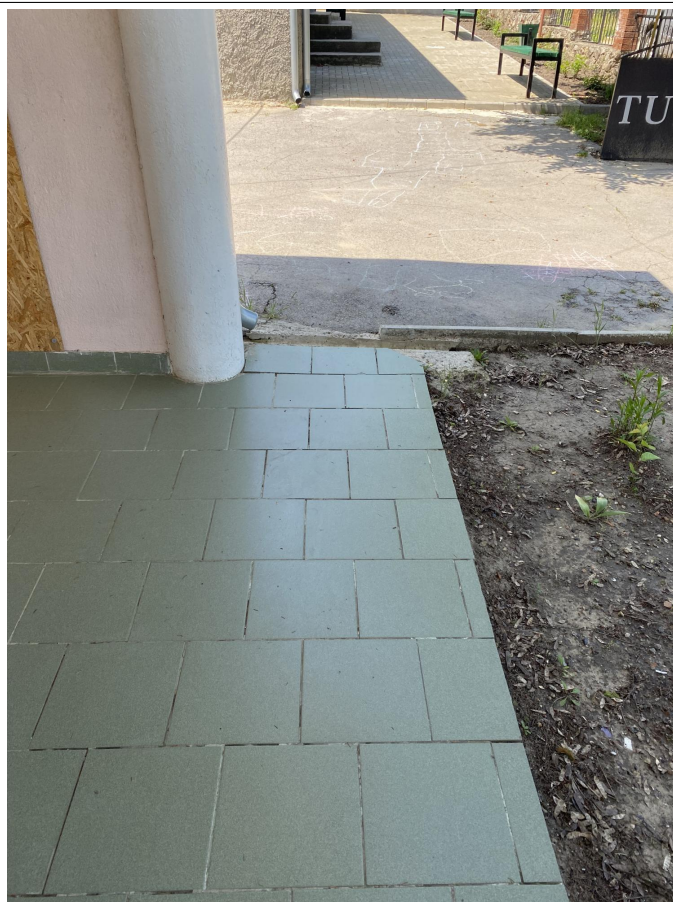
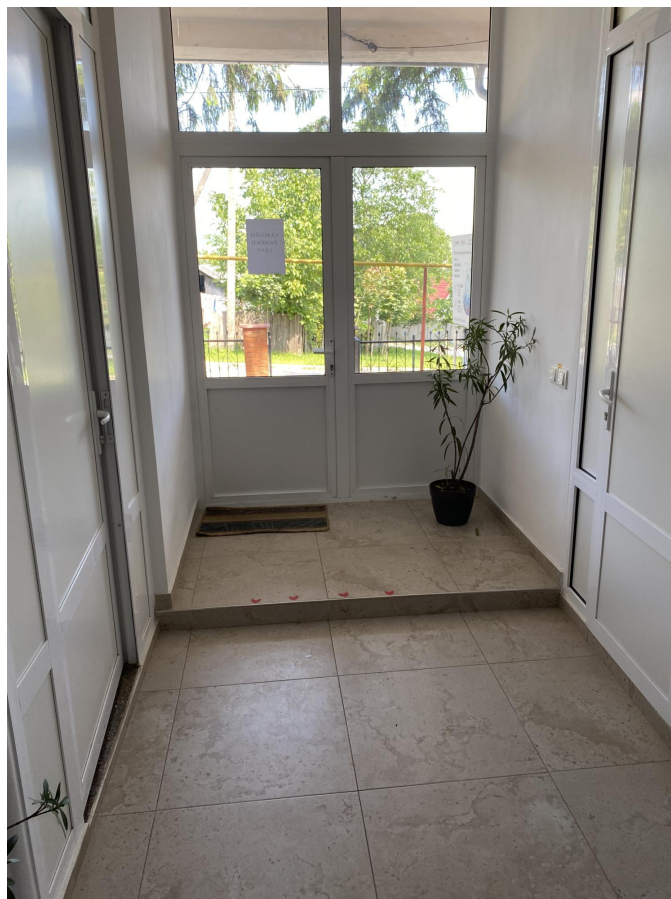
**Galerie - Intrare în clădire**

| Intrarea în clădire este la nivelul solului: | Nu |

| Categorii | Indicatori | Date colectate |
|---|---|---|
| | La intrare sunt trepte: | Da, 6 trepte , Înălțime totală a treptelor/scărilor (cm)100 cm |
| | Înălțimea pragului ușii (de la nivelul solului până la nivelul superior al pragului): | 100 cm<br>! Pentru h - până în 20 cm - se aplica regula de 1:10<br>! La fiecare 9 m de cm x 140 cm |
| | Dacă există trepte, sunt semnalate treptele cu elemente contrastante și/sau tactile: | Nu<br>Standard: prima și ultima treaptă trebuie semnalate în culori contrastante |
| | Există rampă de acces: | Nu |

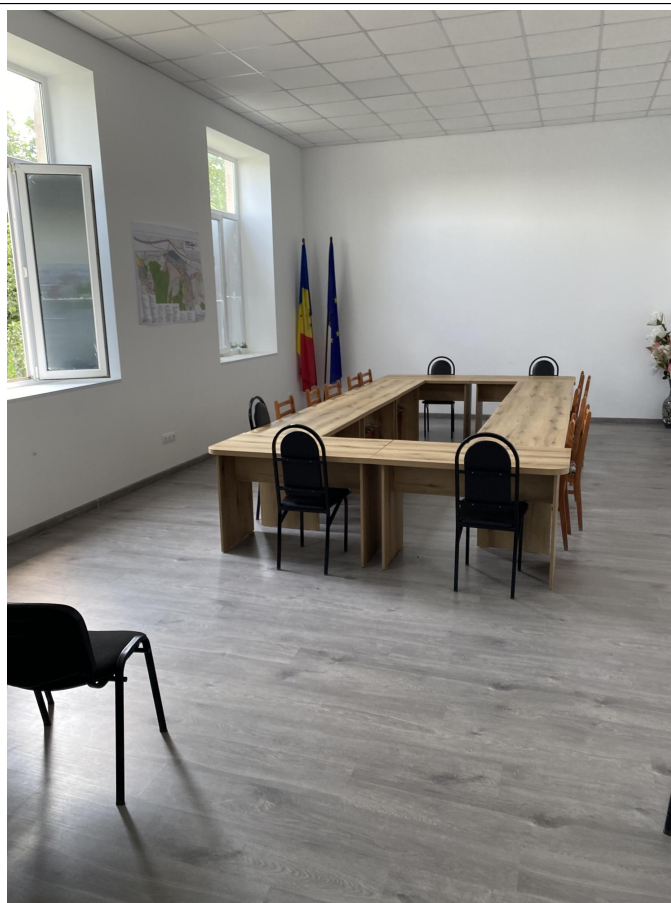
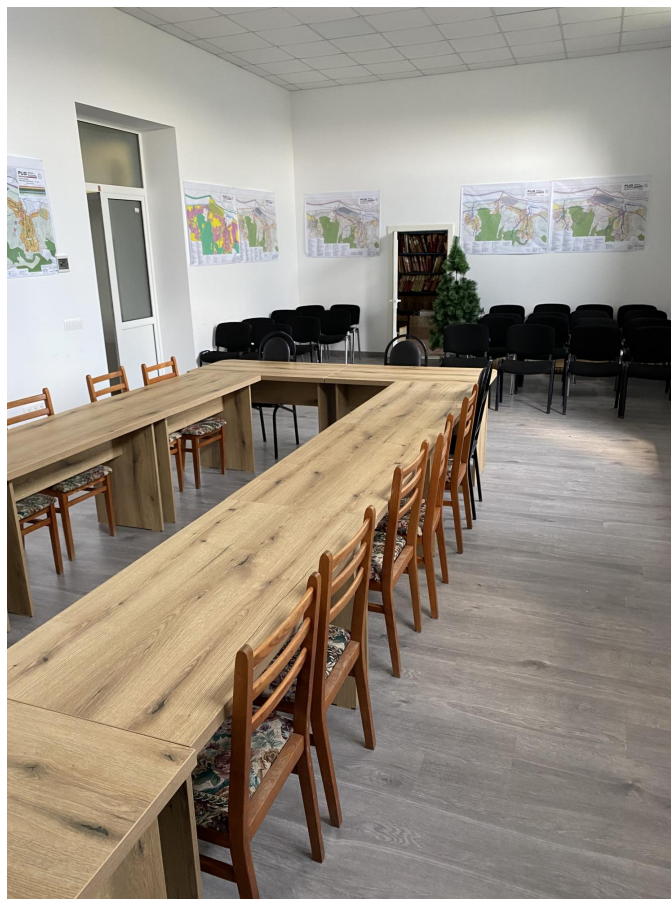
**Galerie - Sala de prestare a serviciului**

| Categorii | Indicatori | Date colectate |
|---|---|---|
| | În sală este spațiu de manevră pentru un scaun rulant cu diagonala minimă de 140 cm: | Da |
| | Culori contrastante pentru sală: | Da<br>Standard: este o diferență de culoare contrastantă (culori închise / culori deschise) între perete și podea |

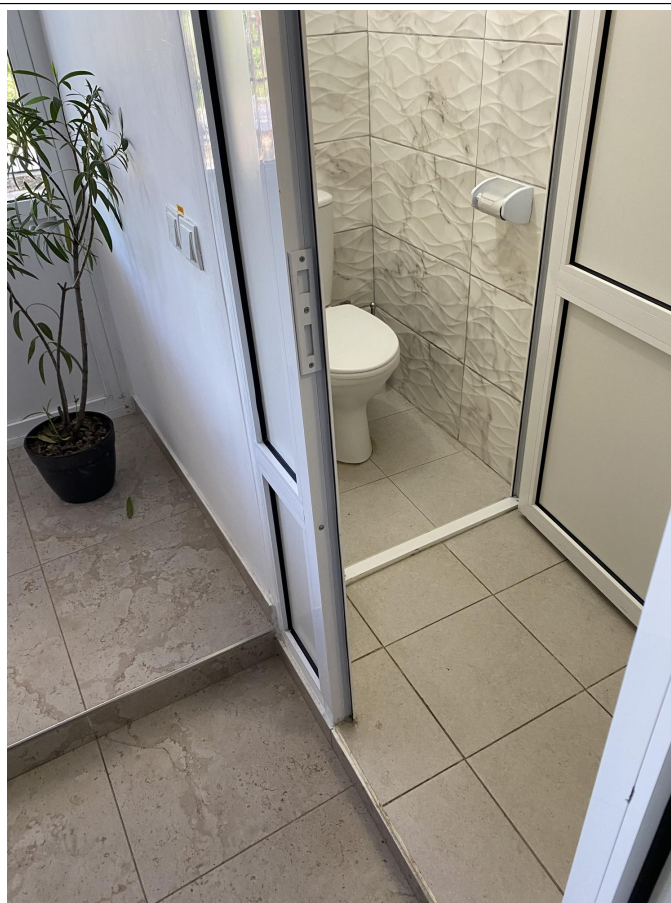
**Galerie - Grup sanitar**

| Ușa de intrare WC interior, lățime: | 60 cm<br>Standard: ușa trebuie să fie de minim 90 cm |
| Prag ușă de intrare: | Prag cu înălțimea: 6 cm<br>Standard: maxim 2 cm |
| Dimensiuni grup sanitar: | 85 cm x 365 cm<br>Standard: minim 160 x 180 cm |
| Dimensiuni cabină WC: | 80 cm x 75 cm<br>Standard: minim 160 x 180 cm |
| Vasul WC are bare de suport: | Nu |
| Este spațiu liber sub lavoar: | Nu |
| Este uscător de mâini: | Da , se află lângă lavoar , la înălțimea de: 130 cm<br>Standard: maxim 100 cm |
| Culori contrastante: | Nu<br>Standard: este o diferență de culoare contrastantă (culori închise / culori deschise) între perete și podea |
