# Formular de evaluare a condițiilor de accesibilitate a clădirilor publice

Data: 28-06-2025

| Categorii | Indicatori | Date colectate |
|---|---|---|
| Instituția: | BESV 9/43 (Primarie) | |

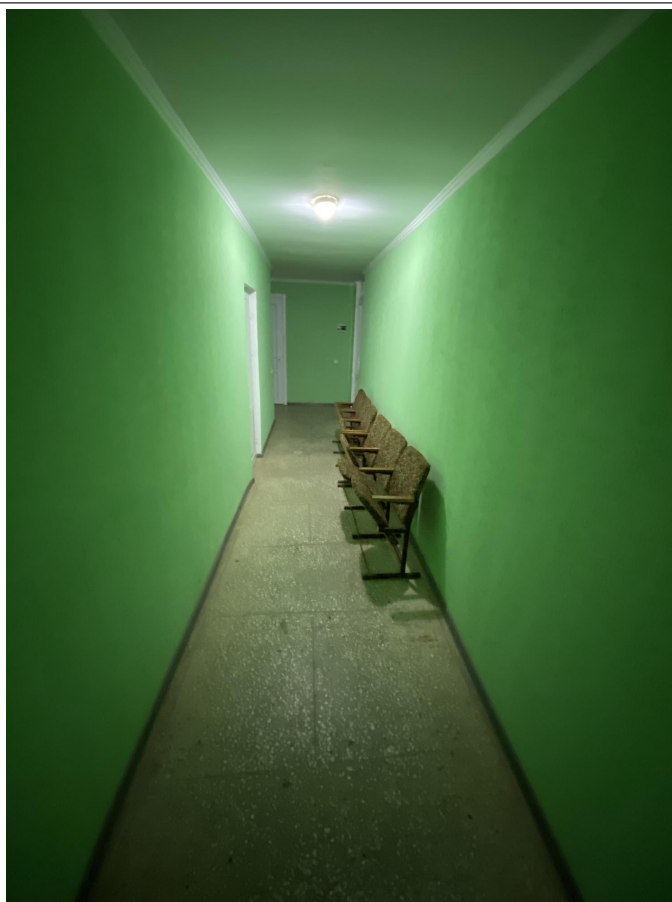
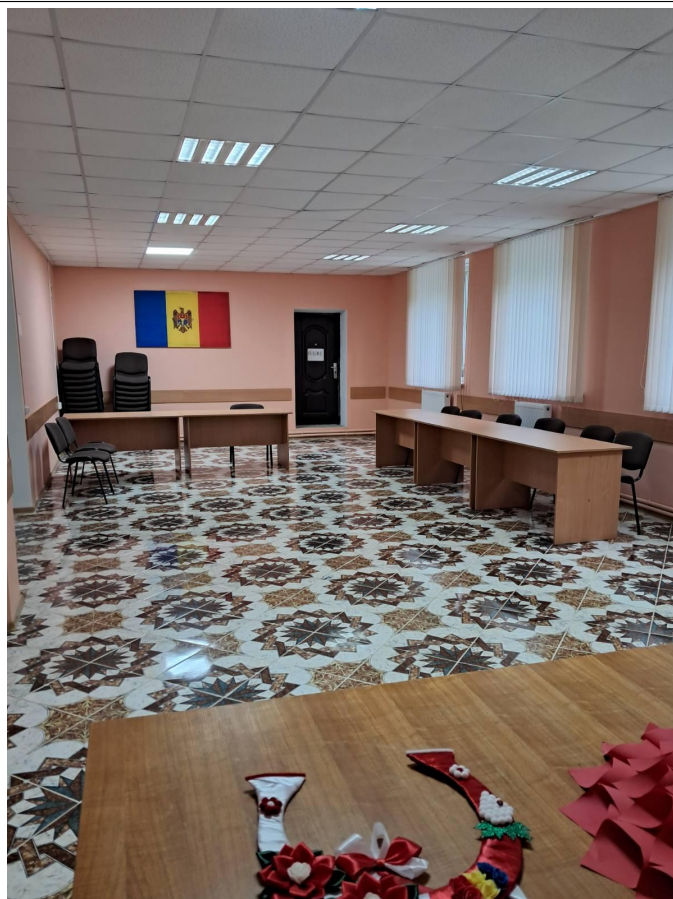
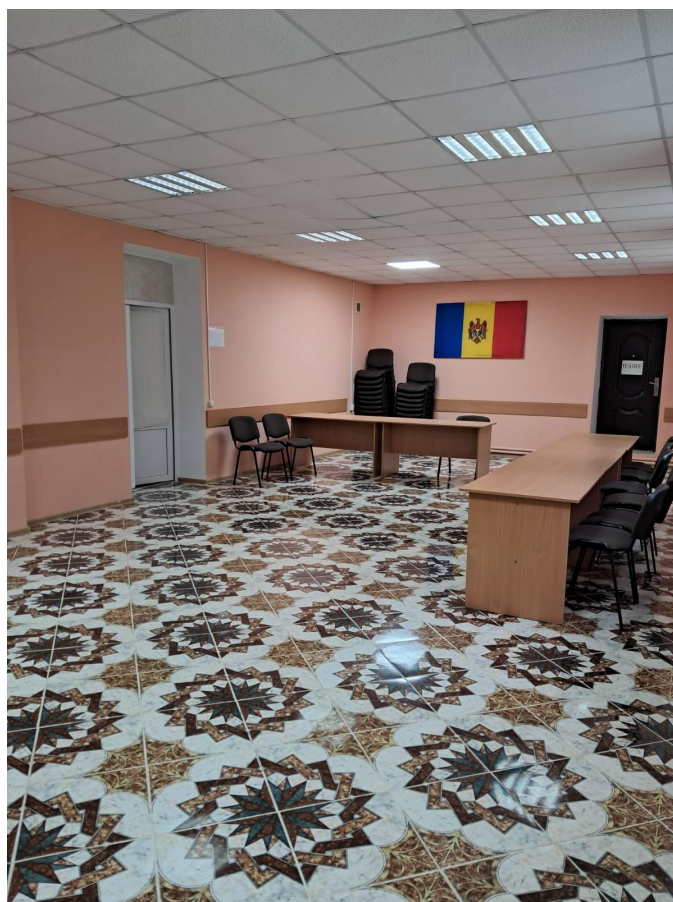
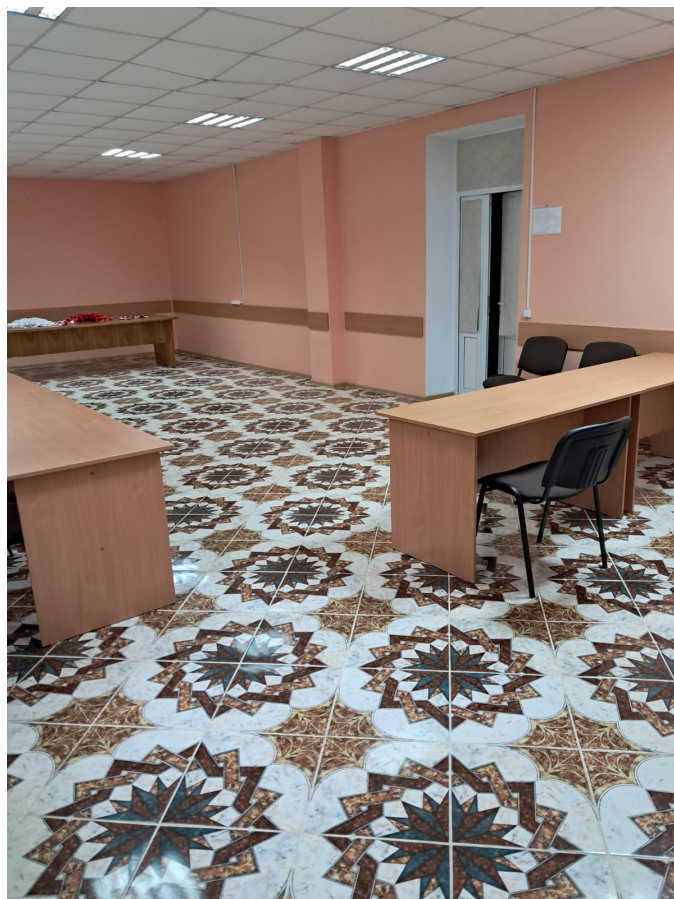
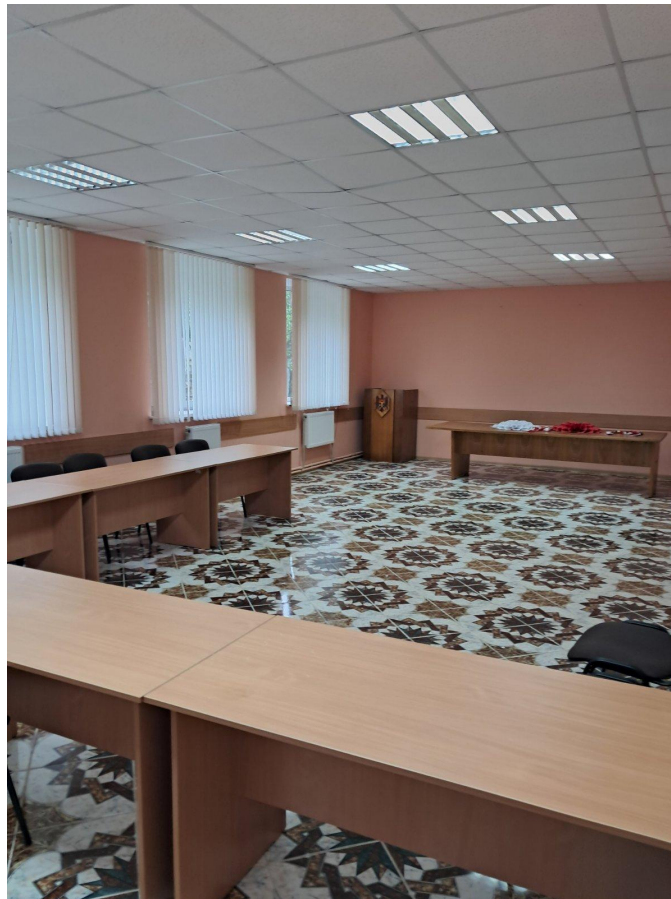
## Galerie - Coridoare

| Lățime (dacă este cazul, în cel mai îngust loc): | 140 cm , nu există buzunare la coridoare<br><b>Standard: Lățimea minimă a coridorului ar trebui să fie de cel puțin 150 cm), Dacă coridorul este îngust (până la 180 cm)</b> |

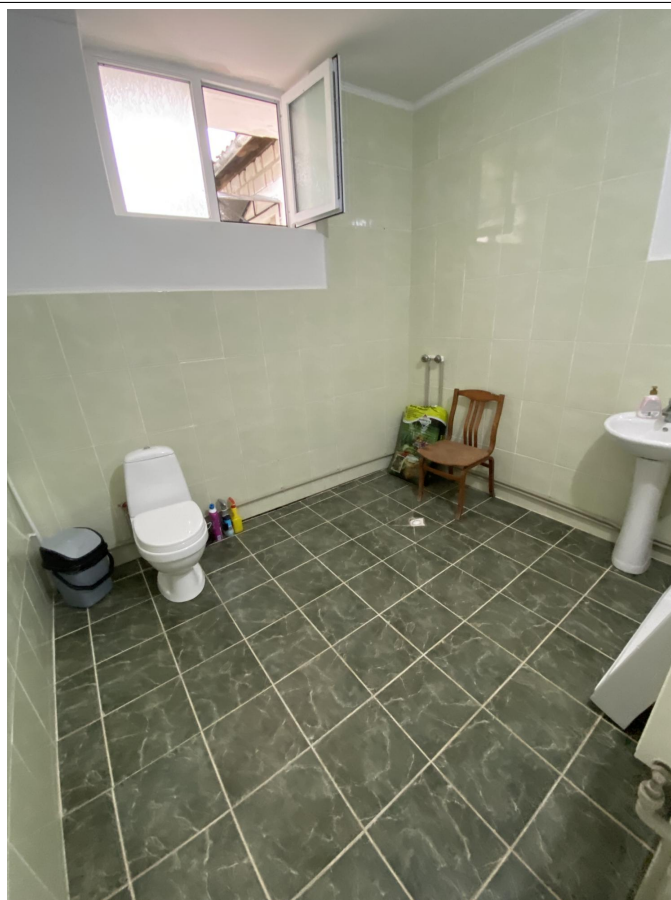
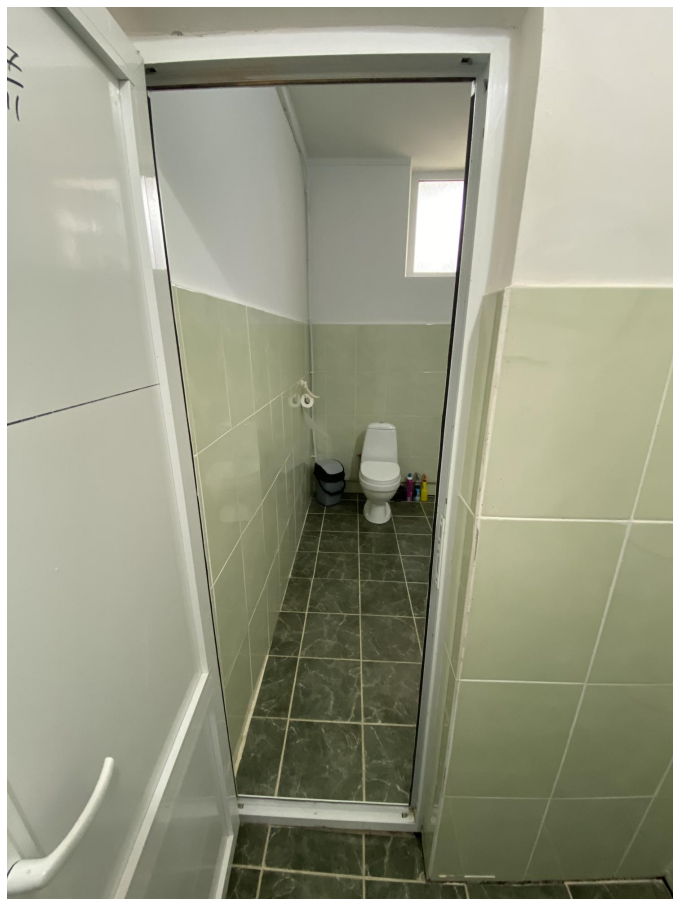
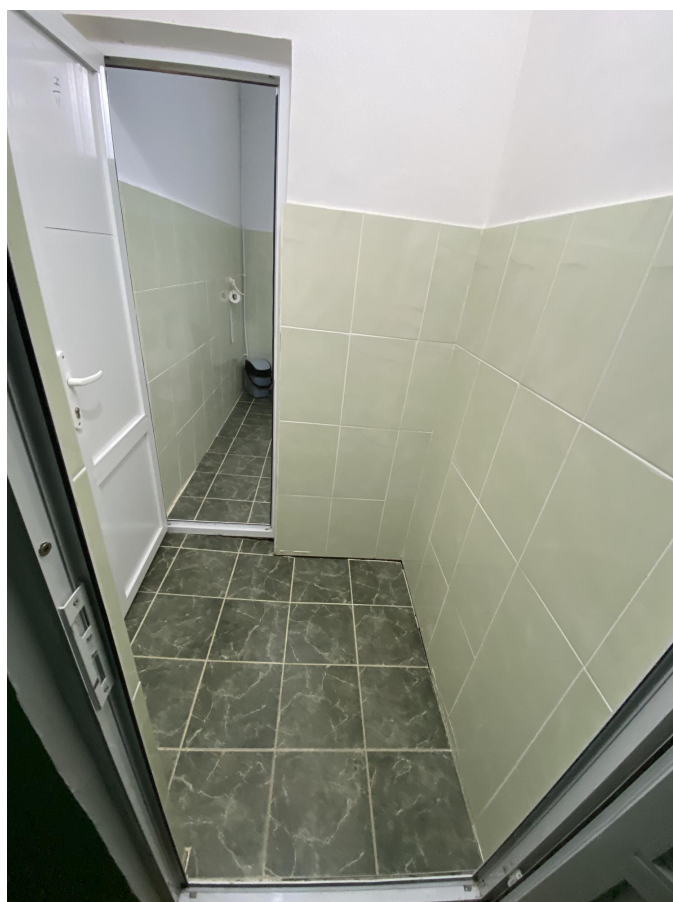
**Galerie - Grup sanitar**

| Ușa de intrare WC interior, lățime: | 72 cm<br>Standard: ușa trebuie să fie de minim 90 cm |
| Prag ușă de intrare: | Prag cu înălțimea: 5 cm<br>Standard: maxim 2 cm |
| Ușa cabină WC, lățime: | 55 cm<br>Standard: ușa trebuie să fie de minim 90 cm |
| Prag ușa cabină WC: | Prag cu înălțimea: 5 cm<br>Standard: maxim 2 cm |
| Vasul WC are bare de suport: | Nu |
| În toaletă sau cabine există cuier pentru haine: | Da , la înălțimea de: 170 cm<br>Standard: maxim 130 cm |
