# Formular de evaluare a condițiilor de accesibilitate a clădirilor publice

| Categorii | Indicatori | Date colectate |
|---|---|---|
| Adresa, strada, nr.: | str. Decebal 99A | |
| Instituția: | Arhiva | |

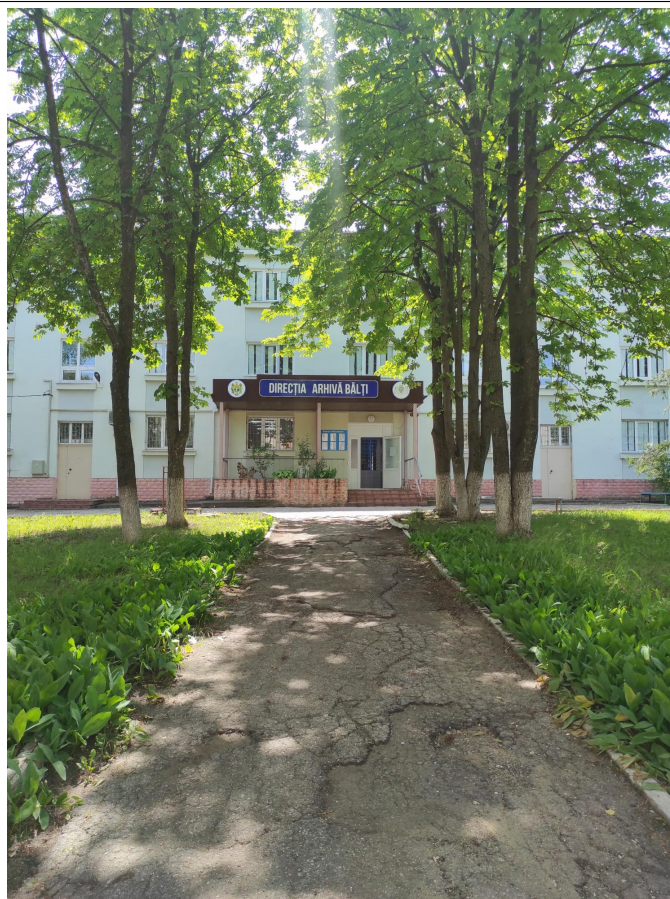
## Galerie - Căi de acces către clădire

| Tip înveliș: | Asfalt + Pavaj |
| Drumurile/Căile de acces sunt: | Cu fisuri / gropi |
| Nivel: | Înclinat în urcuș |

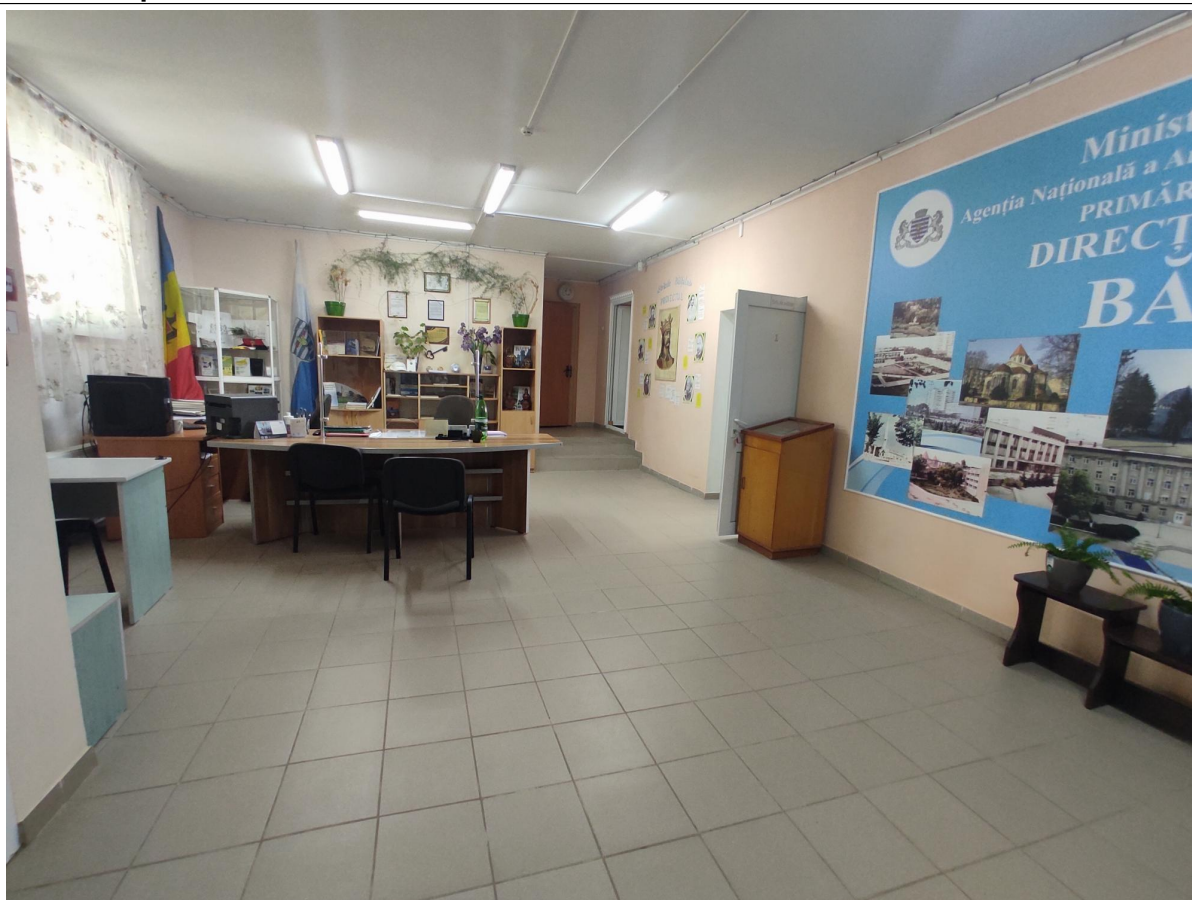
**Galerie - Sala de prestare a serviciului**

În sală este spațiu de manevră pentru un scaun rulant cu diagonala minimă de 140 cm: Da

Spațiul interior este suficient iluminat: Da

Culori contrastante pentru sală: Da  
Standard: este o diferență de culoare contrastantă (culori închise / culori deschise) între perete și podea
