# Formular de evaluare a condițiilor de accesibilitate a clădirilor publice

Data: 18-06-2025

| Categorii | Indicatori | Date colectate |
|---|---|---|
| Adresa, strada, nr.: | Mihail Sadoveanu 57 | |
| Instituția: | Gimnaziul nr. 2 (BESV 2/19) | |

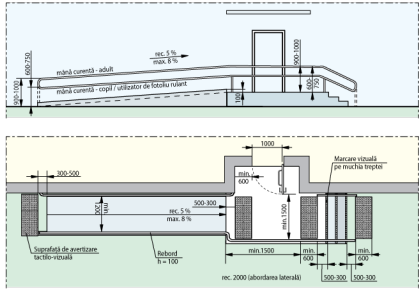
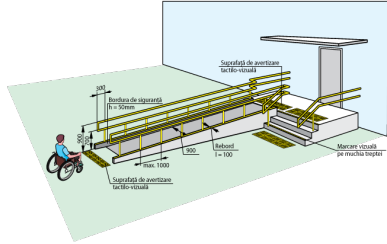
| Categorii | Indicatori | Date colectate |
|---|---|---|
| | Există rampă de acces: | Nu |
| | Nu există rampă, dar sunt șine metalice: | Nu |

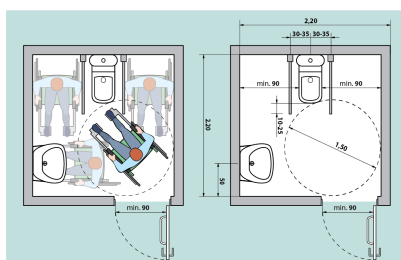
Fig.V42a Amenajarea unei cabine WC adaptate - tip A

Fig.V43a Amenajarea unei cabine WC adaptate - tip B

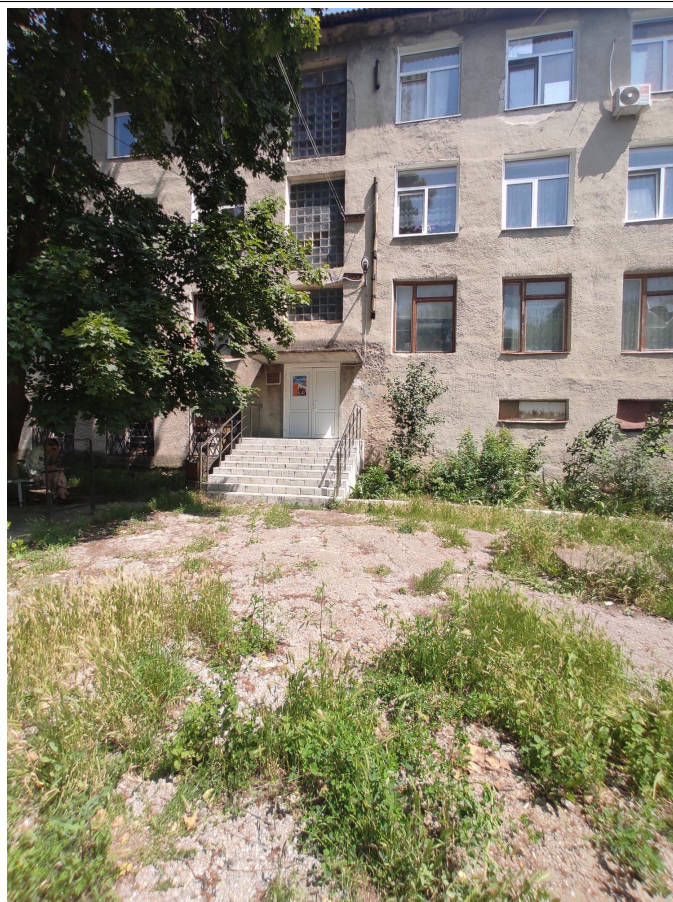
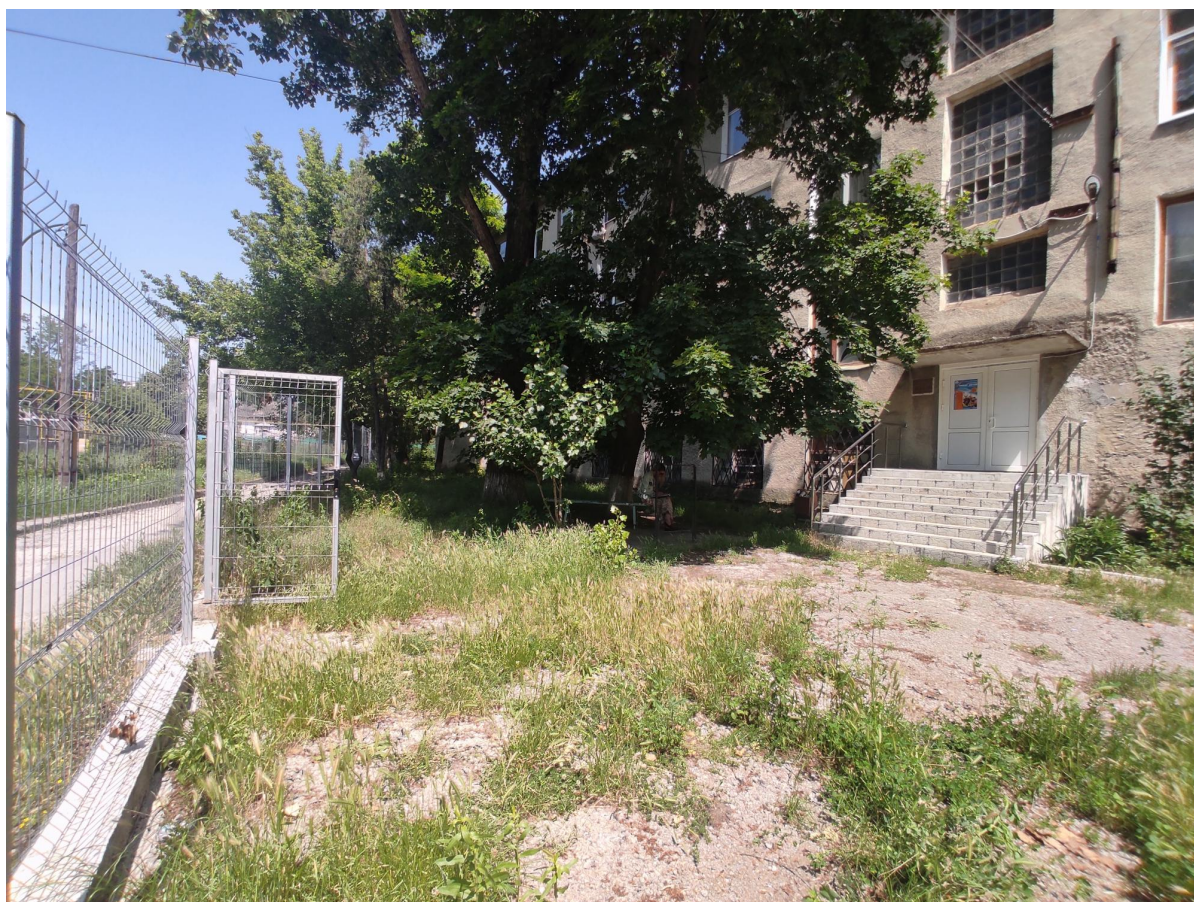
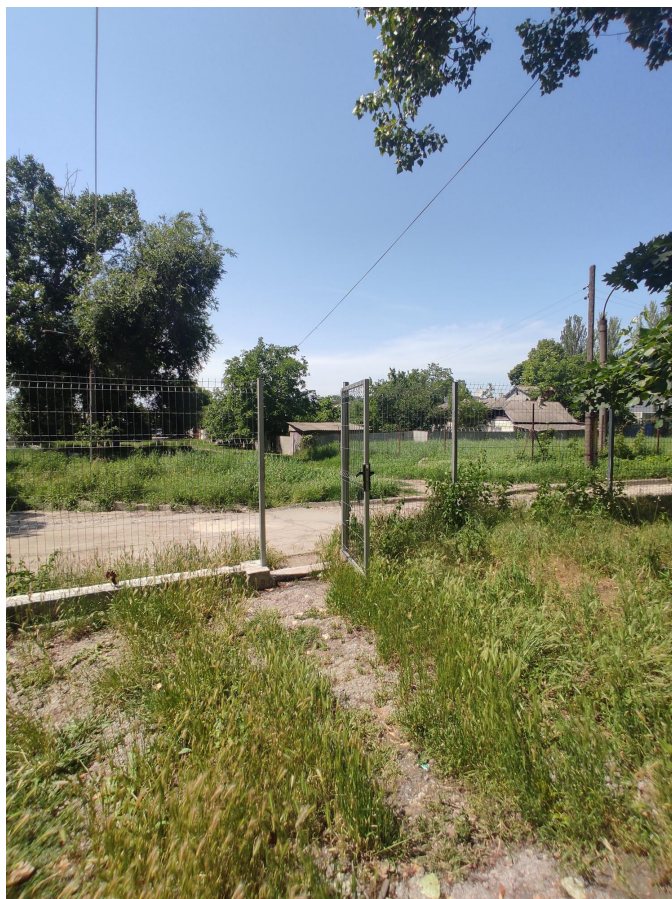
**Galerie - Intrare în clădire**

| Categorii | Indicatori | Date colectate |
|---|---|---|
| Intrare în clădire | Intrarea în clădire este la nivelul solului: | Nu |
| | La intrare sunt trepte: | Da, 9 trepte , Înălțime totală a treptelor/scărilor (cm)19 cm |
| | Dacă există trepte, sunt semnalate treptele cu elemente contrastante și/sau tactile: | Nu<br>Standard: prima și ultima treaptă trebuie semnalate în culori contrastante |
| | Dimensiuni ușă de intrare: | Dublă: 78 cm + 78 cm<br>Standard: lumina ușii duble trebuie să fie de minim 90 cm<br>Ușa mică din cea dublă este blocată |

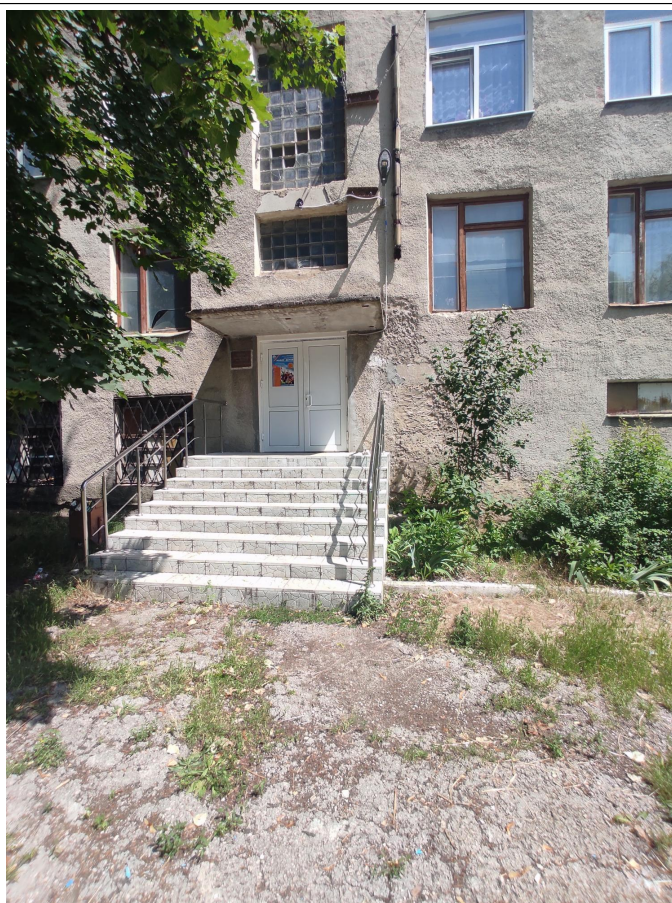
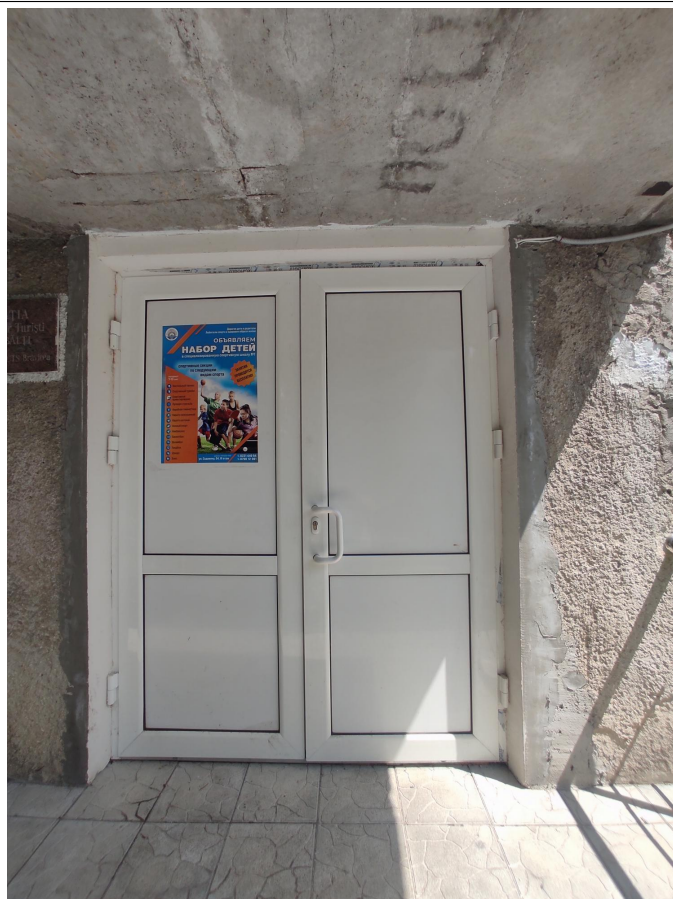
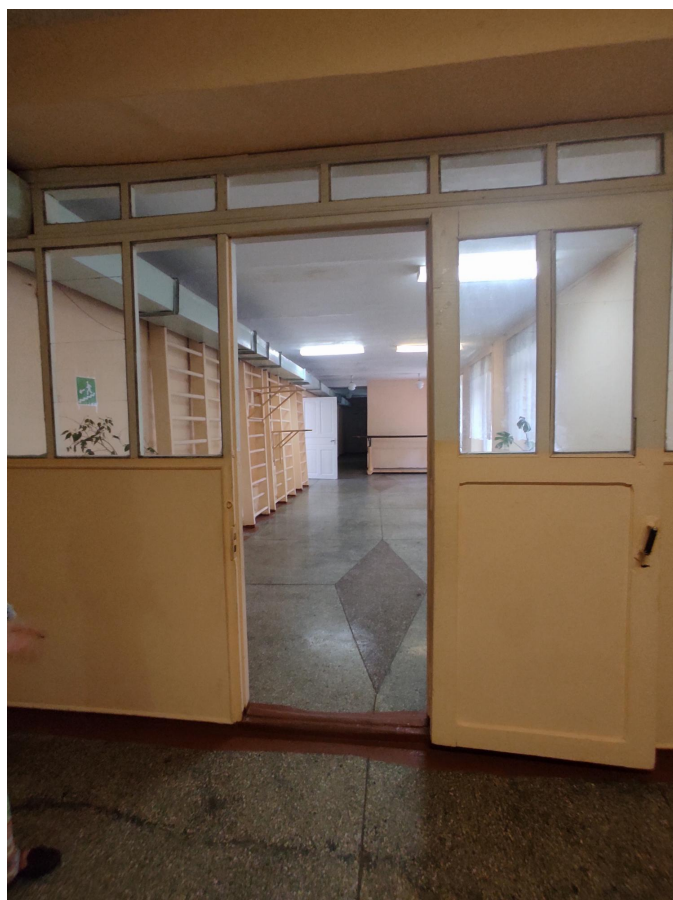
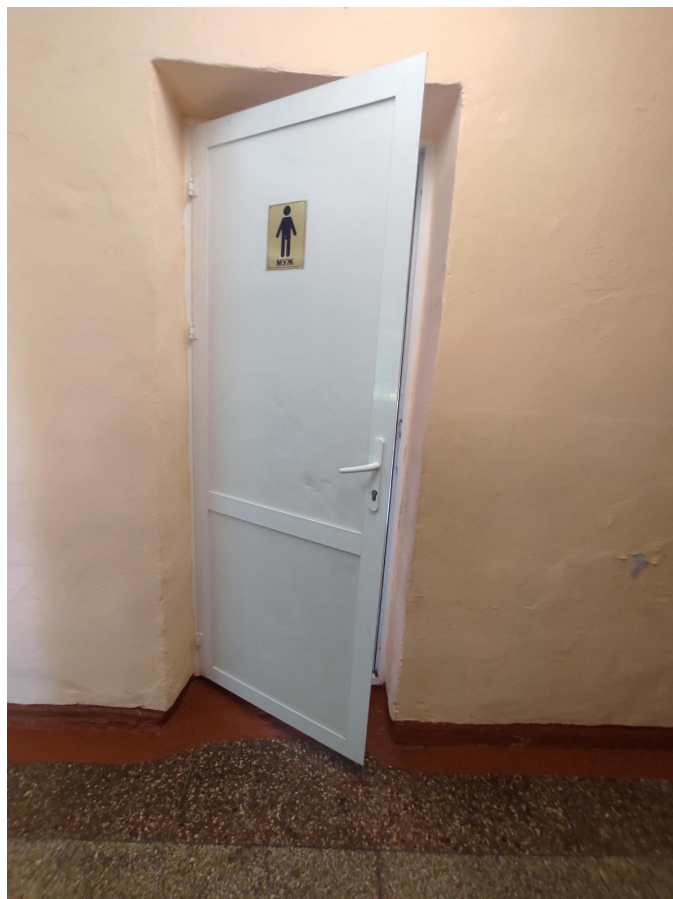
| Categorii | Indicatori | Date colectate |
|---|---|---|
| | Prag ușă de intrare: | Un prag cu înălțimea: 2 cm<br>Standard: pragul trebuie să fie de maxim 2 cm |

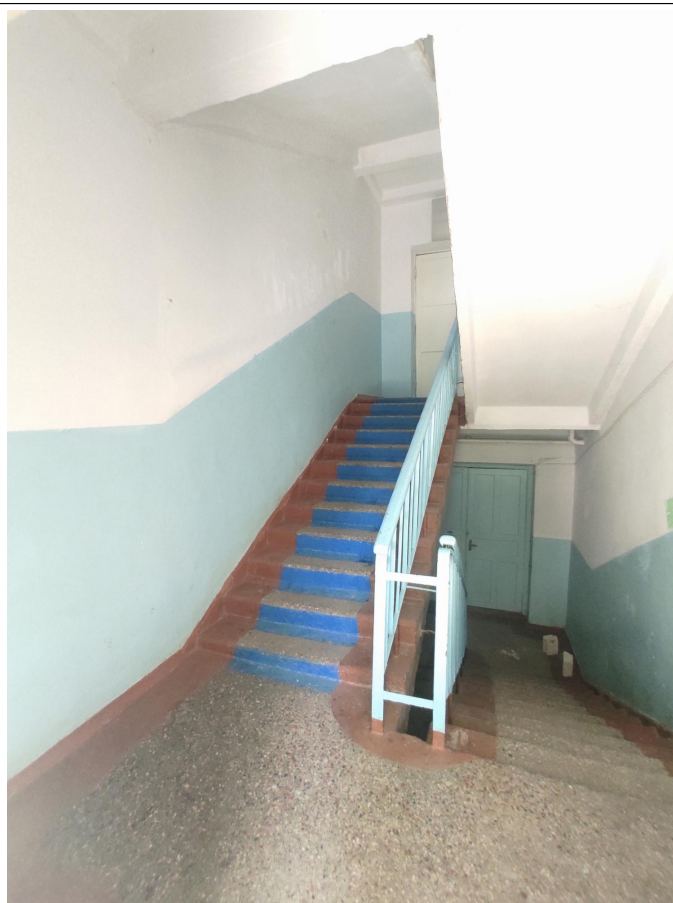
#### **Galerie - Coridoare**

| Trepte: | Da , 12 trepte , înălțimea:14 cm |
| Dacă există trepte, sunt semnalate treptele cu elemente contrastante și/sau tactile: | Nu<br>Standard: prima și ultima treaptă trebuie semnalate în culori contrastante |

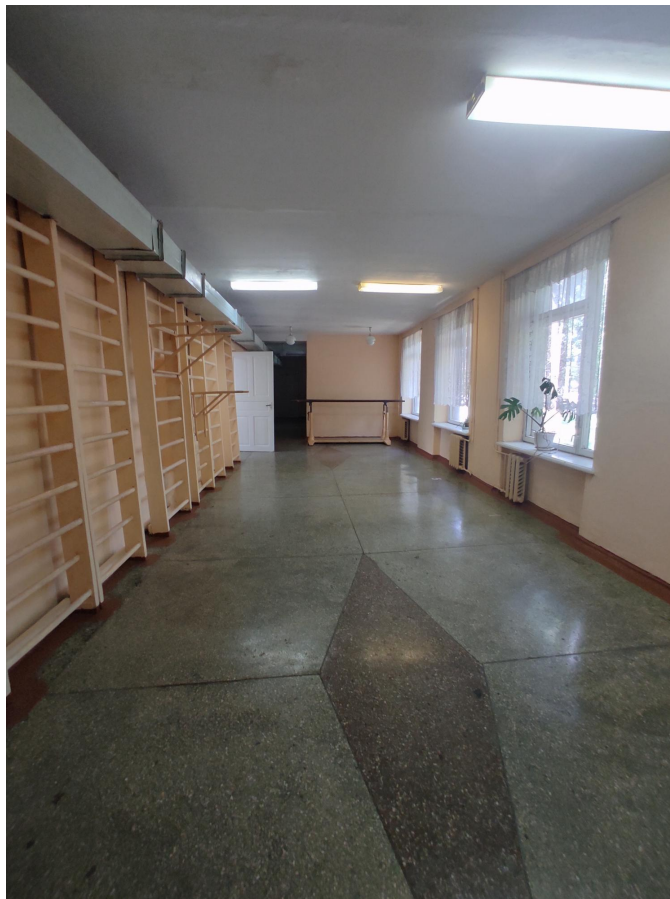
## **Galerie - Sala de prestare a serviciului**

| Este la nivel de: | Parter |
| În sală este spațiu de manevră pentru un scaun rulant cu diagonala minimă de 140 cm: | Da |

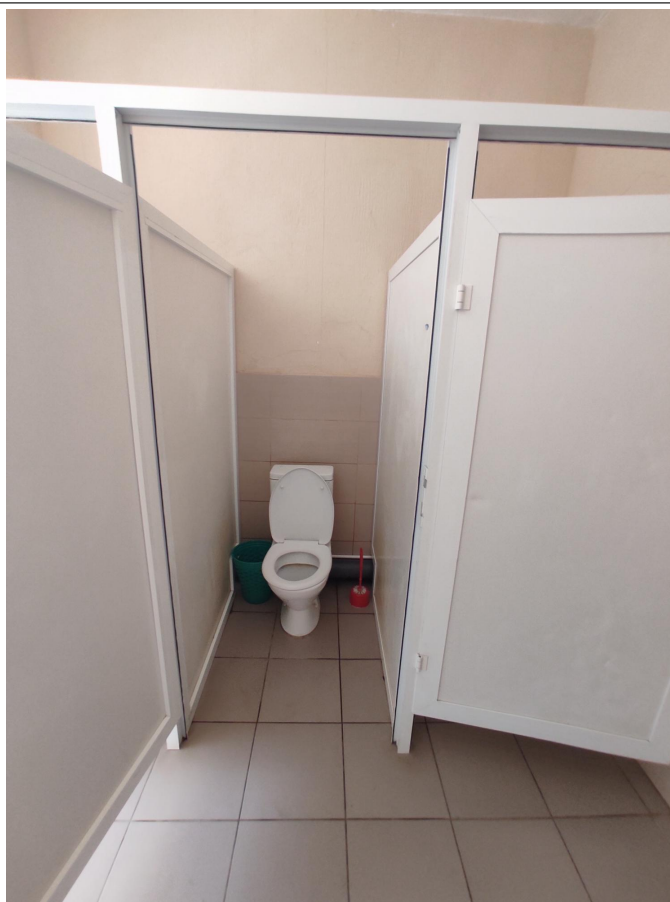
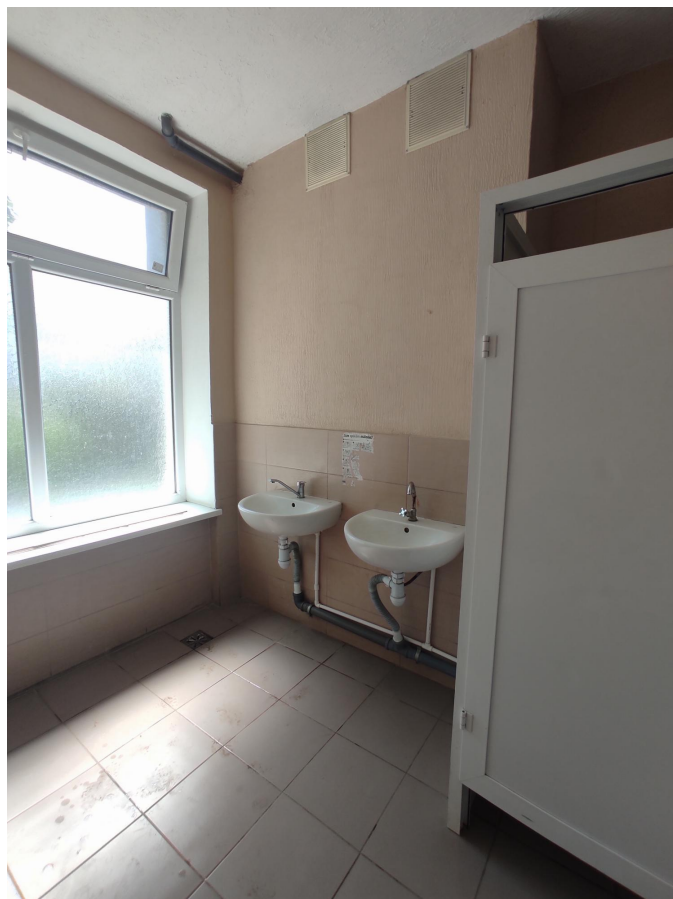
## **Galerie - Grup sanitar**

| Ușa de intrare WC interior, lățime: | 83 cm<br>Standard: ușă trebuie să fie de minim 90 cm |
| Prag ușă de intrare: | Prag cu înălțimea: 7 cm<br>Standard: maxim 2 cm |
| Ușa cabină WC, lățime: | 81 cm<br>Standard: ușă trebuie să fie de minim 90 cm |
| Dimensiuni cabină WC: | 81 cm x 110 cm<br>Standard: minim 160 x 180 cm |
| Vasul WC are bare de suport: | Nu |
| Este spațiu liber sub lavoar: | Da , dimensiunea de: 30 cm<br>Standard: minim 67 cm |
