# Formular de evaluare a condițiilor de accesibilitate a clădirilor publice

| Categorii | Indicatori | Date colectate |
|---|---|---|
| Adresa, strada, nr.: | str. Sadoveanu 57 | |
| Instituția: | Gimnaziul nr. 2 (BESV 2/2) | |

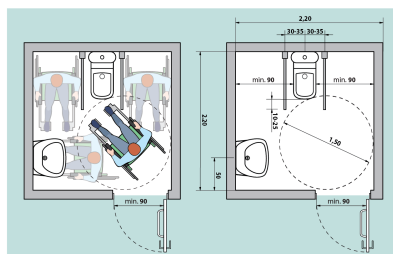
Fig. V.42a Amenajarea unei cabine WC adaptate - tip A

| Categorii | Indicatori | Date colectate |
|---|---|---|
| | Dimensiuni cabină WC: | 81 cm x 110 cm<br>Standard: minim 160 x 180 cm |
| | Vasul WC are bare de suport: | Nu |
| | Culori contrastante: | Nu<br>Standard: este o diferență de culoare contrastantă (culori închise / culori deschise) între perete și podea |

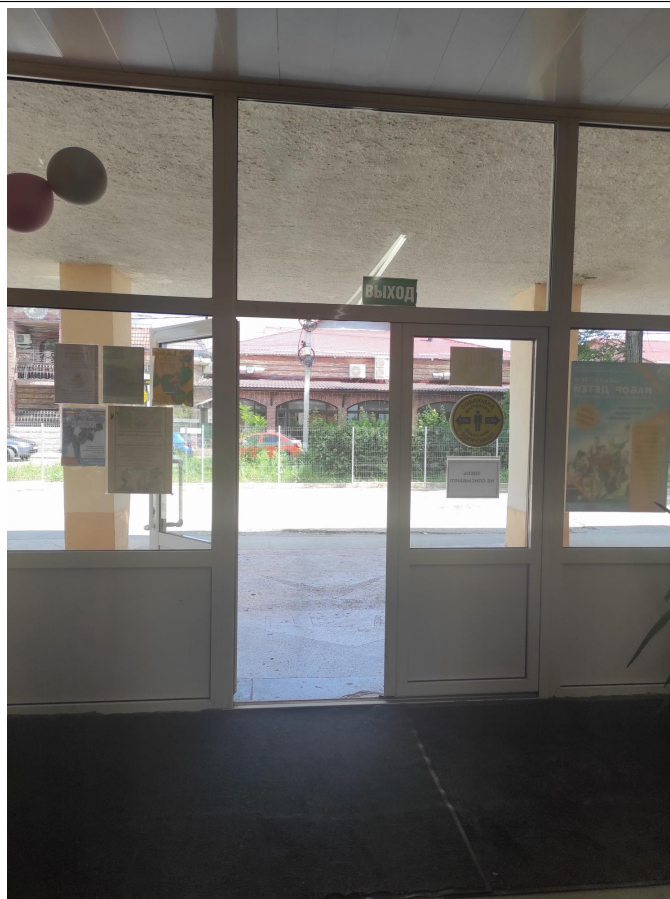
## Galerie - Uși

| Categorii | Indicatori | Date colectate |
|---|---|---|
| | Prag ușă de intrare: | Un prag cu înălțimea: 2 cm<br>Standard: pragul trebuie să fie de maxim 2 cm |
| | Ușile de la intrare și din interiorul clădirii sunt dotate/marcate corespunzător cu semne contrastante: | Nu<br>Standard: este o diferență de culoare contrastantă (culori închise / culori deschise) între perete și podea |

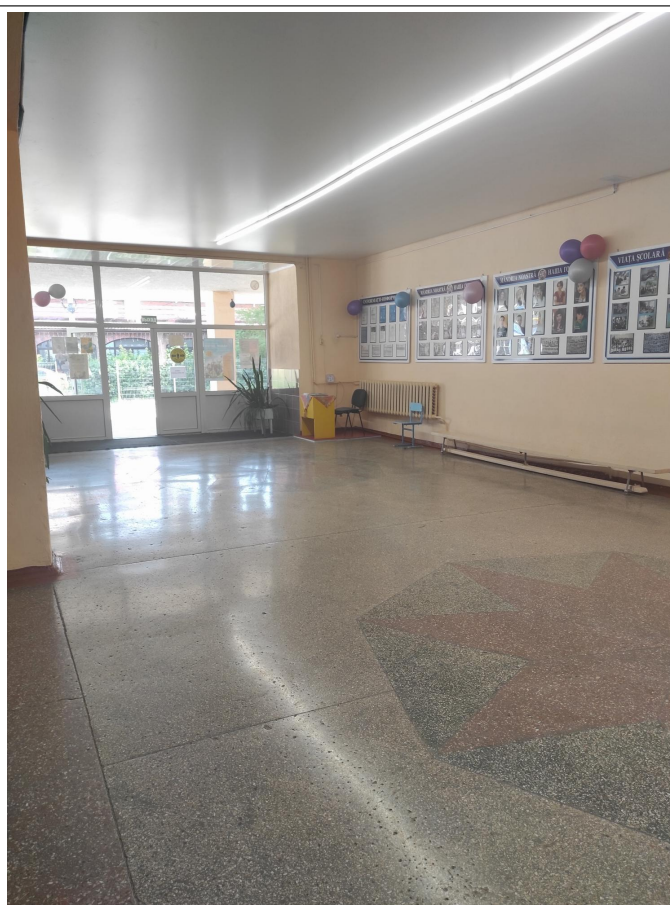
## Galerie - Sala de prestare a serviciului

În sală este spațiu de manevră pentru un scaun rulant cu diagonala minimă de 140 cm:

Spațiul interior este suficient iluminat:

Culori contrastante pentru sală:
