# Formular de evaluare a condițiilor de accesibilitate a clădirilor publice

Data: 21-07-2025

| Categorii | Indicatori | Date colectate |
|---|---|---|
| Adresa, strada, nr.: | str Lenin 34 | |
| Instituția: | BESV 33/25 Primaria | |

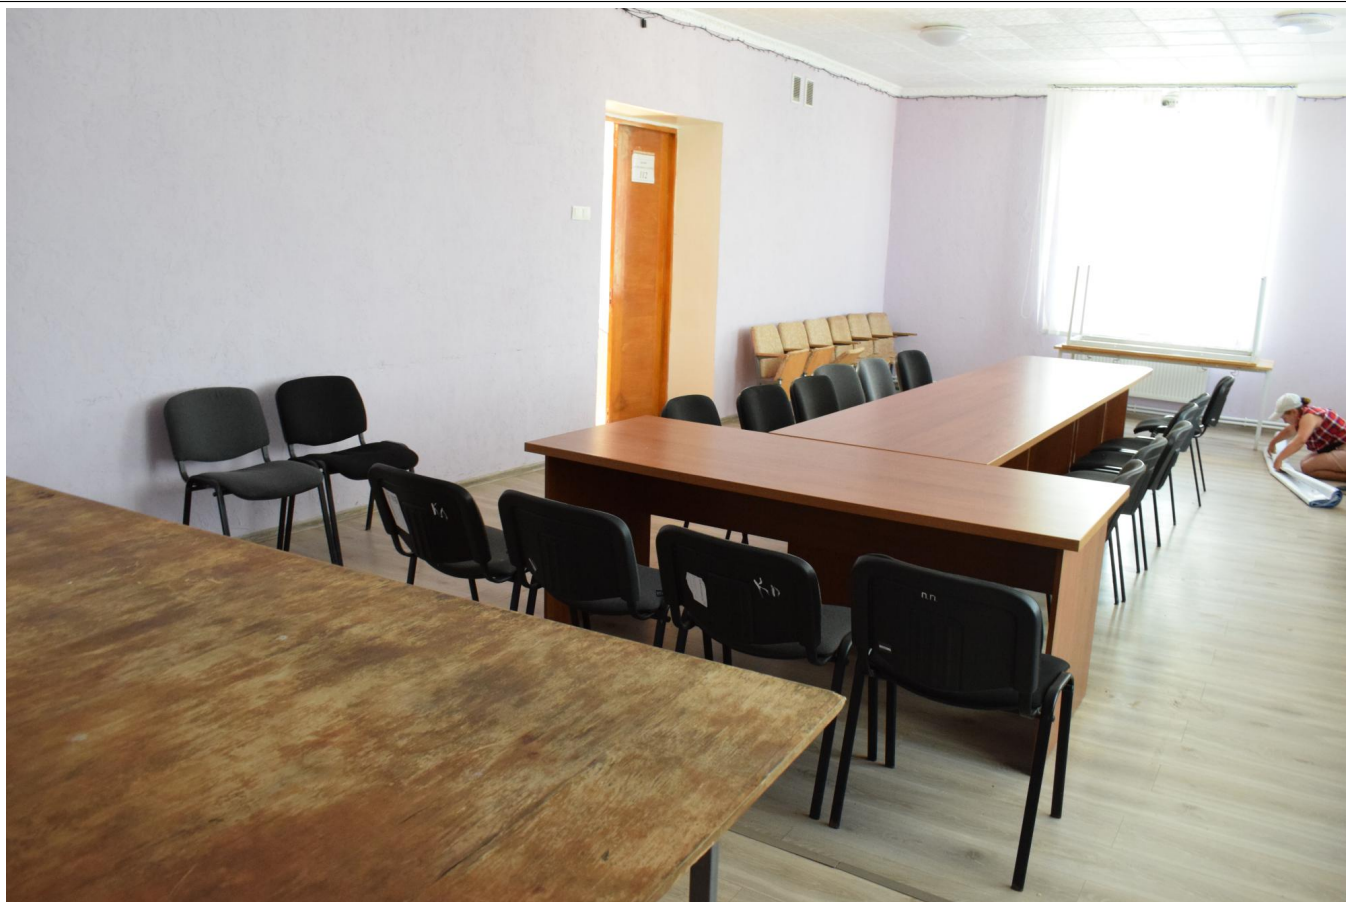
## **Galerie - Sala de prestare a serviciului**

Etaj

Nu . Nu există opțiune alternativă pentru a urca la etaj

Da
