# Formular de evaluare a condițiilor de accesibilitate a clădirilor publice

| Categorii | Indicatori | Date colectate |
|---|---|---|
| Adresa, strada, nr.: | Alexandru cel Bun 21 | |
| Instituția: | BESV Drochia nr. 14/1 (Liceul „Ștefan cel Mare,,) | |

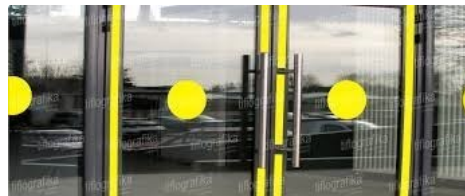
Fig. V.24. – Exemplu de conformare a suprafețelor vitrate în cadrul foi de ușă și realizarea contrastului vizual, atunci când ușa și suprafețele adiacente sunt vitrate

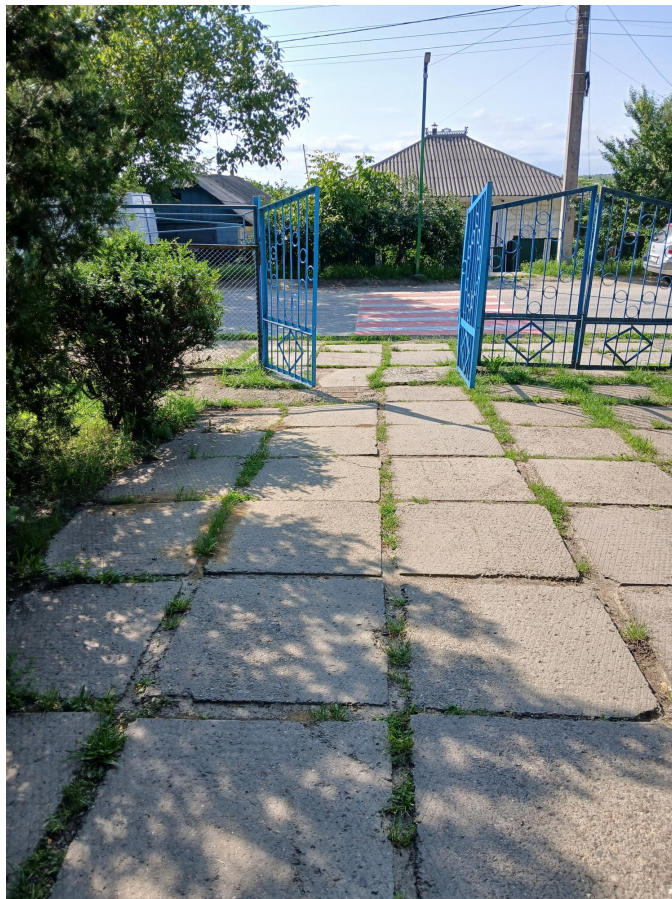
## **Galerie - Căi de acces către clădire**

| Tip înveliș: | Asfalt |
| Drumurile/Căile de acces sunt: | Deteriorate |
| Poartă intrare: | Da, are lățimea: 300 cm |
| Prag poartă: | Da, are înălțimea: 20 cm |
| Există pavaj tactil sau marcaj contrastant la ieșirea de pe carosabil pe trotuar: | Nu |
| Trotuarul are pavaj tactil sau marcaj contrastant: | Nu |
