# Formular de evaluare a condițiilor de accesibilitate a clădirilor publice

Data: 21-07-2025

| Categorii | Indicatori | Date colectate |
|---|---|---|
| Instituția: | BESV Șalvirii Noi nr. 14/29 (Școala Primară-Grădinița) | |

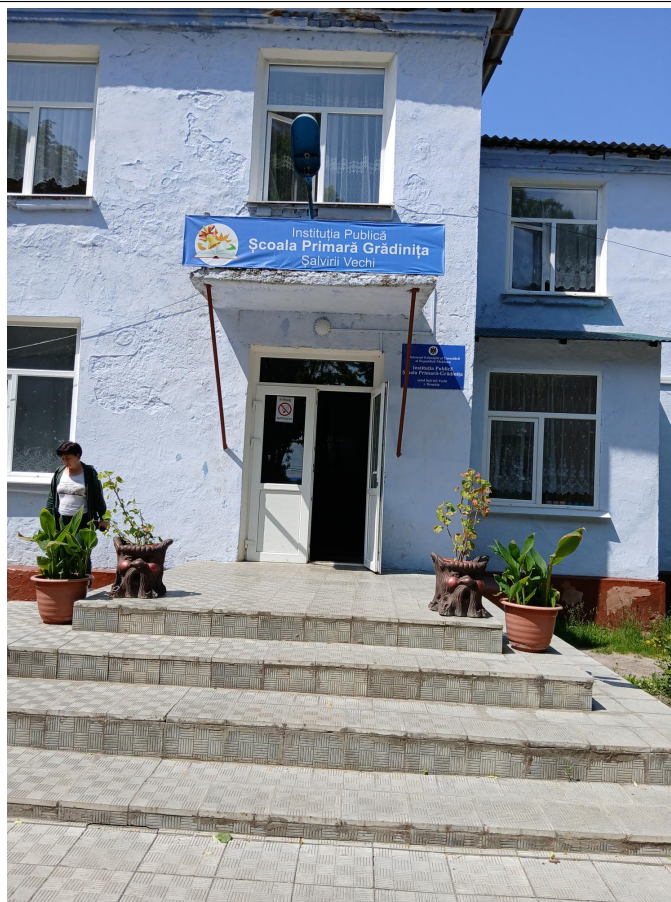
## Galerie - Intrare în clădire

| Dimensiuni ușă de intrare: | Dublă: 70 cm + 70 cm<br>Standard: lumina ușii duble trebuie să fie de minim 90 cm |
| Prag ușă de intrare: | Un prag cu înălțimea: 5 cm<br>Standard: pragul trebuie să fie de maxim 2 cm |
