# Formular de evaluare a condițiilor de accesibilitate a clădirilor publice

| Categorii | Indicatori | Date colectate |
|---|---|---|
| Adresa, strada, nr.: | str Pervomaiscaia 132 | |
| Instituția: | BESV 33/24 Centrul de Cultură | |

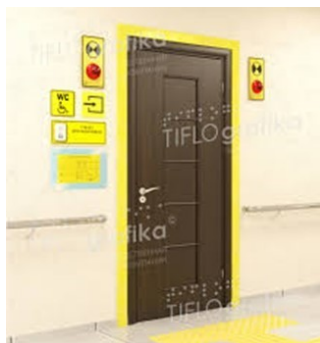
| Categorii | Indicatori | Date colectate |
|---|---|---|
| | Prag ușă de intrare: | Un prag cu înălțimea: 4 cm<br>Standard: pragul trebuie să fie de maxim 2 cm |
| | Ușile de la intrare și din interiorul clădirii sunt dotate/marcate corespunzător cu semne contrastante: | Nu<br>Standard: este o diferență de culoare contrastantă (culori închise / culori deschise) între perete și podea |

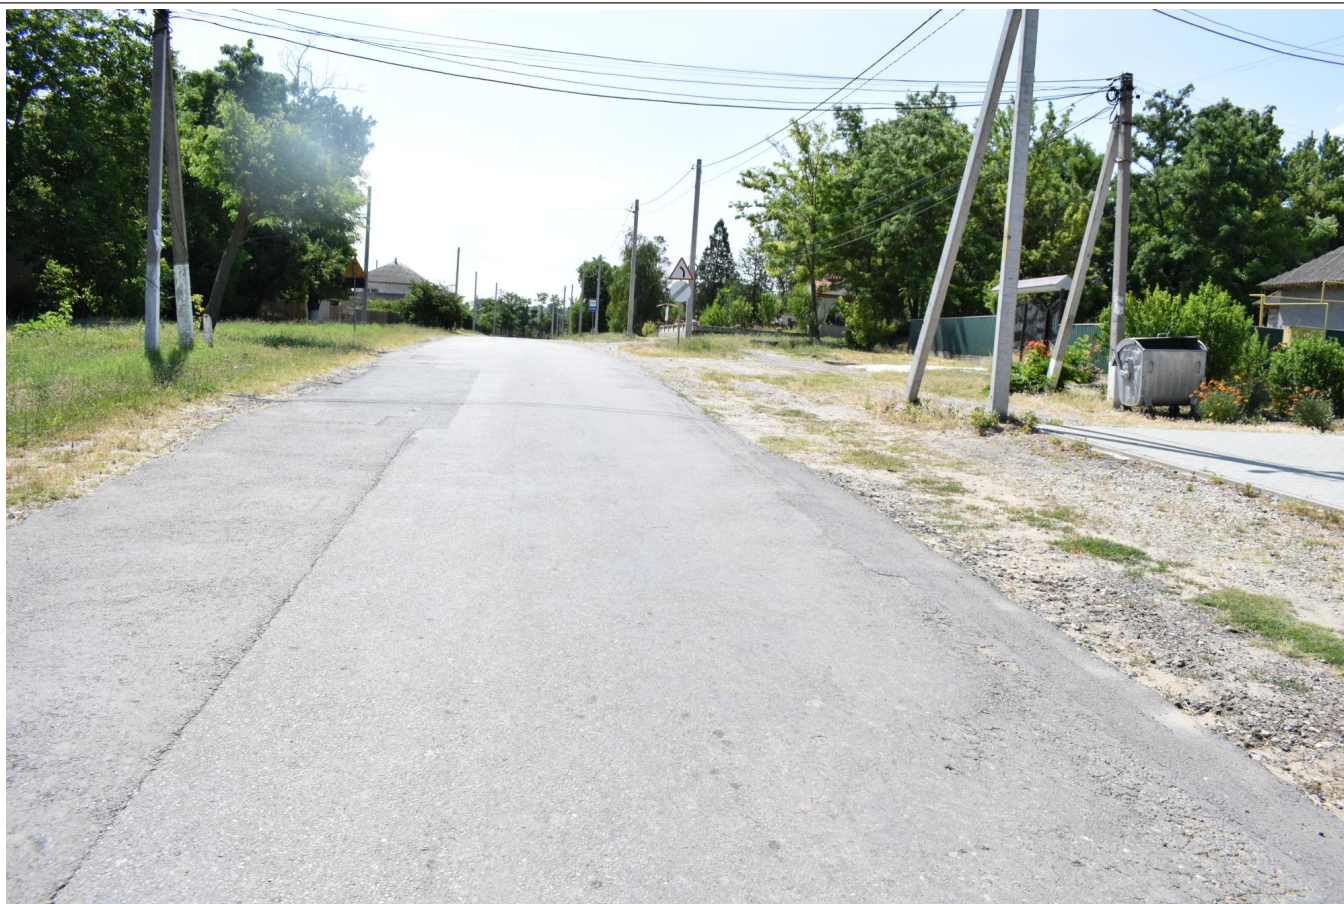
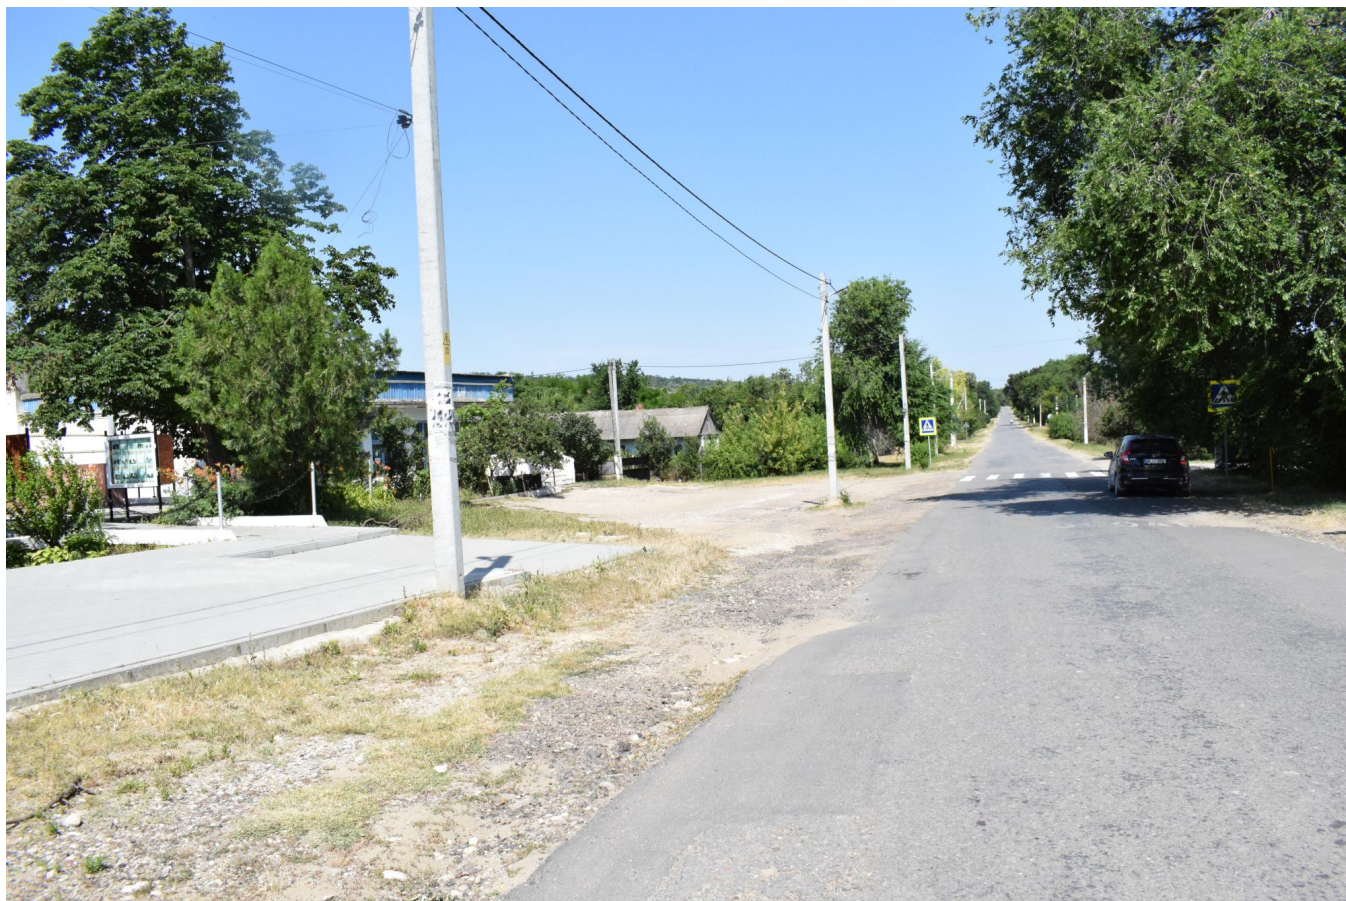
## Galerie - Căi de acces către clădire

| Tip înveliș: | Asfalt |
| Trecerea de pe carosabil spre trotuar/clădire: | Lină |
| Borduri: | Da, 1 borduri , înălțimea:18 cm |
| Nivel: | Înclinat în urcuș |

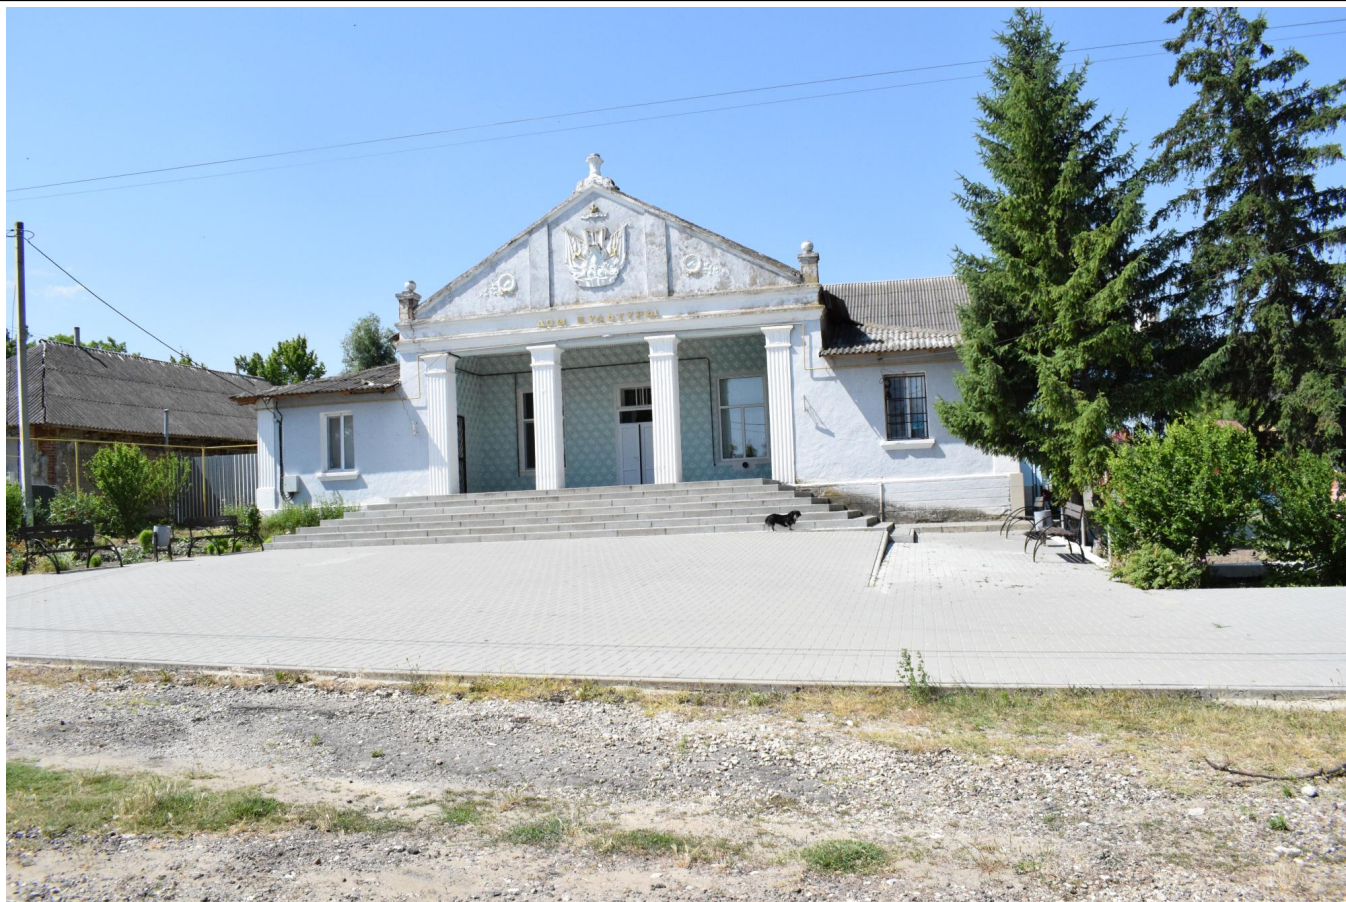
**Galerie - Loc de parcare**

| Parcare obișnuită: | Nu , dar există loc unde poate fi amenajată parcare |
| Locuri de parcare amenajate pentru persoanele cu dizabilități: | Nu |
