# Formular de evaluare a condițiilor de accesibilitate a clădirilor publice

| Categorii | Indicatori | Date colectate |
|---|---|---|
| Adresa, strada, nr.: | S.Lazo | |
| Instituția: | BESV s. Lazo nr. 14/21 (Grădinița „Andrieș”) | |

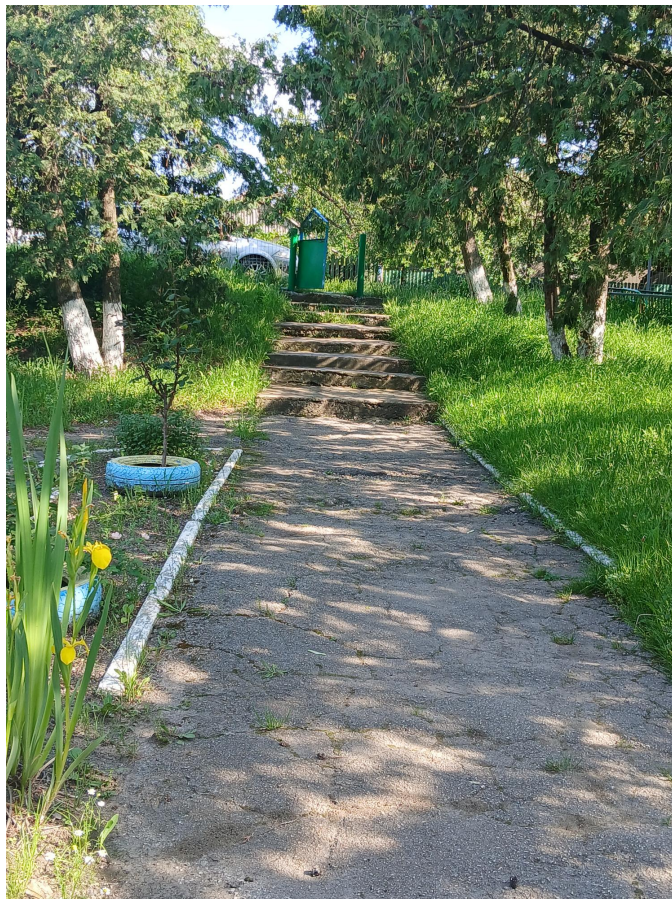
## Galerie - Căi de acces către clădire

| Tip înveliș: | Asfalt |
| Drumurile/Căile de acces sunt: | Deteriorate |
| Poartă intrare: | Da, are lățimea: 130 cm |

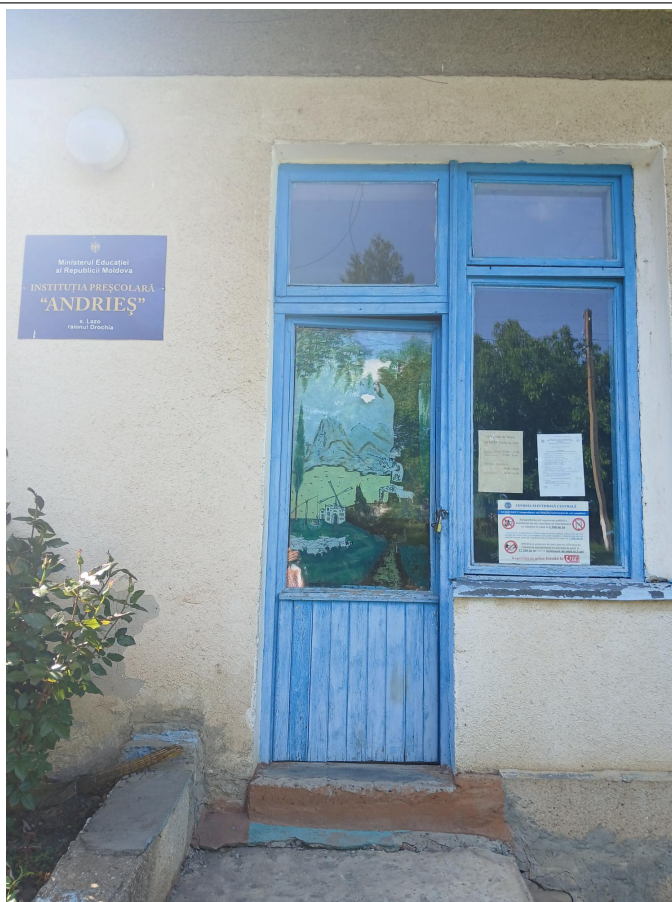
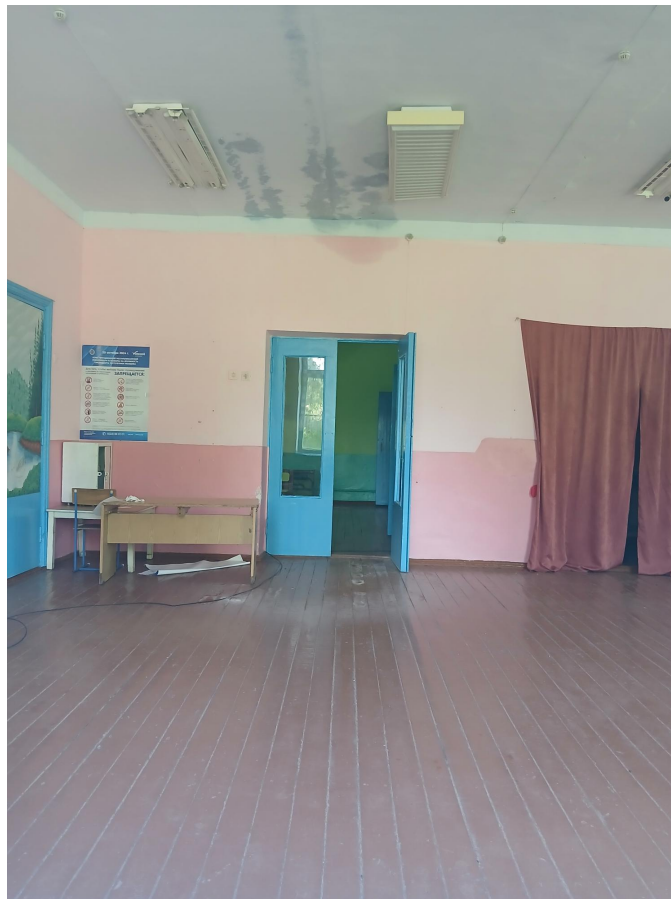
## Galerie - Intrare în clădire

| Dimensiuni ușă de intrare: | Simplă: 90 cm<br>Standard: trebuie să fie de minim 90 cm<br>- |
| Prag ușă de intrare: | Un prag cu înălțimea: 5 cm<br>Standard: pragul trebuie să fie de maxim 2 cm |
| Ușile de la intrare și din interiorul clădirii sunt dotate/marcate corespunzător cu semne contrastante: | Nu<br>Standard: este o diferență de culoare contrastantă (culori închise / culori deschise) între perete și podea |
