# Formular de evaluare a condițiilor de accesibilitate a clădirilor publice

| Categorii | Indicatori | Date colectate |
|---|---|---|
| Instituția: | BESV 33/30 club | |
| Tipul instituției: | Instituție culturală | |

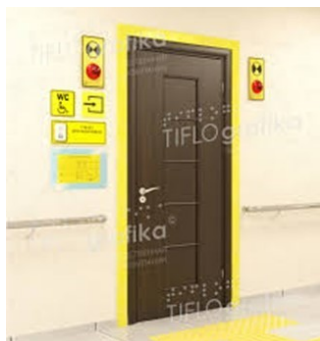
Fig. V.23. – Exemplu de conformare a suprafețelor vitrate în cadrul foii de ușă și realizarea contrastului vizual

| Ușile de la intrare și din interiorul clădirii sunt dotate/marcate corespunzător cu semne contrastante: | Nu<br>Standard: este o diferență de culoare contrastantă (culori închise / culori deschise) între perete și podea |

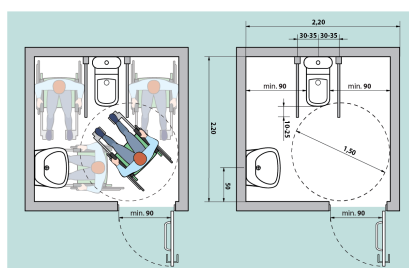
Fig. V.42.a Amenajarea unei cabine WC adaptate - tip A

| Grup sanitar în exterior: | Da |
| Grup sanitar în interior: | Nu |

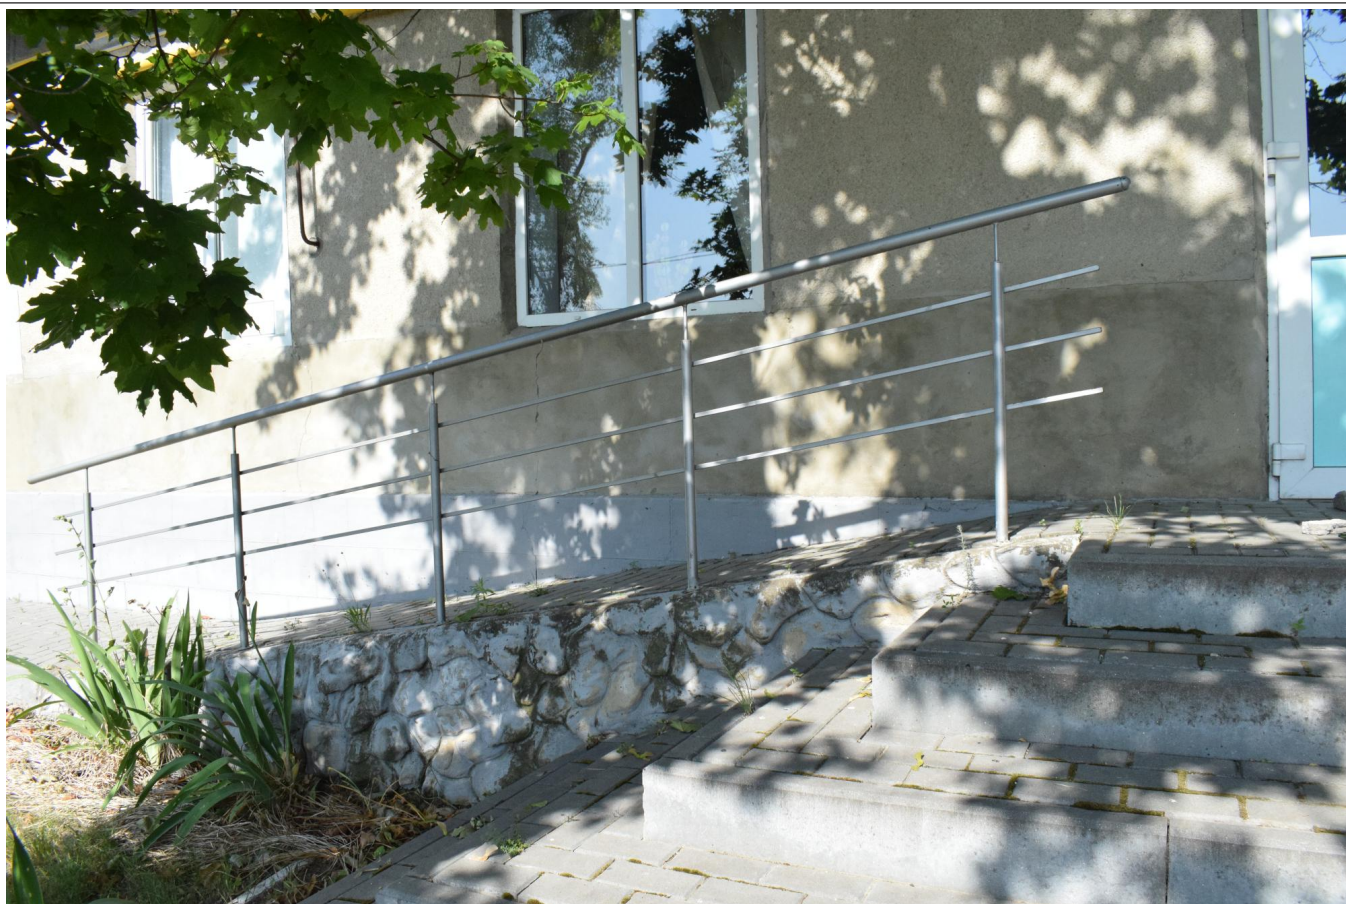
**Galerie - Intrare în clădire**

| Intrarea în clădire este la nivelul solului: | Nu |
| Înălțimea pragului ușii (de la nivelul solului până la nivelul superior al pragului): | 4 cm<br>Standard: Se aplica regula de 1:10 |
| Există rampă de acces: | Da |
| Suprafața rampei este antiderapantă (nealunecoasă): | Nu |

| Prag ușă de intrare: | Un prag cu înălțimea: 4 cm<br>Standard: pragul trebuie să fie de maxim 2 cm |
